高圧ガス事故概要報告

整理番号 2008-603	事故名称 水素ガス製造設備における配管溶接部からの漏えい		
事故発生日時 2008-10-14(火) 17時2分	事故発生場所 新潟県上越市		
施設名称 メタノール分解法水素ガス製造設備	機器名 分解系パージ配管	主な材料 STPG370S S25C	概略の寸法 1・1/2B Sch.80
高圧ガス名 水素、CO ₂ 、CO	高圧ガス製造能力(Nol.) 約 196 千 m ³ /日	常用圧力 2.35MPa	常用温度 37°C
被害状況 水素ガス製造設備において、パージ配管のスミ肉溶接部に発生した応力腐食割れから、水素と二酸化炭素を主成分とするガスが漏えいした(人的被害なし)。			
事故概要 <ul style="list-style-type: none"> ① 17:02 メタノール分解法水素ガス製造設備(完成検査 1997 年 5 月)において、反応器付近に設置してあるガス検知器の警報発報があった(指示値は、5~10%L.E.L.)。 ② 17:05 現場付近において、ガス検知器を用いて漏えい部位の特定を行う。 ③ 17:20 概略の漏えい部位を特定した。 ④ 17:25 工場環境保安部に連絡するとともに、工場各部署へ装置停止に伴う連絡を行った。 ⑤ 17:31 緊急停止操作を行い、17:32 緊急停止が完了した。 ⑥ 17:41 減圧操作を開始した。 ⑦ 17:50~ 消防本部、新潟県高圧ガス担当へ通報を行った。 ⑧ 17:58 減圧完了後、窒素パージを開始した。 ⑨ 漏えい量は、約 0.5 m³(Nol.)と推定。 			
事故原因 <ul style="list-style-type: none"> ① 漏えい部は、パージ配管にあるソケットエルボのスミ肉溶接部の下側であった。 ② 下側のスミ肉溶接線上に配管内面から外面に向けて貫通割れが発生していた。上側溶接線には割れはなかった。 ③ その後の調査で、同じ環境下(流体、温度)で、割れ発生部と同じ炭素鋼のフランジ内面のスミ肉溶接について、複数箇所で見えられた。外面溶接部については割れの発生はなかった。 ④ 同じ環境下の炭素鋼の突き合わせ溶接部については、割れは見えなかった。 ⑤ SUS304 製のノズルでは、割れは見えなかった。 ⑥ したがって、割れは、吸収塔出口から、吸着塔入口までの炭素鋼配管とノズルの接ガス部にあるスミ肉溶接部(ソケット、フランジ)で選択的に発生していた。 ⑦ 割れ部のスミ肉溶接部は、硬度が母材に比べて高かったが、分析の結果、異材混入はなかった。 ⑧ 配管内の流体は、水素および二酸化炭素を主成分とする 30°C~40°Cの水分飽和のガスである。 ⑨ 配管には、スチームトレースおよび断熱保温が施工されているが、夏季にはスチ

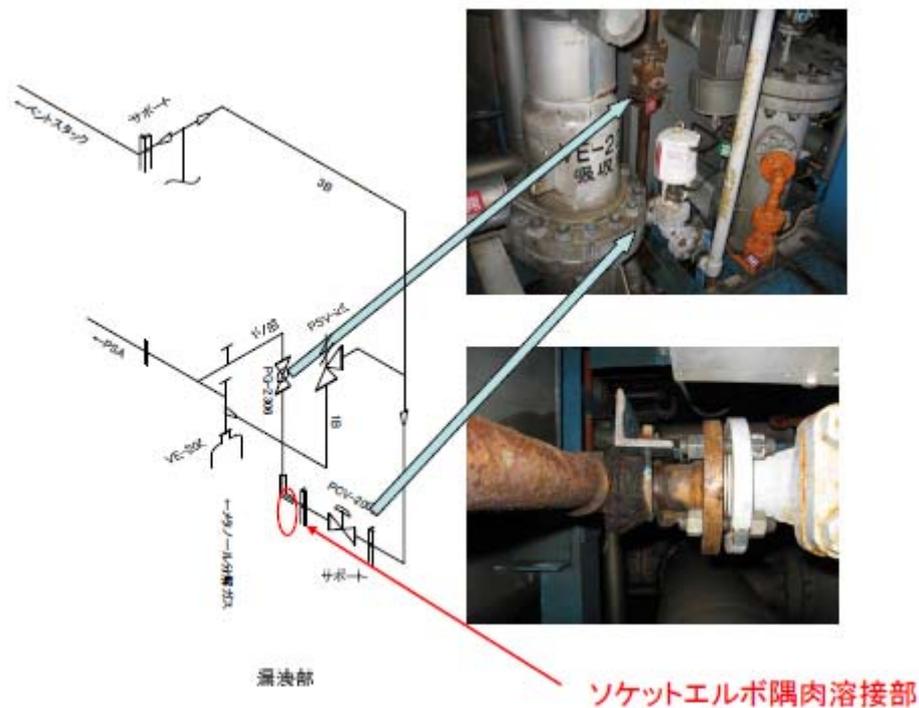
図2 発災部の状況

- ⑫ 貫通割れに至ったパージラインのソケットエルボのスミ肉溶接部は、裸配管であり、行き止まり配管の最下部であるため、液溜まりによる腐食環境に最もなりやすい部位であった。
- ⑬ この貫通割れ部から、内部流体が漏えいした。
- ⑭ 割れ発生箇所であるスミ肉溶接部は、年 1 回、内部目視確認を行ってはいしたが、非破壊検査は実施していなかった。

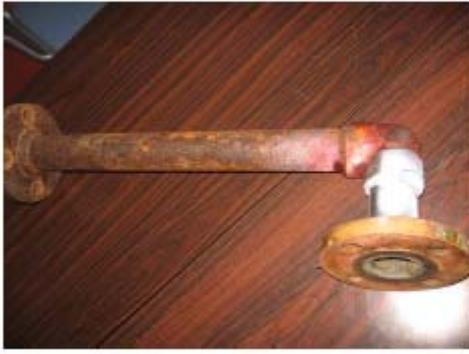
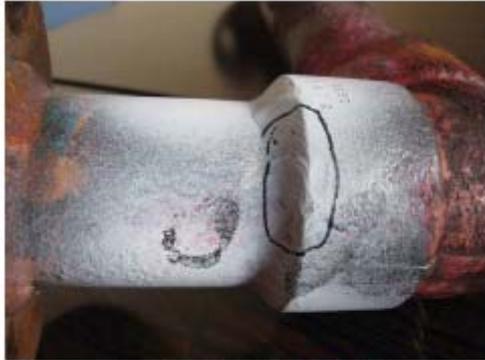
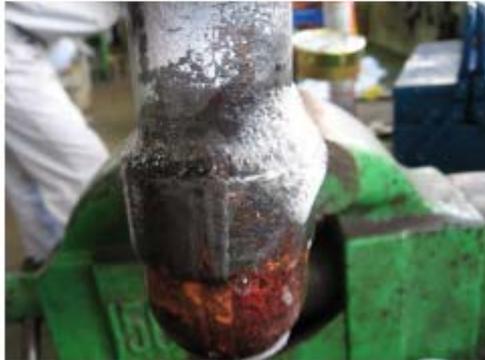
写真1 ソケットエルボのスミ肉溶接部

切ではなかったと思われるものであった。現場溶接の良し悪しが運転後の維持管理、保安管理に効いてくるので、溶接施工には十分注意しなければならない。

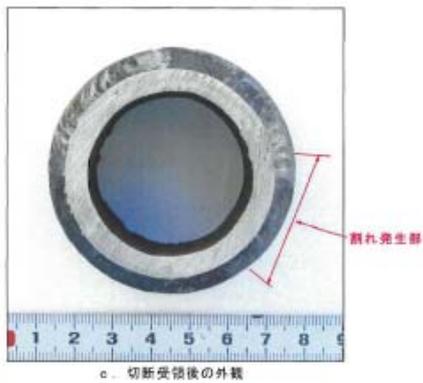
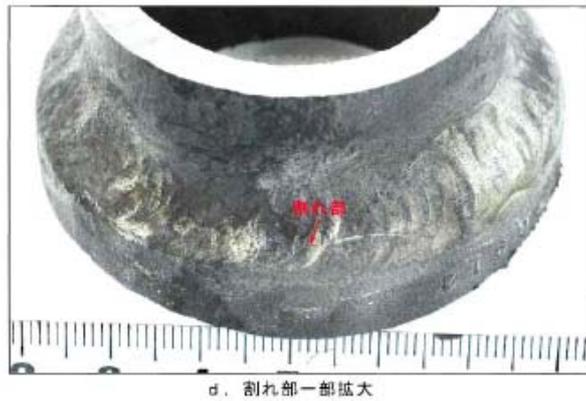
写真2 スミ肉溶接部の割れ発生部

なっている部分で、CO-CO₂-H₂O による炭素鋼の応力腐食割れが発生した。

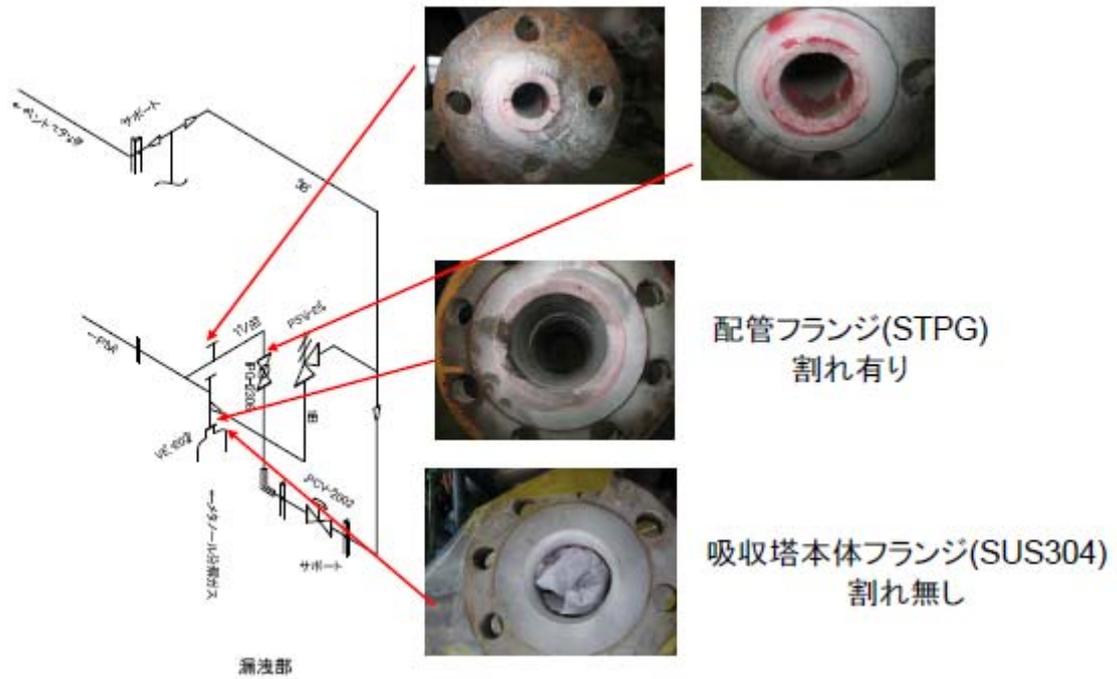
写真5 隣接フランジの状況

- ① エンジニアリング会社では、フランジ内面のシール溶接部の割れ事例を承知していたが、工場サイドへ情報提供していなかった。したがって、工場サイドでは、情報がないことから対応がなされていなかった。プロセスライセンサー、エンジニアリング会社などは、プラントユーザーに対して、同様なプロセスで発生した事故、トラブルなどの保安情報の共有化を図るべきである。また、プラントオーナーは、保安情報の入手に努めなければならない。
- ② 炭酸腐食、一酸化炭素を起因とする応力腐食割れ、結露環境、スチームトレースの停止、行き止まり配管など、事故が発生してみると、過去の事事例からも最も懸念される箇所である。現実には、小口径配管は見のがされがちであり、注意しなければならない。小径配管では、内面腐食、外面腐食、保温材、振動、疲労などについても同じように注意しなければならない。
- ③ この配管は、12 月から 3 月にかけて現場施行されている。一般的な炭素鋼であっても、溶接後の熱管理がなされていない場合、内部流体によっては、応力腐食割れの発生が顕在化する。
- ④ 発災部の溶接を見るところ、スミ肉溶接のノド厚が不足気味であり、差し込まれている配管が差し込みエルボのエンドに当たっているなど、溶接施工が適

- ① 結露防止対策
 - ・枝管などについてもスチームトレースおよび断熱保温を施工する。
 - ・スチームトレースについては、年間を通じ通気を行い、配管の温度が吸収塔出口のガス温度を下回ることがないようにし、日常点検項目に配管温度測定を追加して日常管理を行う。
- ② 更新配管の溶接管理
 - ・欠陥の発生した吸収塔出口から吸着塔入口までの配管を更新する。
 - ・吸着塔 (VE-203A) の下部入口ノズルのフランジ溶接部については、欠陥部位を除去後に溶接肉盛り補修を行う。
 - ・溶接時は、予熱、後熱処理を行い、溶接部の急冷による硬化が発生しないよう熱管理を行う。
- ③ 振動防止対策
 - ・パージ配管の振動防止対策として、アングル材に U バンド止めの方法から、配管エルボ部にダミー配管を溶接し、架台にボルト止めするトラニオンサポート構造とする。
 - ・配管立ち下がり部にサポートを追加する。
- ④ 定期点検
 - ・更新配管については、定点を定め、毎年の定期自主検査時に内面溶接部の浸透探傷試験を行い、欠陥がないことを確認する。
- ⑤ 水平展開
 - ・同様なプロセスを採用している他工場についても、同じ対応を取る。

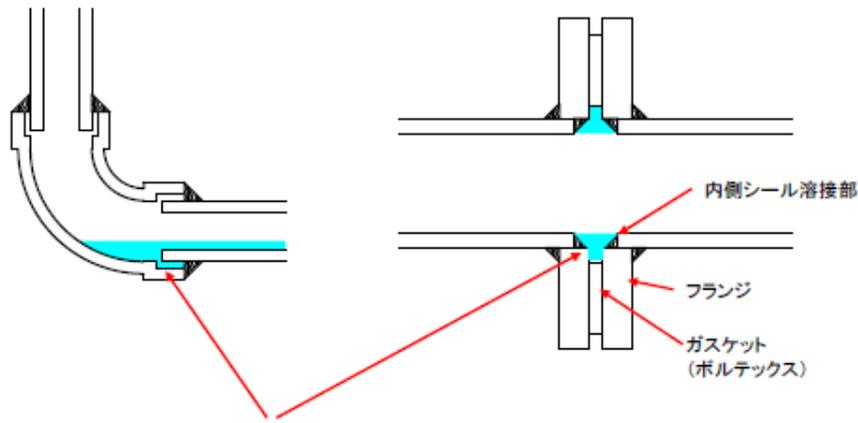
図3 割れ発生メカニズム

スチームトレスの不足、夏場のスチーム停止による
配管温度の低下で配管内で結露発生

漏洩部(ソケットエルボ下側溶接線)

配管フランジポケット部

配管内で結露した水にCO₂、COが溶け込み腐食環境を生成

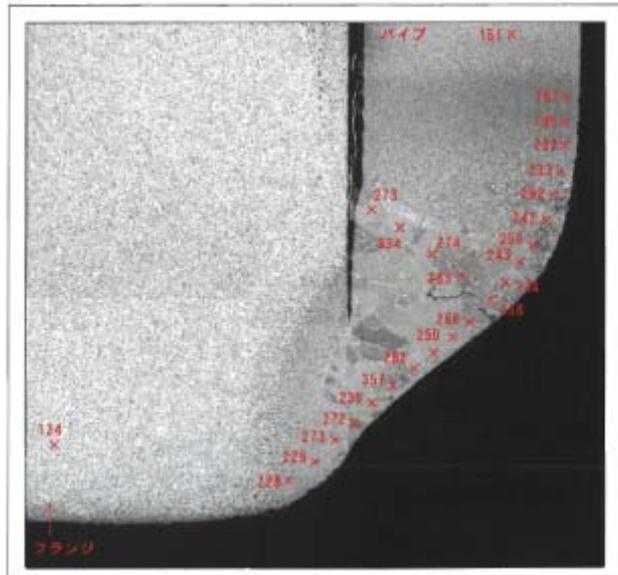
写真6 溶接部近傍の硬度分布

図1 SFVCA製フランジ-STPG370製パイプの断面硬さ測定結果
