## 高圧ガス事故概要報告

整理番号 2008-605	事故名称 空冷式ヒートポンプチラーの配管からの冷媒漏えい		
事故発生日時 2008-10-8 10時38分 2008-10-14 8時15分		事故発生場所 神奈川県厚木市	
施設名称 冷凍設備	機器名 空冷式ヒートポンプチラー 膨張弁の均圧配管 受液器入り口の液配管	主な材料 C1220T 配管:C1220T、 固定金具: 溶融亜鉛めっき 鋼板(SGCC Z22)	概略の寸法 均圧配管: 6.4mm、t0.8mm 膨張弁出口配管: 25.4mm、t0.95mm 液配管: 25.4mm、t0.95mm、 固定金具:t0.6mm 固定用ねじ:M5
内容物 フルオロカーボン 134a	高圧ガス製造能力 21.08 冷凍トン/日	常用圧力 0.88MPa	常用温度 40
被害状況 冷凍設備において、空冷式ヒートポンプチラーの配管(2箇所:事例 及び事例 )から冷媒が70kg漏えいした(人的被害無し)。			
事故概要 10月8日 冷凍設備(1号機)が警報(アンダーカット)を発生して停止した(事例 )。 10月14日 冷凍設備(4号機)が警報(アンダーカット)を発生して停止した(事例 )。  後日、メンテナンス事業者が、窒素ガス加圧により漏えい箇所を調査したところ、チラーの膨張弁の均圧配管(事例 )及び冷温水出口から受液器入口までの液配管(事例 )が減肉して穴が空き、冷媒が漏えいしたことが判明した。			
事故原因 事例 : 膨張弁の均圧配管と、膨張弁の出口配管が接触し、運転中の振動が加わったため磨耗し、長い年月(約14年)かけて、均圧配管が減肉して穴が空き、冷媒が漏えいしたと推定される。また、減肉した配管において、振動を予防するためのバンド、固定金具等はなかった。  事例 : 配管固定金具が、長い年月をかけて腐食、破損したため、固定金具と縞鋼板を止めたねじ部が配管下部に接触し、さらに冷凍設備の起動、制御時に発生した振動が加わったため、接触部が磨耗、減肉して穴が空き、冷媒が漏えいしたと推定される。			
その他(共通) ・ 年1回の定期検査(直近:6月にメンテナンス事業者が実施)において、メンテナンス事業者の点検シートに基づき実施していた(圧力ゲージの表示誤差、安全弁の動作、その他電気系、冷媒系、水系、空気系などを対象とし、冷媒の漏れについて目視および検知器にて点検を実施)。 ・ バンド、固定金具等による配管の固定状況、磨耗状況、検査箇所、部品等取り替え時期などに関する規定はなかった。

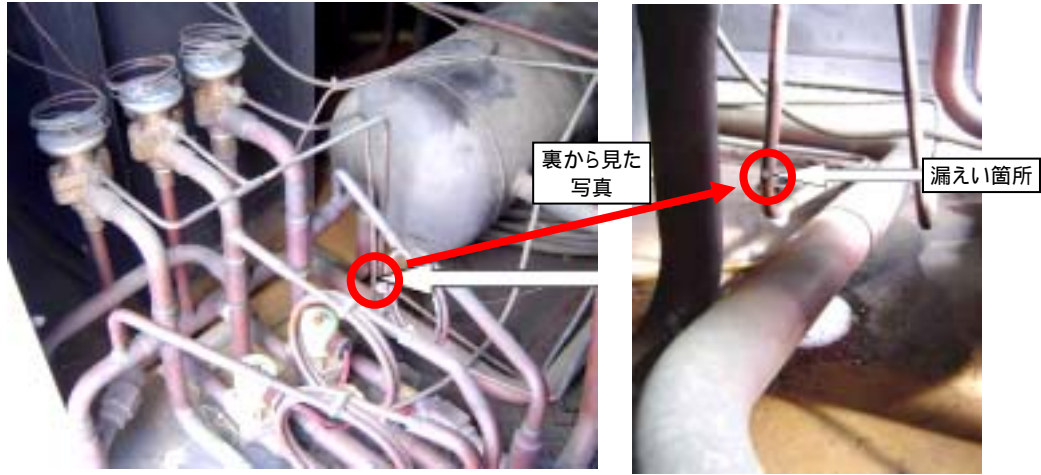
写真1 漏えい箇所付近外観  
(摩耗位置が見えるよう、配管をずらした後)

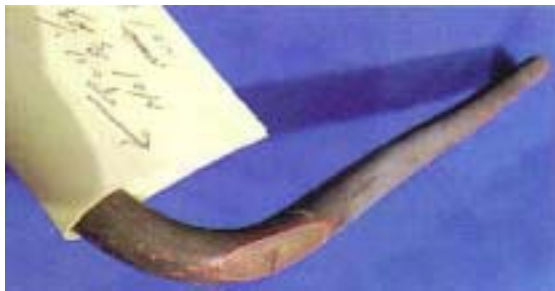
写真2 均圧配管表面

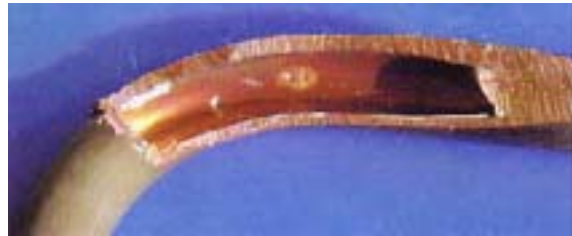
写真3 均圧配管内面

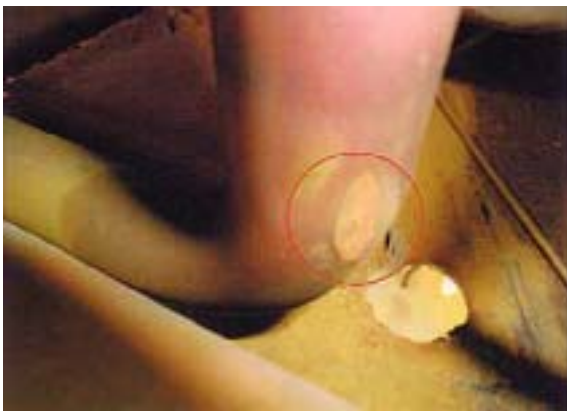
写真4 均圧配管が接していた  
膨張弁出口配管

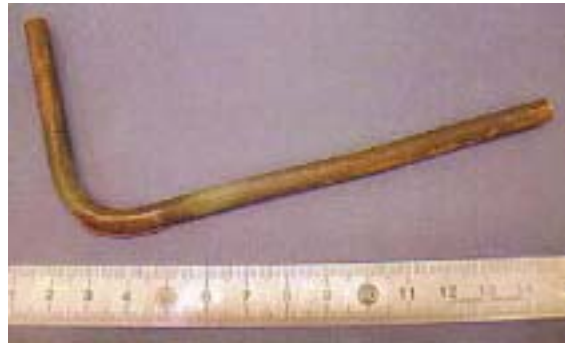
写真5 均圧配管外観

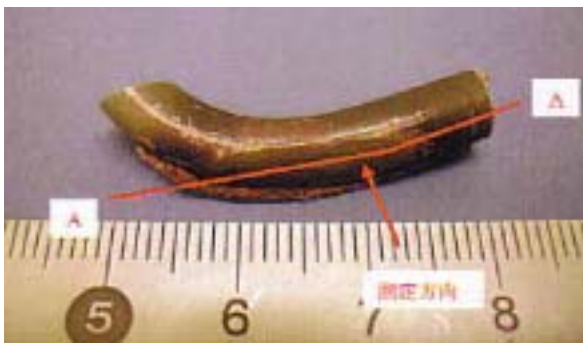
写真6 肉厚測定位置

測定位置	1	2	3	4	5	6	7	8	9
肉厚(mm)	0.32	0.11	0.05	0.10	0.25	0.44	0.72	0.80	0.80

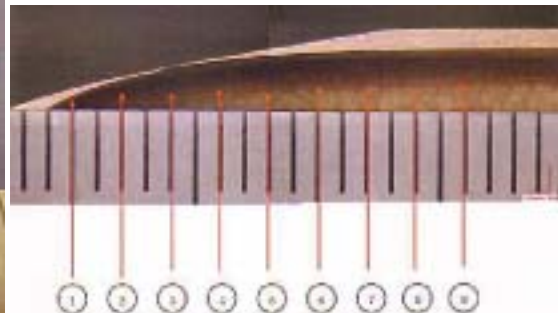
写真7 肉厚測定位置(拡大)

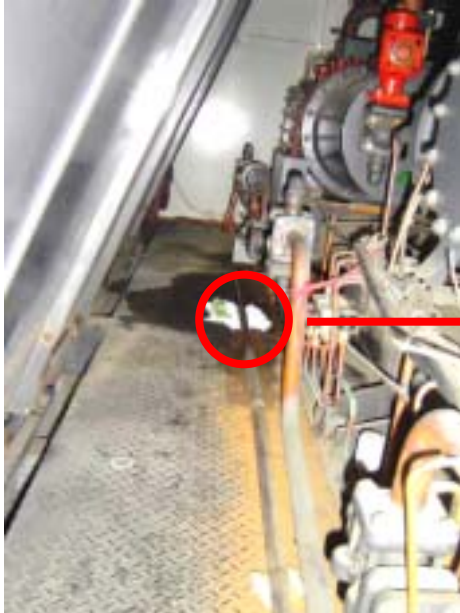
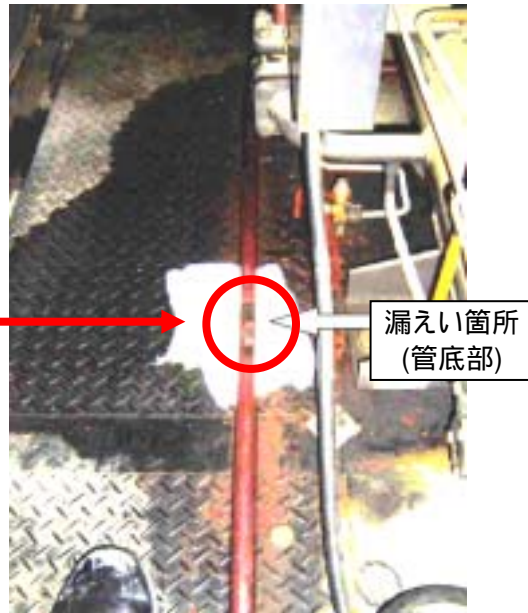
写真 8 漏えい箇所付近外観

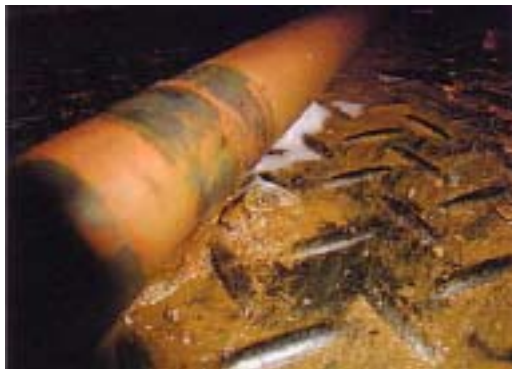
写真 9 配管固定箇所  
(固定金具等は取り外し後)

振動箇所について、バンド、固定金具等を用いて配管を固定した。  
2)メンテナンス体制を強化し、検査箇所、検査方法、部品取り換え時期について具体的な基準を作成した。

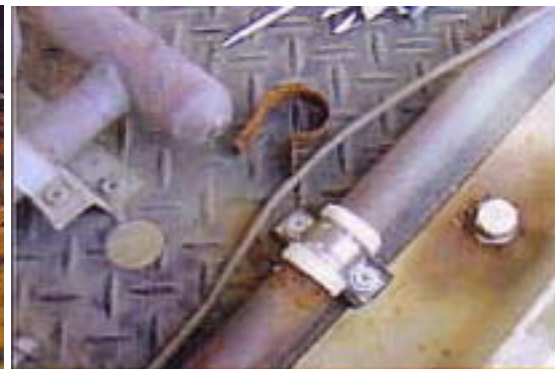
写真 10 以前の固定金具及び修理後  
(漏えい箇所とは別の箇所)

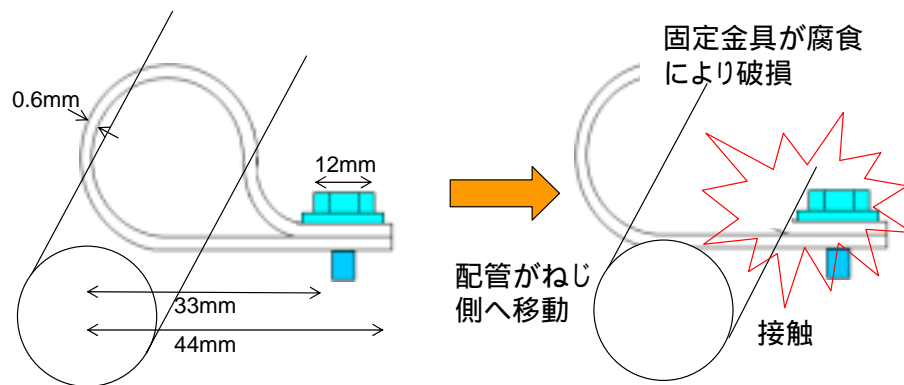
図 2 固定用ねじと配管の接触イメージ

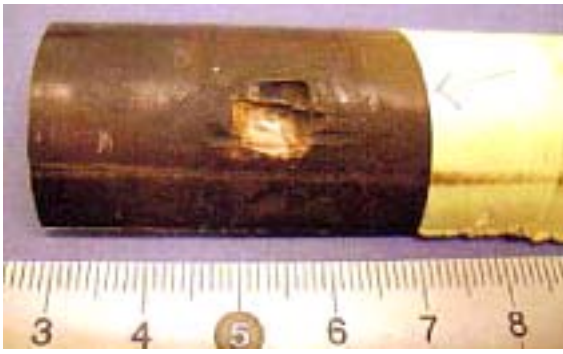
写真 11 配管表面

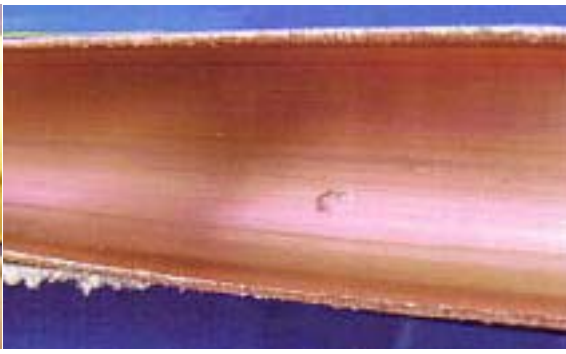
写真 12 配管内面

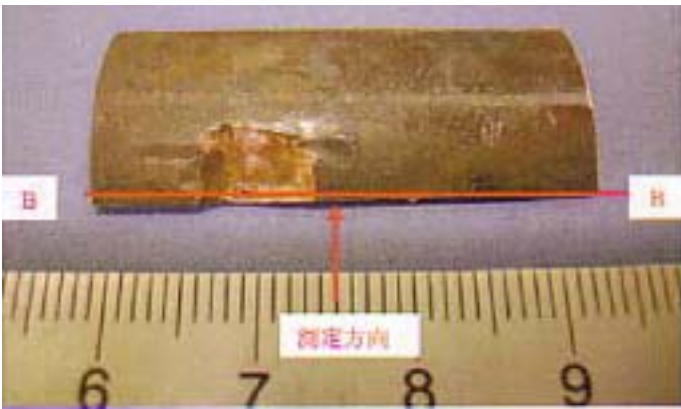
写真 13 肉厚測定位置

測定位置	1	2	3	4	5	6
肉厚(mm)	1.00	0.50	0.00	0.27	0.70	1.01

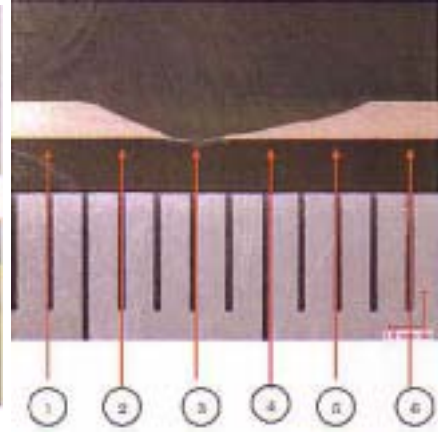
写真 14 肉厚測定位置(拡大)
