高圧ガス事故概要報告

整理番号 2008-625	事故名称 アンモニア製造施設ナフサ改質炉のクリープ破断		
事故発生日時 2008-10-22(水)10:02	事故発生場所 富山県富山市		
施設名称 アンモニア製造施設	機器名 ナフサ改質炉出口配管	主な材料 SB410(内部にキヤスタブル施工)	概略の寸法 Di.577.6mm× t16mm×L521.6mm
高圧ガス名 水素、一酸化炭素、二酸化炭素、メタン	高圧ガス製造能力 (NoI.) 171 千 m ³ /日	設計圧力(運転圧力) 2.7MPa(2.6MPa)	設計温度(運転温度) 300℃ 内部 815℃(770℃)
被害状況 アンモニア製造施設のナフサ改質炉出口配管に周方向の割れ(長さ約 130mm)が発生し、ナフサ改質ガス(水素、一酸化炭素など)が漏えいした(人的被害なし)。			
事故概要 <ol style="list-style-type: none"> ① 10:02 作業員がアンモニア製造施設のナフサ 1 次改質炉(H-102)付近で破裂音がしたのに気づき、ガスの漏えいを覚知した。 ② 10:07 アンモニア製造施設の緊急停止操作を開始した。 ③ 10:14 プラント内の可燃性・毒性ガスは、安全を確認の上、大気放出弁からブローして脱圧し、保安用窒素でパージを行った。 ④ 漏えいに伴う火災・爆発の発生および人的被害はなかった ⑤ 調査の結果、ナフサ 1 次改質炉の出口配管の外面に周方向の割れが約 130mm 発生していた。 			
事故原因 <ol style="list-style-type: none"> ① この事故は、本来の施工範囲外に保温材が施工されていたため、高温流体の影響で配管材の温度が上昇し、炭素鋼配管(SB410)にクリープ破断が発生して、プロセスガスが漏えいしたものである。 ② 平成 20 年 7 月、定期修理前までは、損傷部に保温材は施工されていなかったが、定期修理復旧時に保温材を設計範囲外にまで施工した。このため、炭素鋼配管の温度が上昇(600℃)して、80 日間(1,920 時間)の運転を行っていたところで破断した。 ③ SB410 の許容応力表の温度上限は 450℃である。そのため、内部にキヤスタブル(断熱材)を施工して、高温流体(770℃)に対処していた。 ④ 加熱炉出口直後のインコロイ材(耐熱材)には温度低下防止のため保温材が施工されていたが、7 月の定期修理で、いったん剥離した後、保温材を再度被覆施工させる際に、余分な水分が入り込み、新たな保温材を手配し、更新した。 ⑤ このとき、当初の施工仕様書では、保温材の施工範囲は設計通りで適正なものであったが、保温材を新たに施工する段になって、現状復旧に基づいて業者へ依頼した。 ⑥ ところが、現場作業員の判

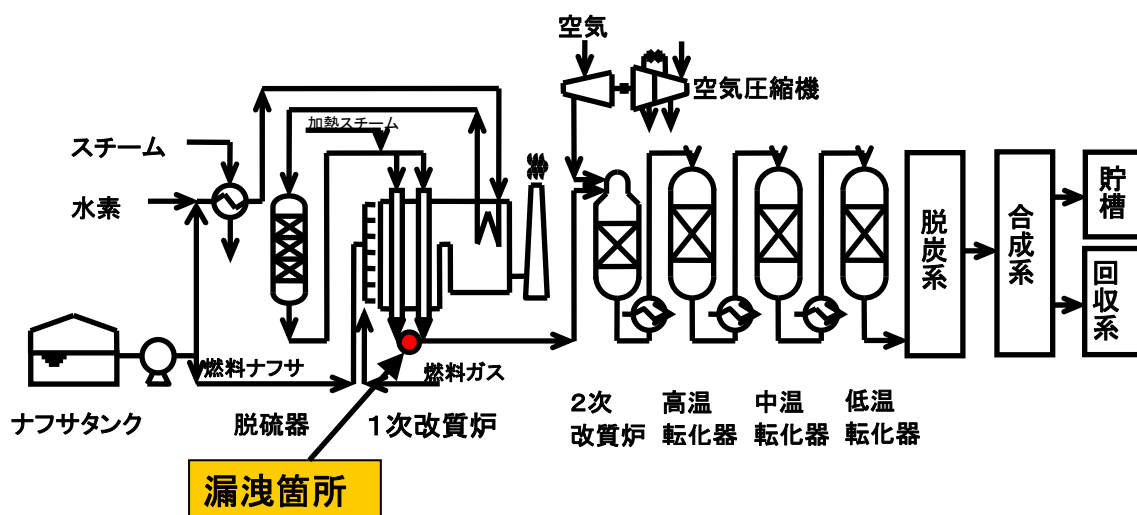
図1 フローの概要

1次改質炉
 ナフサに過熱スチームを混合し、管型反応器に通す。
 ナフサ及びスチームは H_2 、 CO 、 CO_2 、 CH_4 に改質される。
