高圧ガス事故概要報告

整理番号 2008-682	事故名称 高圧法ポリエチレン反応器の破裂板作動による減音装置の破損		
事故発生日時 2008-11-27(木) 8時16分	事故発生場所 広島県大竹市		
施設名称 高圧法ポリエチレン製造設備	機器名 反応器放出管の減音装置	主な材料 SUS	概略の寸法 径約1m×長さ約6m
高圧ガス名 エチレン	能力 6,640 千 m ³ /年	常用圧力 —	常用温度 —
被害状況 高圧法ポリエチレン製造設備の定常運転中、反応器圧力が急上昇し、破裂板が作動した。このとき、破裂板の放出管に設置されている減音装置の内部部品が破損して飛び出し、落下したため、プロセス配管、用役配管及び架台を損傷した(人的被害無し)。			
事故概要 <ol style="list-style-type: none"> ① 高圧法ポリエチレン製造設備の定常運転中に、反応器でエチレン分解反応が発生した。 ② 反応器圧力の急上昇に対応して複数の破裂板(反応器で、2基、反応器出口配管で1基)が作動した。並行して自動緊急停止装置システムが作動して、当該製造設備は安全に停止した。 ③ 破裂板破裂によるガスの放出時に、放出管に設置されている減音装置の内部部品が破損して飛び出し、落下した。 ④ このため、高圧ガス設備の配管、弁を変形破損させ、周辺の蒸気配管、階段、ストラクチャーの一部も破損した。 ⑤ 配管、弁の変形破損によるプロセスガスの漏れはなく、人的被害もなかった(推定放出量 5,400kg)。 			
事故原因 <ol style="list-style-type: none"> 1. 減音装置の破損原因 <ol style="list-style-type: none"> ① 減音装置は本体(外筒)と内部部品からなる。本体と内部部品の取り付け強度が不足していたために内部部品が破損して飛び出した。 ② 破裂板作動時、瞬間的な大流量のガス放出が開始され、内部部品の取り付け強度が不十分であったため破損した。 ③ 内部部品の固定は、本体内部の4カ所に金具(SUS)をスミ肉溶接で取り付ける構造となっていた。 ④ 発災事業者では、減音装置の図面と強度計算書の提出を仕様書に規定しており、内部構造及び強度に関する設計資料の提出を減音装置のメーカーに繰返し要求していた。ところが、ノウハウを理由に資料が提出されなかった。このため、内部部品をしっかりと取付ける旨の文書が提出され、その旨の説明を受けていた。 ⑤ 減音装置の破損は、強度が不十分であったことが原因であるが、ノウハウを理由に資料が提出されなかったため、メーカーの言を信頼するのみであったことも今回の事故発生の一因となっている。 2. エチレン分解反応の発生原因 <ol style="list-style-type

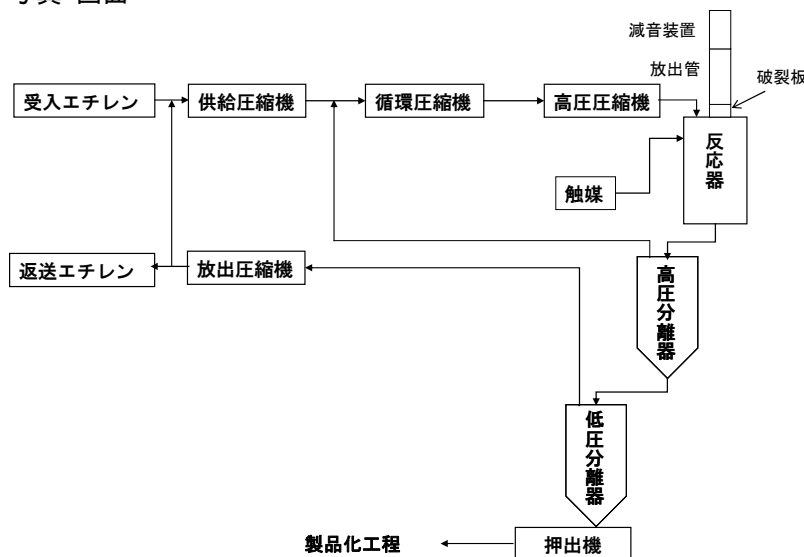
図1 フローの概要

り、反応器内で急激なエチレン分解反応(通称:デコンポ)が起こって、破裂板が作動した(推定 240MPa)。
