# 高圧ガス事故概要報告

| 整理番号<br>2009-013 | 事故名称<br>高級アルコール製造施設反応器からの漏えい | | | | |
| 施設名称<br>高級アルコール製造施設 | 機器名<br>反応器 | 主な材料<br>クラッド鋼<br>(SPV355+SUS304) | | 概略の寸法<br>I.D.: 0.9m × H: 16.6m、t78.5mm<br>(SPV: 75.5mm、SUS304: 3.0mm) | |

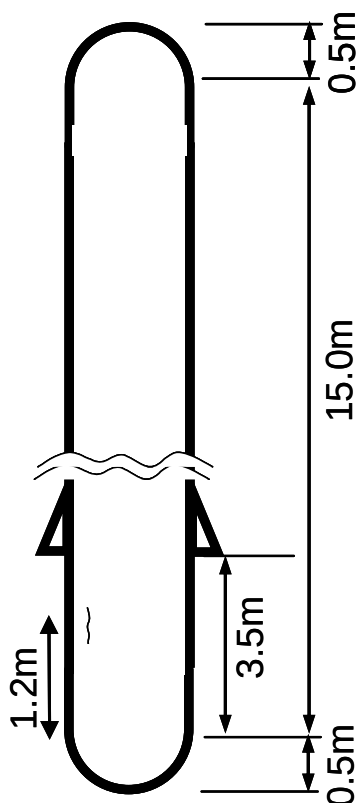
図 1 反応器及び割れ発生部の外略

| 事故原因<br><br>断熱材、反応器を取り外し、漏えい部を中心とした 500mm 角のサンプルを切り取り、詳細調査した結果は以下の通りであった。<br>①この反応器は、オキシガス(CO+H <sub>2</sub> )環境であるため、母材(SPV355)の応力腐食割れを防止する目的で、SUS304 クラッド鋼を使用していた。<br>②SUSクラッド部シェル長手方向に進展した割れ(220mm)が確認された。<br>③シェル内面には、強度の腐食、減肉は確認されなかった。<br>④断面マクロ・ミクロ観察の結果から、SUS クラッド部(オーステナイトステンレス鋼)は、割れはほぼ直線的に進展していた。金属組織的には、加工歪みが導入されていることを示す線状模様が多数認められたが、鋭敏化は認められなかった。また、炭素鋼では、主き裂以外に、分岐、進展した割れが多数認められた。<br>⑤破面、表面観察結果から、SUS クラッド部には、粒界割れの特徴的な形状が観察された。ただし、割れの起点となる孔食等局部腐食の痕跡は表面に認められなかった。また、炭素鋼部には、SUS クラッド部との界面近傍～外面に向け、一様に粒界内に進展した脆性的な破面が観察された。<br>⑥内面付着物を分析した結果、鋭敏化の特徴である結晶粒界のクロム、炭素の濃化がSUSクラッド部に認められなかった。また、局部腐食原因物質となる塩素、硫化物は、微細な割れ部からは検出されなかった。<br>⑦漏えい部以外にも、複数の割れが確認された。<br><br>上記調査結果より、事故原因は以下の通り推定された(事業所の見解)。<br>◎SUS クラッド部における水素脆化<br>SUS クラッド部の割れは、結晶粒界に沿って発生していたことから、粒界型応力腐食割れまたは水素脆化が考えられる。しかし、以下の理由から、原因は水素脆化であると推定した。<br>○水素脆化と推定した理由<br>①クラッド鋼(爆着法)製作時又は反応器の製作、加工時に、SUS クラッド部において | | | | | |

- ①反応器は更新し、材料にはマルテンサイト変態を起こしにくい安定オーステナイト (SUS316) を使用する。
- ②水平展開として、クラッド鋼を使用している反応器について、水素脆化に対するリスク評価を行い、高リスク部(爆着クラッド鋼)においては、母材健全性評価のため、外面からの全面探傷検査、斜角探傷検査を実施し、中、低リスク部(圧延クラッド鋼)においては開放検査時にクラッド部の PT、磁界測定器による磁束密度の測定を実施する。

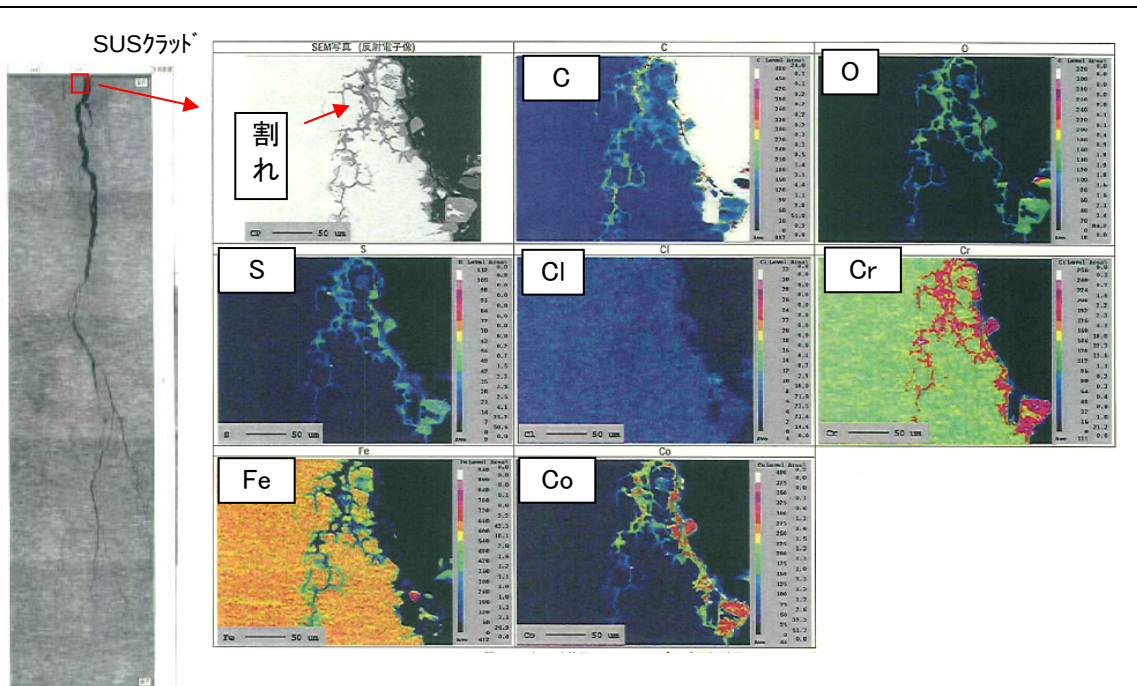
図2 内面付着物の EPMA マッピング分析結果  
(割れ部分は Cr が溶出して Cr 酸化物が生成)

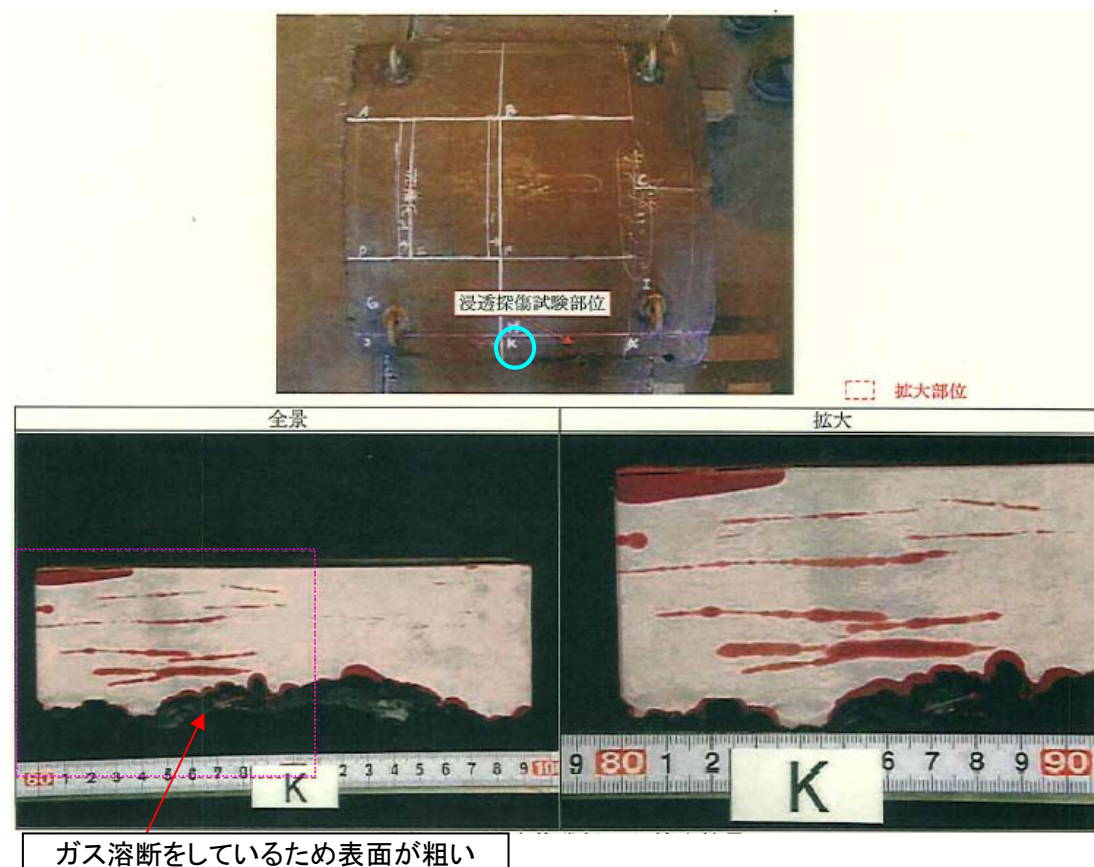
写真8 浸透探傷試験による指示模様(内面の SUS クラッド表面)
