# 高圧ガス事故概要報告

| 整理番号<br>2009-202 | 事故名称<br>蒸発塔の原油入口配管からの漏えい | | |
| 施設名称<br>第 2 常圧蒸留装置 | 機器名<br>蒸留塔、配管 | 主な材料<br>原油配管 SB410<br>苛性ソーダ注入外筒<br>STPG370<br>苛性ソーダ注入配管<br>インコネル 600<br>注入ノズル SUS316L | 概略の寸法<br>26B × t12mm<br><br>外筒 3B × t5.5mm<br><br>配管 2B × t4mm<br>ノズル 2B × t5.5mm |

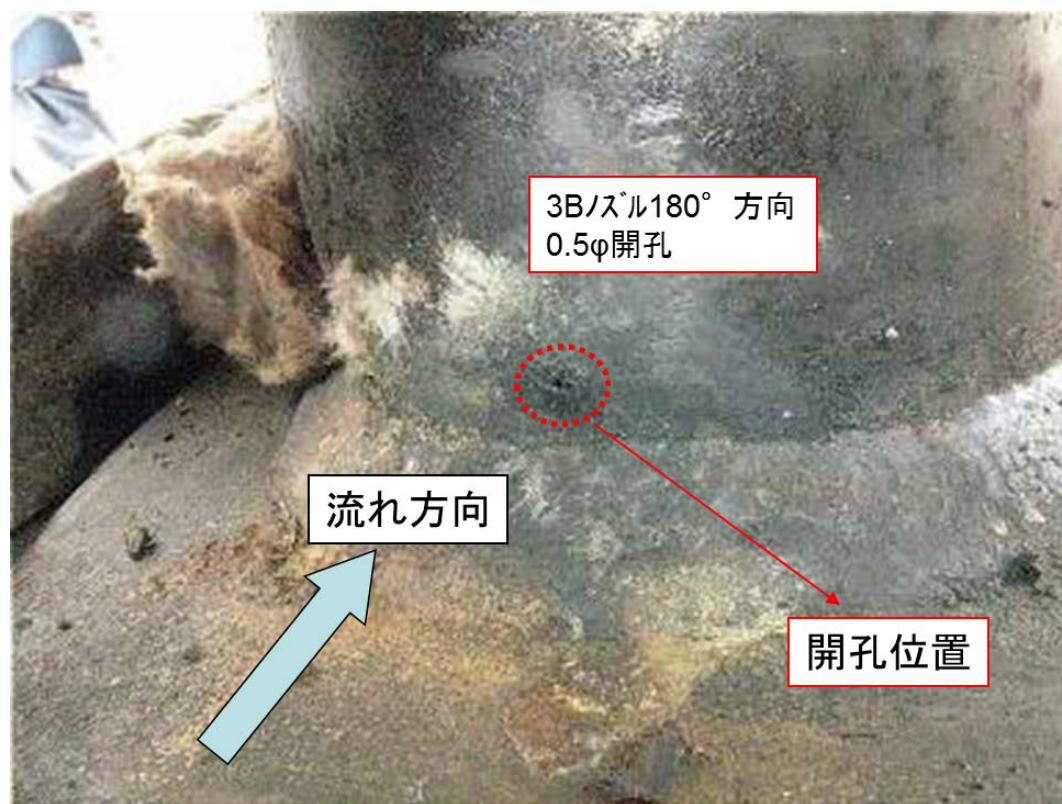
| 事故原因<br>① 苛性ソーダ注入ノズルの外筒(3B)は、本管上流側(180 度側)の溶接線上 10mm に約 φ0.5mm の開口を認め、開口部回りの L30mm × W45mm には、エロージョン/コロージョンによる減肉が存在している。<br>② 苛性ソーダ注入ノズルの損傷状況は、本管上流側(180 度側)に L 約 285mm × W 約 55mm の開口を認め、この範囲の上側に φ5mm の開口が存在している。<br>③ 直接原因として、次に示す要因が複合的に作用したものと推定。<br>④ 苛性ソーダ中の水の蒸発による腐食性物質の濃縮(本管流体 200℃、苛性ソーダ注入側の流体 120℃との温度差があった。)<br>⑤ H <sub>2</sub> S 濃度の高い軽質原油の通油<br>⑥ 常圧蒸留装置の省エネ改造により、この部位の温度が 190～200℃から約 10℃上昇していた。<br>⑦ 間接原因として、④から⑥の変化が複合的に作用することによって、予想を上回る急激な腐食進展が起こることに関する知見がなかった(腐食速度 5mm/年)。 | | | |

写真 1 開口部の状況 (外面側)

| 再発防止対策<br>① 苛性ソーダ注入ノズルの材質を耐食性の優れた SUS310S に変更し、温度上昇防止のためジャケット管方式に変更する。<br>② 運転中に、苛性ソーダノズルの 3B 外筒と 26B 本管(注入ノズル周辺および下流側)の検査強化を実施する。<br>③ 類似箇所の健全性を確認する。 | | | |

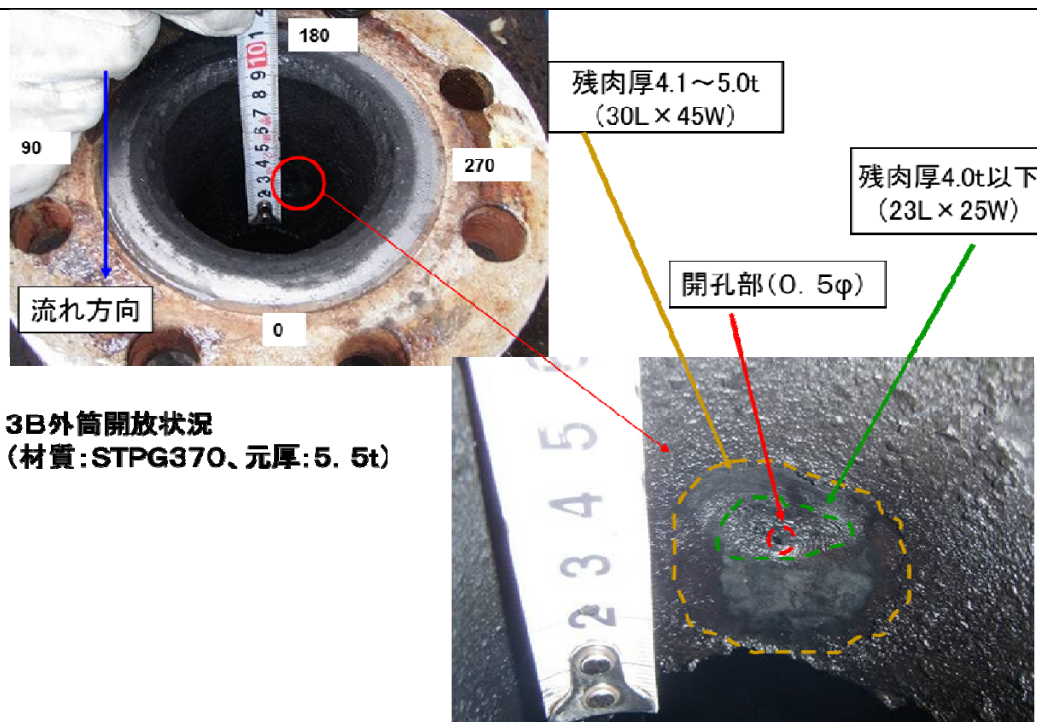
写真 2 開口部の状況(内面側)

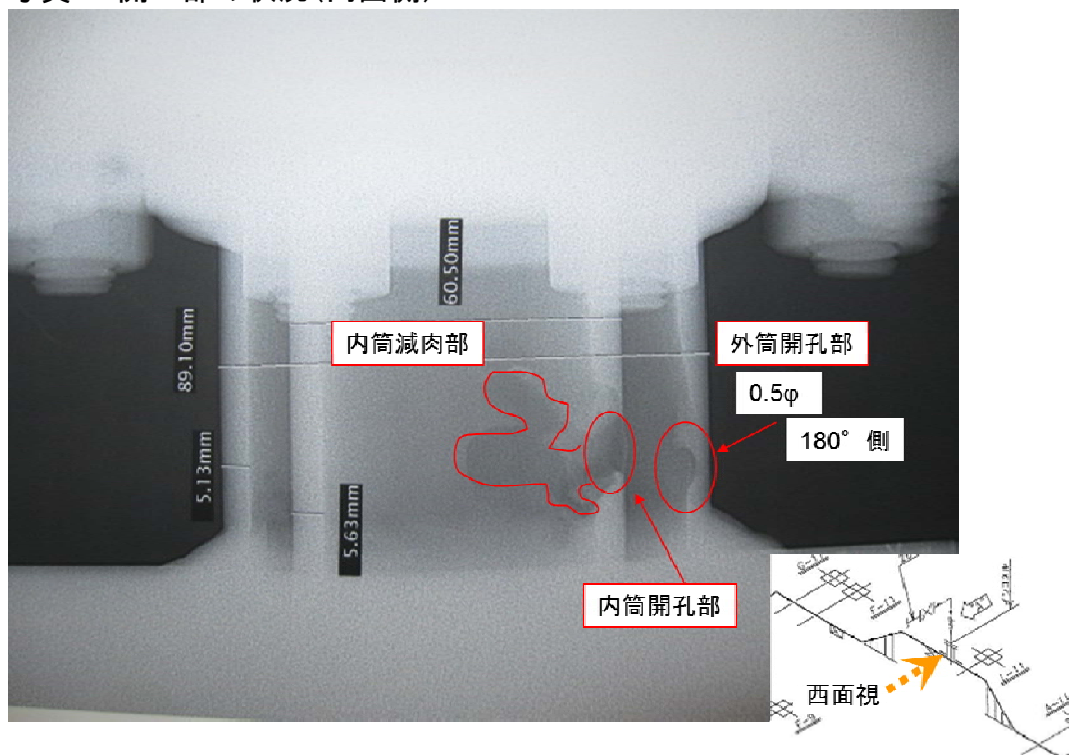
写真 3 外筒と注入ノズルの腐食の状況

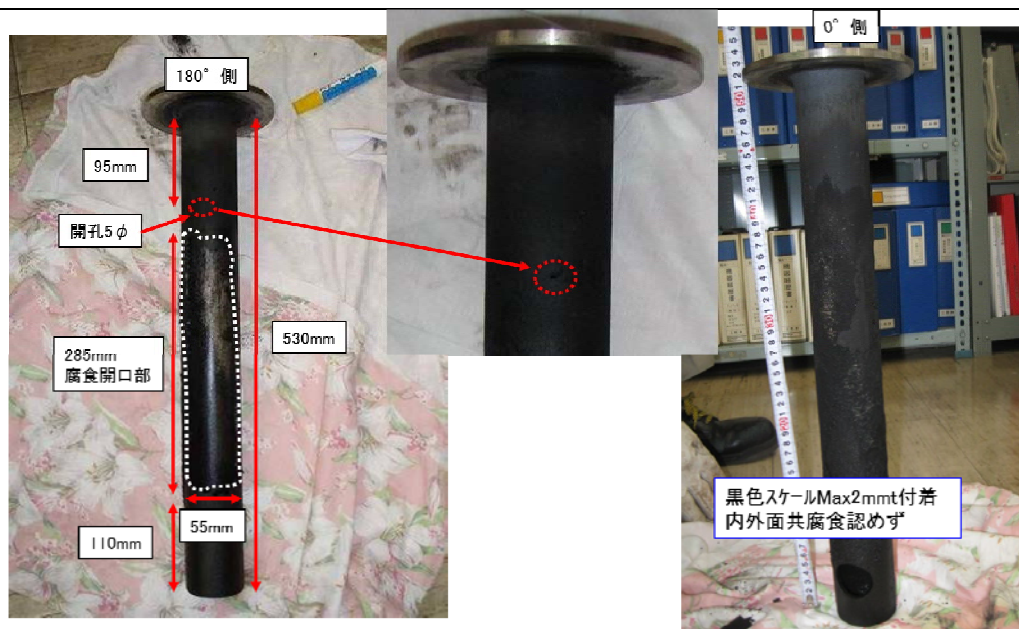
写真 4 注入ノズルの腐食の状況

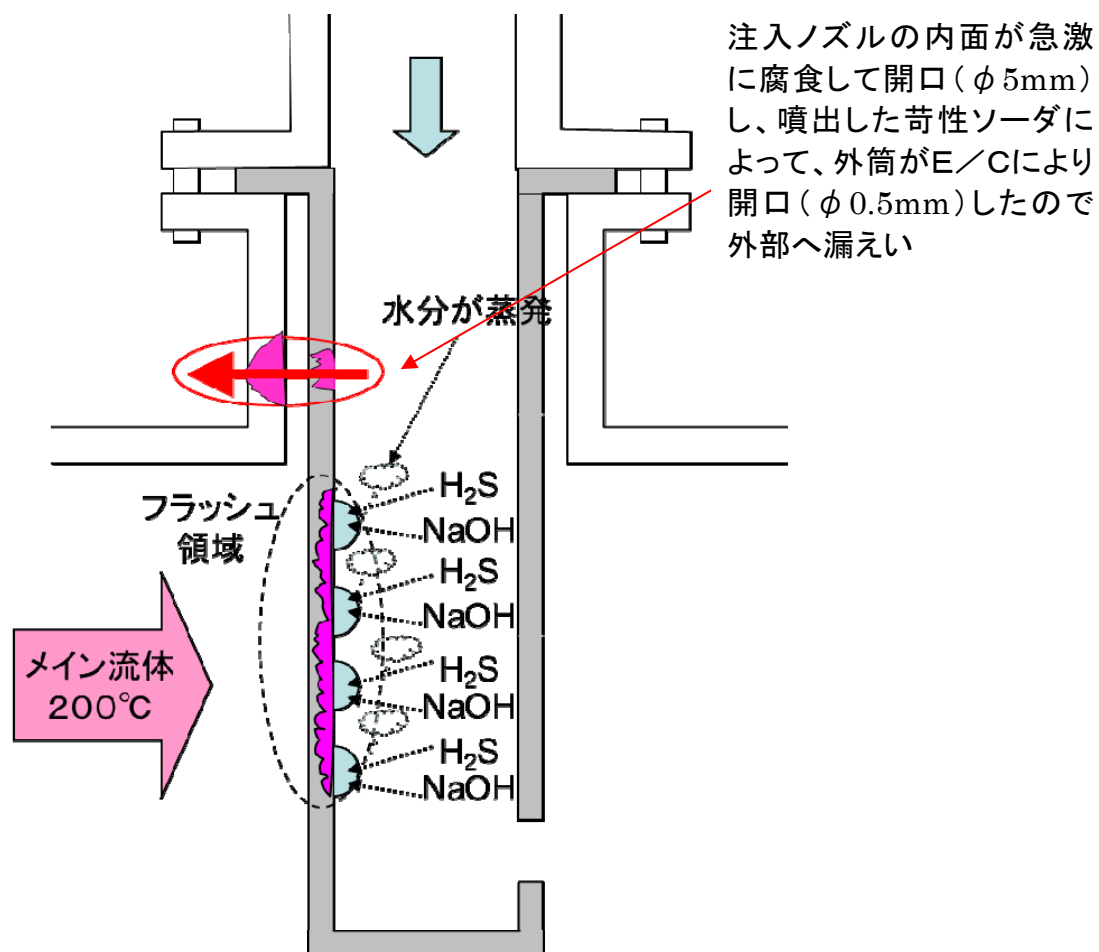
図 3 注入ノズルの腐食のメカニズム(概要)

注入流体120℃(脱塩原油+苛性ソーダ)
