## 高圧ガス事故概要報告

整理番号 2009-026	事故名称 天井落下に伴う冷却コイルの破損による冷媒ガスの漏えい		
事故発生日時 2009-2-20(金) 10時	事故発生場所 北海道釧路市		
施設名称 冷凍設備	機器名 冷凍機冷却コイル	主な材料 アルミ合金	概略の寸法 —
高圧ガス名 フルオロカーボン 22	高圧ガス製造能力 21.07ton/日	常用圧力 1.9MPa	常用温度 -30℃
被害状況 冷凍倉庫の中天井が落下し、天井に設置された冷凍機の冷却コイルに割れが発生して冷媒ガスが漏えいした。(人的被害なし)			
事故概要 <ol style="list-style-type: none"> <li>① 事業所内の警報が発報したので確認したところ、冷蔵倉庫(第5号)の建物屋根の鉄骨部からつり下げられていた中天井が数ヶ所で湾曲して落ち込んだ。</li> <li>② 中天井には冷凍機の冷却コイル(アルミフィン管)がつり下げられていたため、中天井が大きく変形した場所で冷却コイルが折れ曲がり、溶接付近で割れが発生して冷媒ガスが漏えいした(推定漏えい量 300kg)。</li> <li>③ 事故当時、冷蔵倉庫内には製品が積み上げられており、これが支えとなって完全落下は防ぐことができた。</li> <li>④ 2次災害を防止するため、ガス濃度の測定を行い、安全を確認した上で、冷却コイル落下防止のための足場を組み上げた。</li> <li>⑤ 現場対応に追われたため、事業所から監督官庁への通報が遅延し、2/23(月)12:30頃であった。</li> </ol>			
事故原因 <ol style="list-style-type: none"> <li>① 冷却コイルに付着していた霜の厚さは約 10cm、重量約 40ton と推定。</li> <li>② 中天井および冷却コイルをつり下げている金具の強度不足があったため、変形して、建物本体の鉄骨から脱落し、中天井と冷却コイルが落下した。</li> <li>③ 支えを失った冷却コイルが折れ曲がり、割れが発生した。</li> <li>④ 冷却コイルの重さ(推定)は、1㎡あたり4kg相当で、5号冷蔵倉庫の建物敷地面積は 813.552 ㎡。4kg×813.552=3,254.208 kgであるが、霜を含めた荷重計算を実施していなかった。</li> </ol>

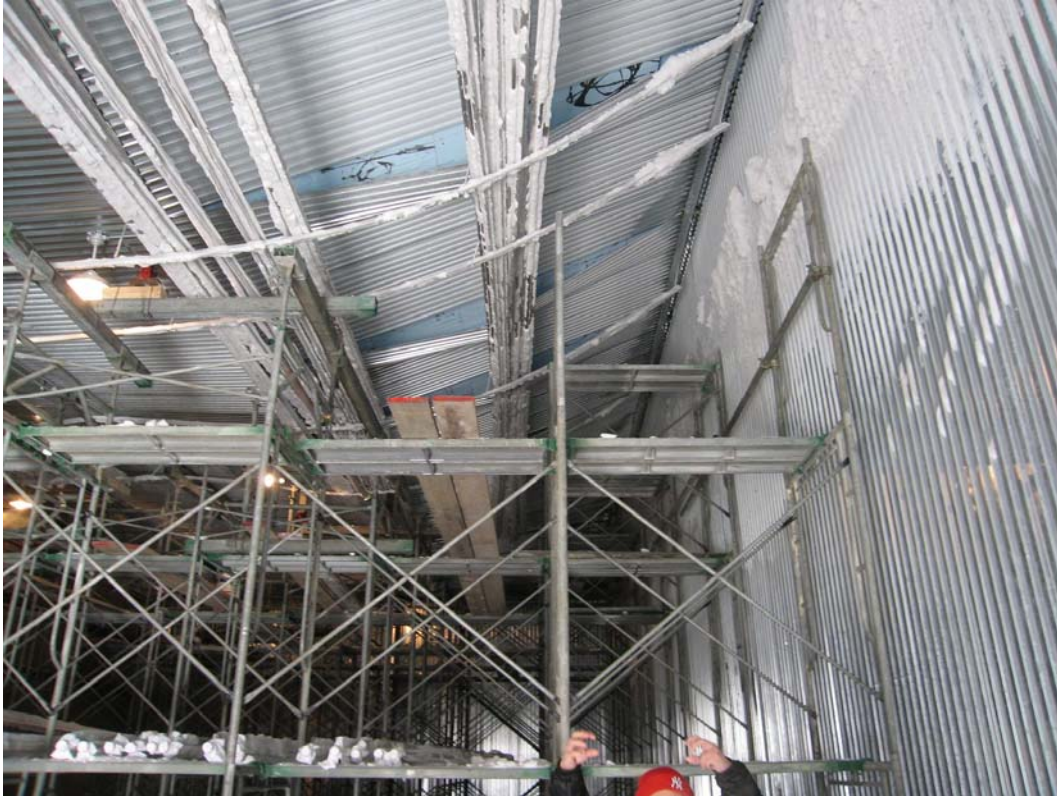
写真 1 現場の状況

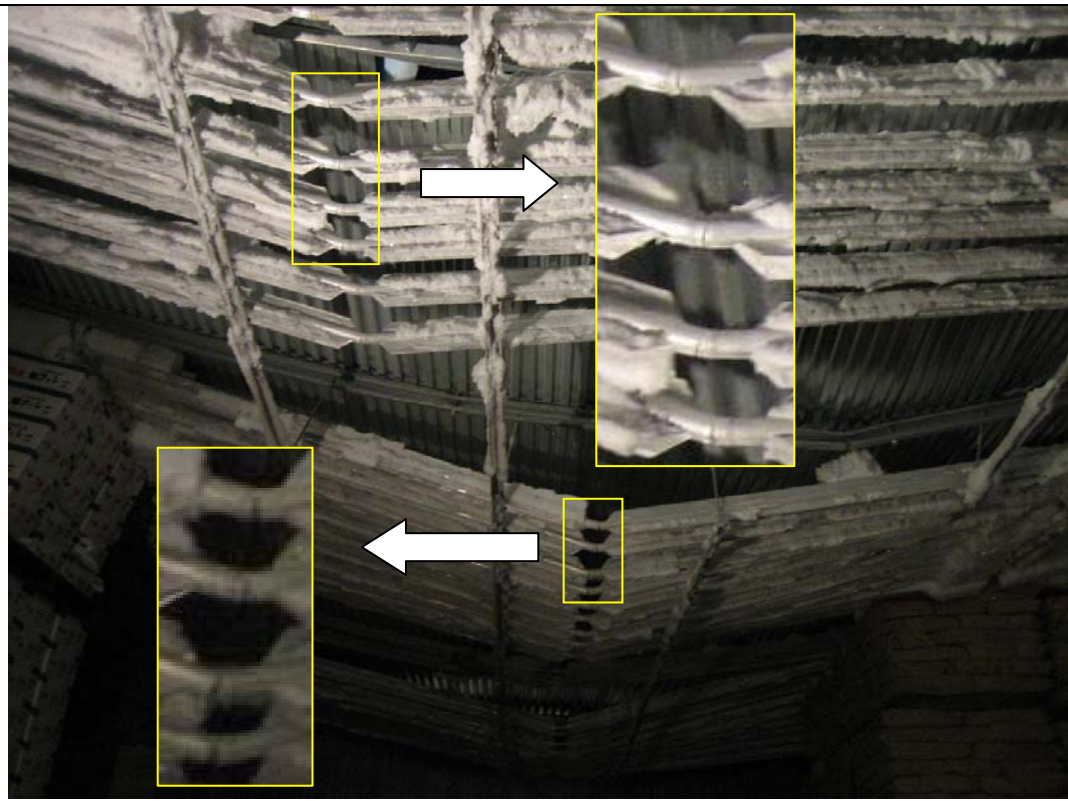
写真 2 冷却コイルの割れの状況

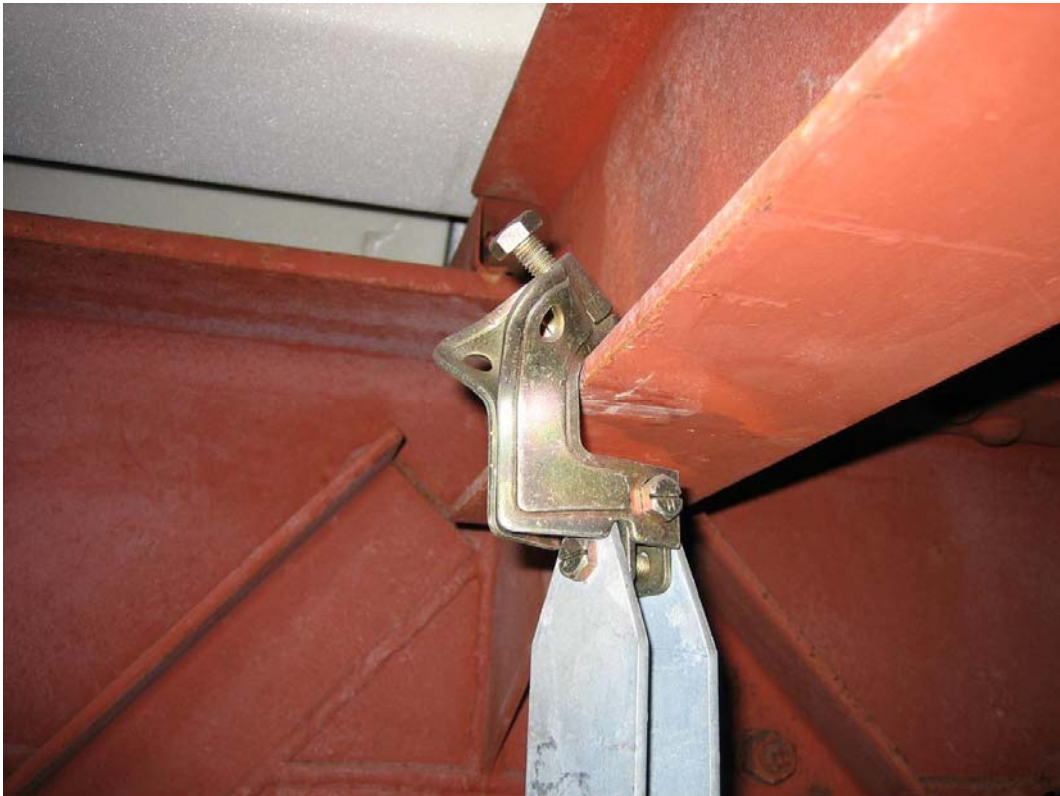
写真 3 変形した吊り金具

再発防止対策 <ol style="list-style-type: none"> <li>① 同じ構造の 3 号倉庫は仮補強を行い、天井吊り金具を強度の高い部品に交換する。</li> <li>② 冷却コイルの霜落とし(1回/月)と、日常点検を強化する。</li> <li>③ 同様に施工された 5 号倉庫は、吊り天井とともに、設計施工をやり直す。</li> </ol>			
教訓 <ol style="list-style-type: none"> <li>① 冷凍機の冷却コイルは、霜が付くことから、重量が増す。天井設置型の冷却コイルは、霜の重量を加味して設計、施工しなければならない。</li> <li>② 冷却コイルとともに吊り金具は、霜が付着するので、外面腐食の懸念がある。特に吊りボルトは、外面腐食の懸念とともに、埋め込み部分の腐食が進行すると落下する危険がある。</li> <li>③ 冷却コイルの吊りボルトは、乾湿の繰り返しによる腐食、霜落としの衝撃などにも配慮して設計施工しなければならない。</li> <li>④ この倉庫では、霜の撤去は、5年に1度の頻度で実施していた。冷却効率の向上のために霜落としは定期的実施していた。この場合、作業者の安全を考慮するとともに、霜を叩いて落とすと配管と吊り金具に損傷を与えるので注意を払う必要がある。</li> </ol>

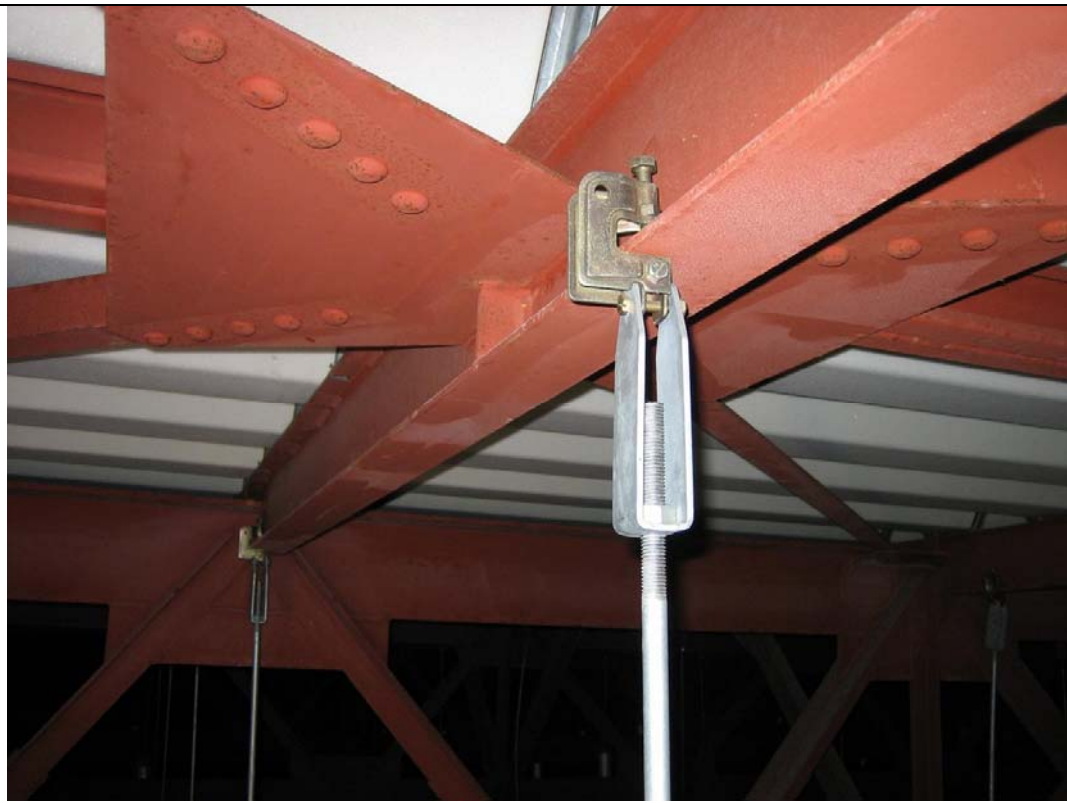
写真 4 吊り金具の状況( )

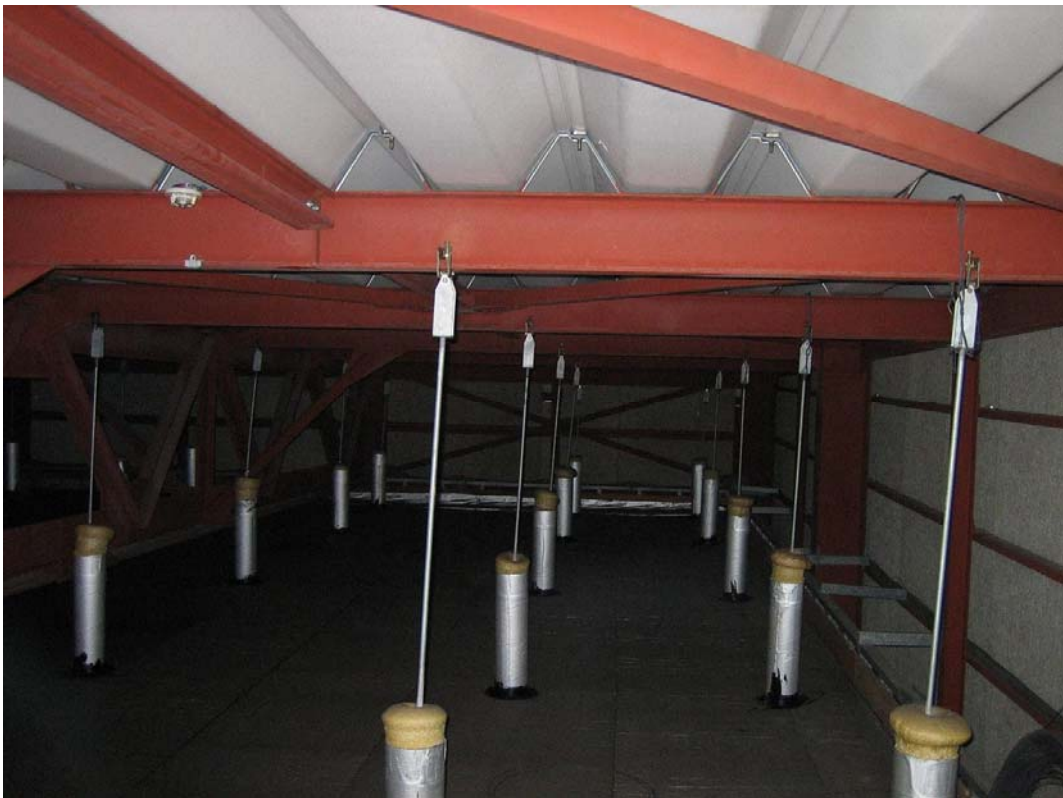
写真 5 中天井のつり下げ状況(鉄ワイヤーで仮補強)

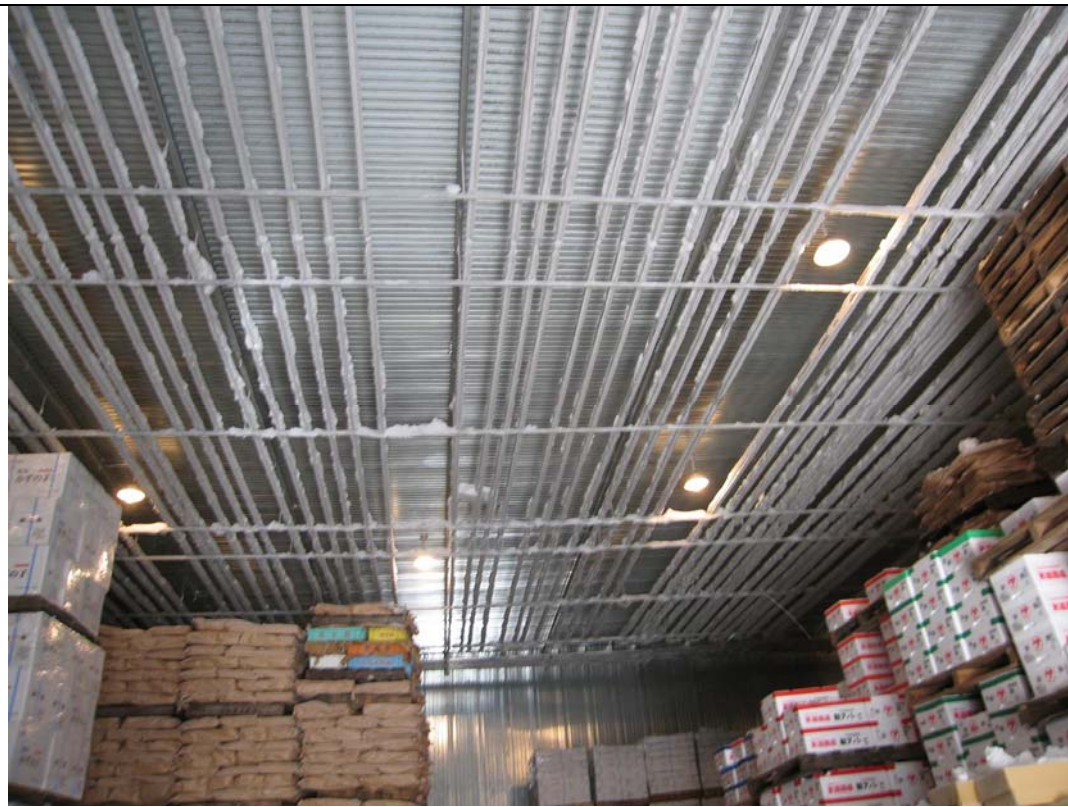
写真 6 冷却コイルの設置状況(冷却コイルは吊ったアングル材の上に乗っている)
