高圧ガス事故概要報告

整理番号 2009-032	事故名称 アンモニア空調設備からの冷媒噴出による死亡事故		
事故発生日時 2009-3-9(月) 11時 10分	事故発生場所 福岡県太宰府市		
施設名称 アンモニア空調設備	機器名 ヒートポンプユニット 電子式膨張弁	主な材料 SCPH2	概略の寸法 20A
高圧ガス名 アンモニアガス	高圧ガス製造能力 59.45 冷凍トン	常用圧力 1.9MPa	常用温度 40℃
被害状況 空調用アンモニアヒートポンプユニットの点検作業中、突然、給液用配管にある電動三方弁が開いて整備中の電子式膨張弁から冷媒のアンモニアガスが噴出し、作業員1名が死亡、8名が重軽傷を負った。			
事故概要 <ol style="list-style-type: none"> ① 事業所には、6基(1号機～6号機)の空調用アンモニアヒートポンプユニットが設置されている。 ② 平成21年2月23日から、毎週月曜日の休日を利用して、1日1台の予定でアンモニアヒートポンプユニットの点検を実施し、計6週間で空調設備の整備、部品交換を予定していた。 ③ 発災当日、3基目のユニット(2号機←5号機←3号機)の整備作業を実施していた。 ④ 作業員7名にて、作業手順書に則り、定期メンテナンスを実施することとなっていた。 ⑤ 9:30 危険予知ミーティングを開始したのち、ブラインクーラの給液ラインにある電磁弁の交換、および電子式膨張弁の部品交換を行うため、9:45 から、ライン配管中のアンモニア冷媒を温水器(E-03)へ回収した。 ⑥ ライン前後の手動弁を閉止して、開放ライン中の残ガスは、真空ポンプによりガス抜き、水による除害処理を3回繰り返した。 ⑦ 配管内に残ガスがないことを確認したのち、電磁弁(SOV-01 および SOV-05)を配管から取り外し、ユニットケース外で作業していた。 ⑧ ⑦とは別の作業員Aが扉を開放したユニットケース内部に入って、電子式膨張弁の上部を取り外し、部品の交換作業を行っていた。 ⑨ 作業員Bが、ヒートポンプの制御ソフトの点検のため、制御盤とノートパソコンを接続し、回路を確認していた。その後、制御盤のシーケンサ「RUN/OFF」スイッチをOFFにした。 ⑩ ほぼ同時に、電動三方弁が切り替わり、整備中の電子式膨張弁からアンモニアガスが噴出し、ユニットケース内の作業員1名が多量のアンモニアを吸い込みその場に倒れた。 ⑪ 作業員Bは異常発生に気づき、RUN/OFFスイッチを元に戻した。 ⑫ 近くで作業していた別の作業員がユニットケース内に入ったが、被災者を救出できずいったん待避して、防毒マスクを装着し救助作業にあたった。 ⑬ 倒れた1名を救助したが、呼吸停止状態であった(翌日、死亡を確認)。 ⑭ この他、救出作業に当たった作業員

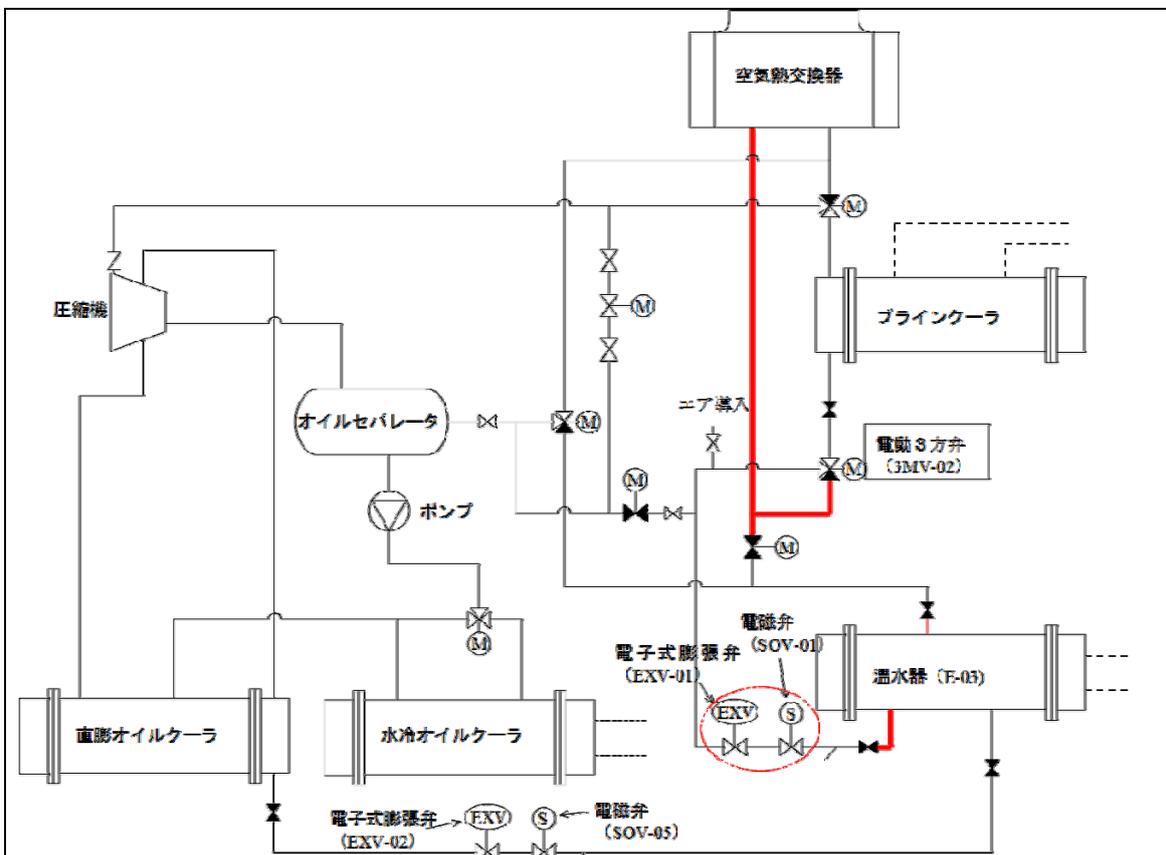
図 1 ヒートポンプユニットのフロー概要(赤ラインは、作業前の液アンモニアの残留状況)

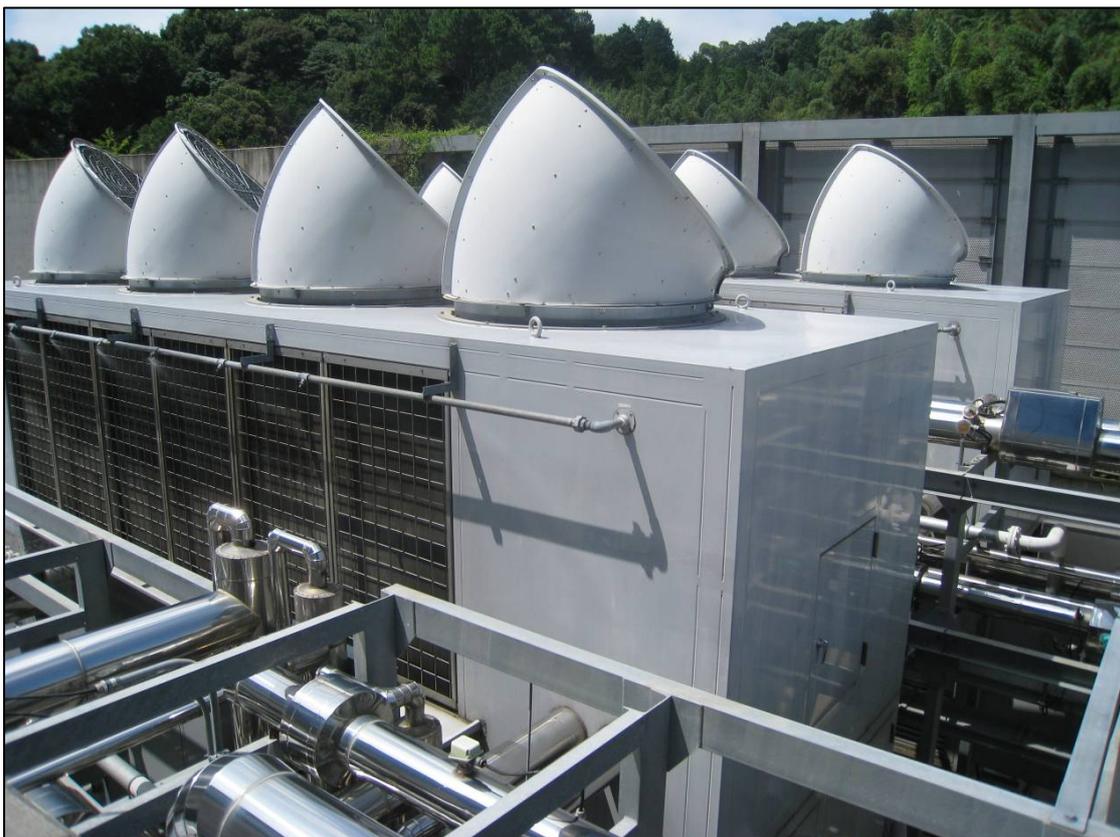
写真 1 機器の設置状況

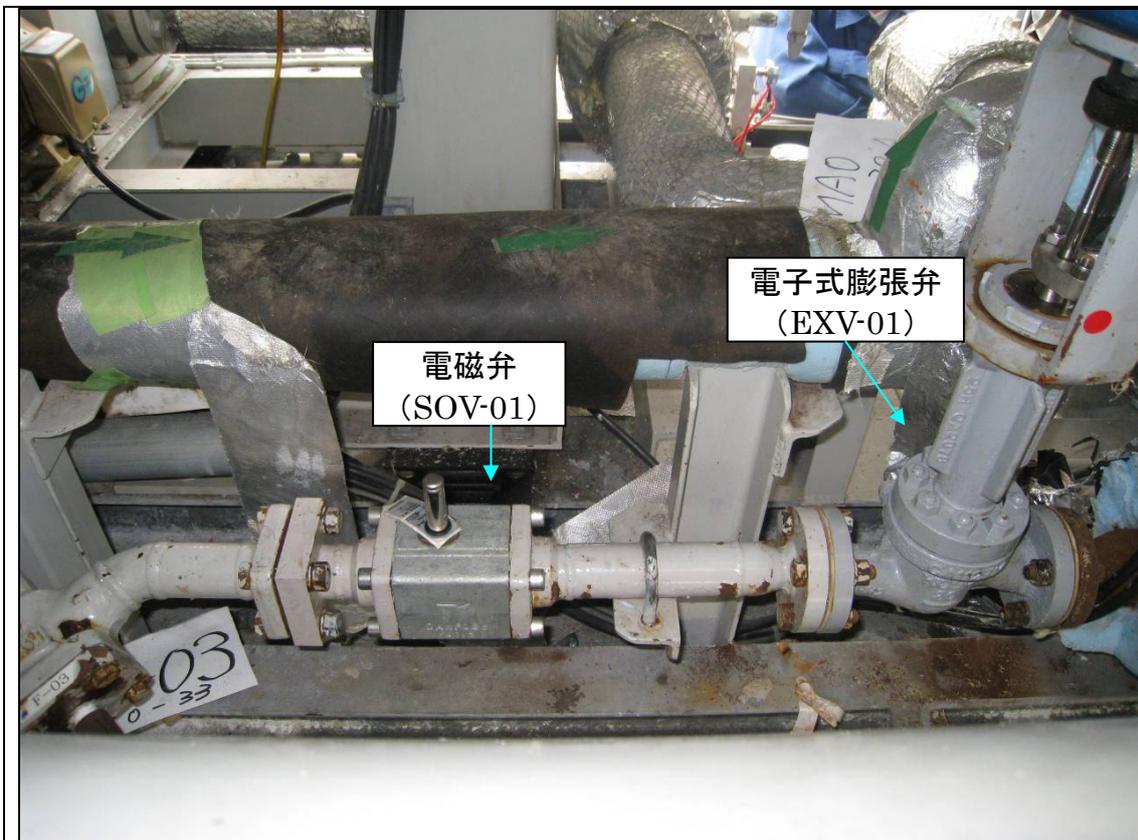
写真 2 電磁弁と電子式膨張弁の設置状況

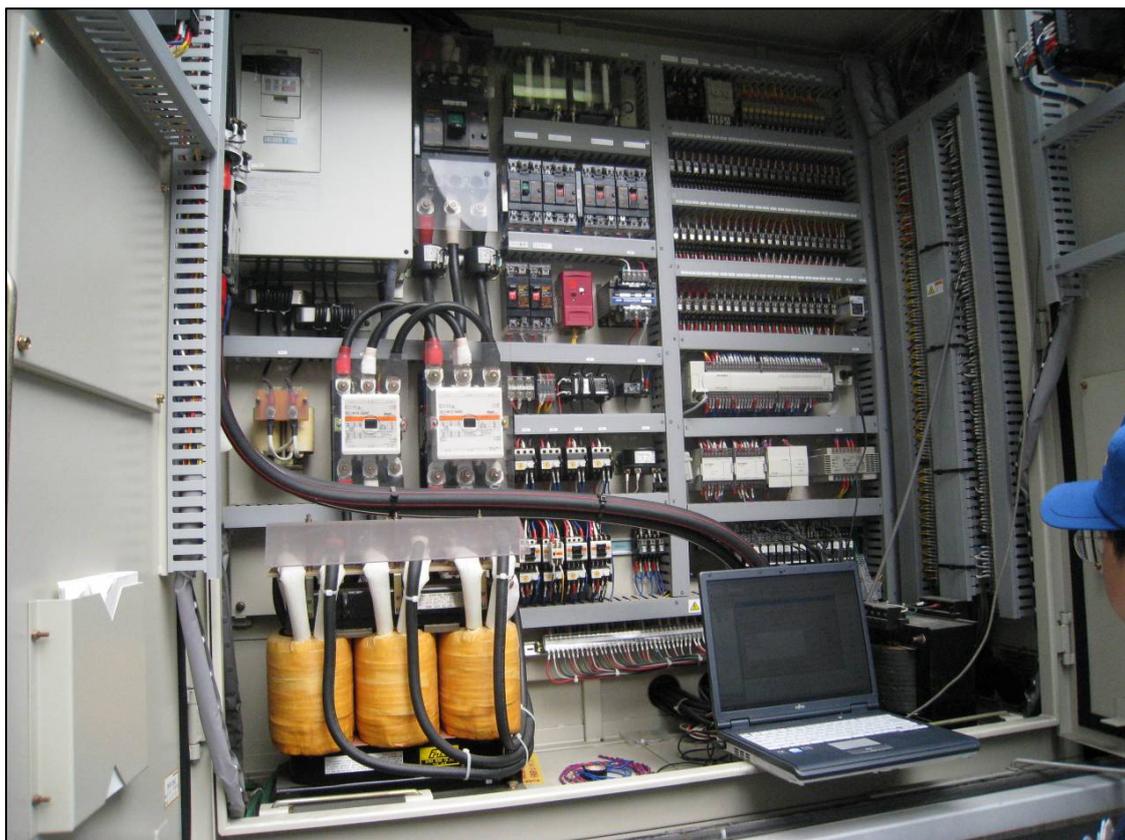
写真 3 制御ソフト点検の状況

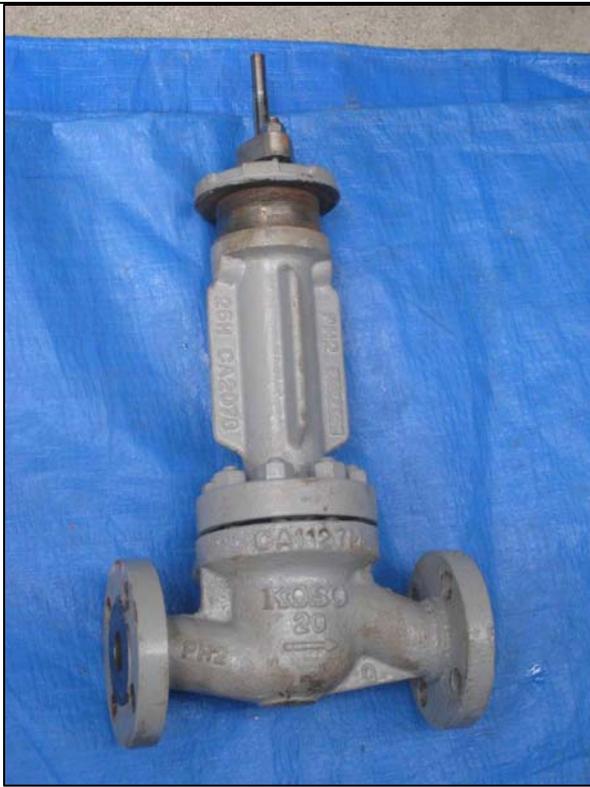
写真 4 電子式膨張弁の外観(20A フランジ面間 194mm)

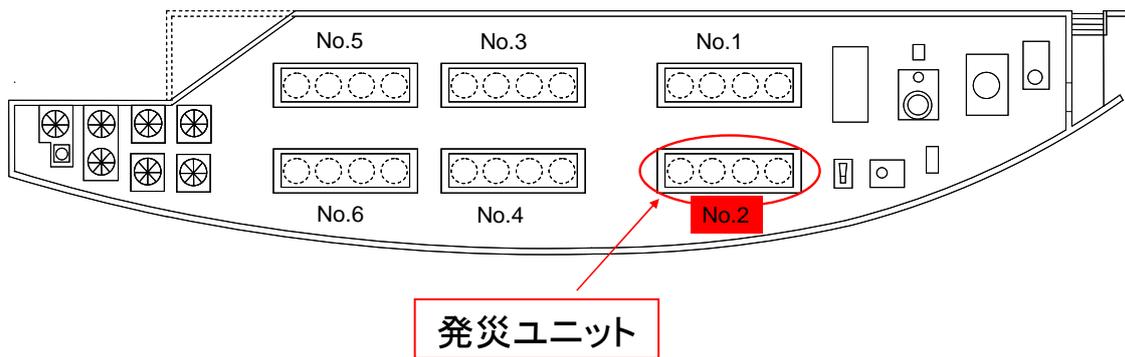
図 2 機器配置の概要

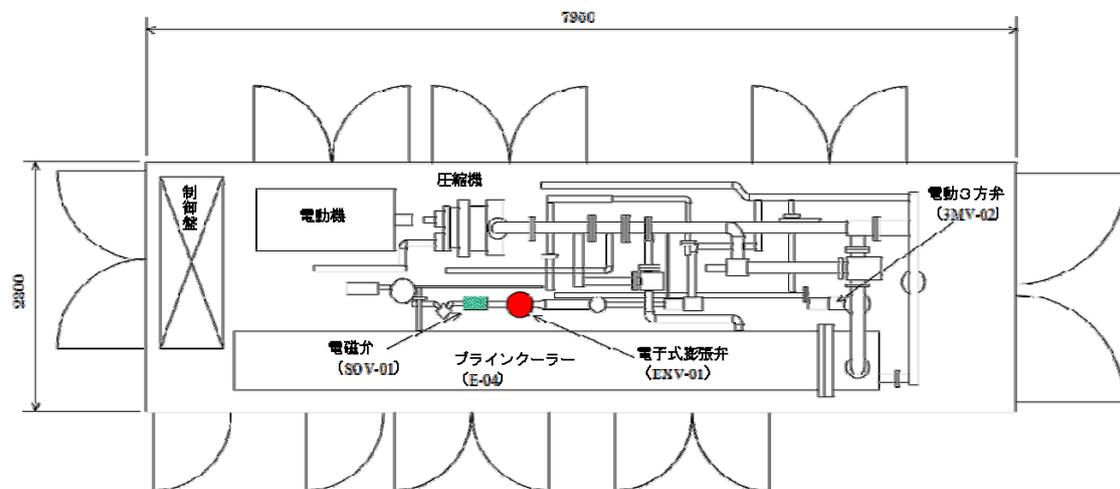
- ② 弁のメンテナンス作業とは別に、空調施設の安定運転を目指して、制御ソフトの点検作業が行われていた。
- ③ この事故までは、制御電源を切って、電磁弁、電子式膨張弁の取り外し、分解整備を行っていた。この作業が終了した後、電源を投入し、制御ソフトの変更、確認作業を行っていた。
- ④ ところが、発災当日、現場監理者の判断で、これらの作業を同時並行で行うことに変更して、電子式膨張弁などの分解整備と制御ソフトの変更、確認作業が同時に行われていた。このとき、制御電源はONの状態であった。
- ⑤ 制御ソフトの変更作業の過程で、シーケンサの RUN/OFF スイッチを操作したので、連動して電動三方弁が動いて流路が開き、空気熱交換器からの配管に滞留していた液化アンモニアガスが瞬時に、噴出漏えいした。
- ⑥ 白煙があがったので、直ちに異常に気付き、スイッチを戻して、電動三方弁を元の状態に戻した(この間約 20kg噴出)。
- ⑦ 電子式膨張弁などのメンテナンスと制御ソフトの変更作業は同時並行で行わないことになっていたが、手順書では明確に示されていなかった。
- ⑧ この施設にはアンモニアが漏れた場合、瞬時に洗浄する安全装置が設置されていたが、保守点検作業のため解除していた。

図 3 ユニットケース内の機器配置概要(整備中の電子式膨張弁(赤丸印)からアンモニアが噴出)

- ① 電磁弁、電子式膨張弁のメンテナンスと制御ソフトの点検作業を同時に行わない。
- ② 電磁弁、電子式膨張弁のメンテナンスは、必ず制御電源を切ってから実施する。
- ③ ユニットケース内で電磁弁、電子式膨張弁の取り外しを行う場合は、残留する冷媒を考慮し、防毒マスク等の防護具を装着して作業にあたる。
- ④ 電磁弁、電子式膨張弁の取り外し後は、閉止フランジを取り付ける。
- ⑤ 弁類の分解整備は、安全を確保するため、ユニットケース外で行う。
- ⑥ 作業は必ず 2 人以上で行い、そのうちの 1 人は作業指揮者として、状況を監視し指示を行う。作業指揮者は直接作業を行わない。
- ⑦ 上記について、作業手順書に明記し、確実に実施するため、関係者へ教育を行う。
- ⑧ ユニットケース内のその他の作業に際しても、上記に準じて安全対策を取る。
- ⑨ 危害予防規定に基づく防災訓練とは別に、ガス漏れを想定した防災訓練を年 1 回定期的に実施する。
- ⑩ 3 ヶ月ごとに空気呼吸器、ガスマスクなどの取り扱いを繰り返し訓練するとともに、外部から救護に向かう際は、屋外機設置場所に入る前に安全装備の装着を行うこととし、装着訓練を実施する。
