高圧ガス事故概要報告

整理番号 2009-035	事故名称 塩素クッションタンクからの漏えい		
事故発生日時 2009-4-9(木) 6時10分	事故発生場所 大阪府摂津市		
施設名称 塩素反応施設	機器名 第1系塩素クッションタンク	主な材料 SLA235B	概略の寸法 Di600mm × t5mm × H 約 2m
高圧ガス名 塩素ガス	高圧ガス製造能力(Nol.) 約 31.5 千 m ³ /日	常用圧力 0.49MPa	常用温度 35°C
被害状況 通常運転中、塩素供給施設のガス漏えい検知警報器が作動したので確認したところ、塩素クッションタンクが開口して塩素が漏えいした(人的被害なし)。			
事故概要 <ol style="list-style-type: none"> ① 第1系塩素供給施設は通常運転中であったが、6時10分頃、管理室で塩素製造設備のガス漏えい検知警報器が作動し、同時に、除害設備が自動的に作動した。 ② 管理室にて、直ちに塩素の供給を遮断し、施設の運転を停止した。 ③ 現場を確認したところ、蒸発器および塩素クッションタンクが収容されている建屋外への漏えいも確認され、7時48分に消防当局へ通報した。 ④ 8時19分、近隣への広報を開始する。 ⑤ その後、除害ブロワーが発煙し、サーマルトリップして停止した。 ⑥ 約5時間後、電動機を新品に入れ替え、除害ブロワーが復旧した。 ⑦ 16時20分、クッションタンク建屋内の塩素濃度が入室許可濃度以下となったので、漏えい箇所を確認したところ、塩素クッションタンクの胴部に開口を確認し、漏えい源と判断した。 ⑧ 漏えい量は、推定約 2.3 m³(Nol.)。 			
事故原因 <ol style="list-style-type: none"> ① クッションタンクを開放し、内部を確認した結果、タンク内部に水がたまっており、腐食箇所は水がたまっていた水面付近の全周にわたっていた。 ② この系の塩素ガスは、液体塩素を蒸発器でガス化し、通常はドライ塩素である。ドライ塩素は、鉄を腐食させないが、水分を含むと強腐食性となる。 ③ 水は、下鏡の T.L から約 500mm まで約 150 リットル溜まっていた。 ④ 気液境界面付近の板厚が V 字状に著しく減少しており、減肉の著しい箇所でも開口したものと推定され、配管およびクッションタンクの状況から、下流側にある No.1 湿潤器内にあった水が下記の原因で逆流したものと推定した。 ⑤ 推定 1: 反応器からの逆圧により、湿潤器を経由してクッションタンクへ逆流した。 3月21日から4月5日まで、施設を休止し、この期間に反応器の行程表示シーケンスのチェックを実施した(3/25)。その際、反応器を窒素置換したとき、反応器入口バルブが完全にしまっていなかったこと

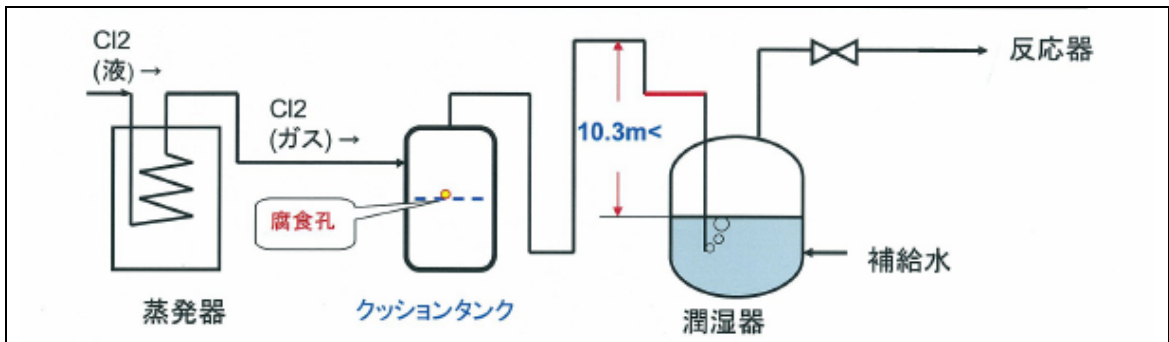
図1 フローの概要

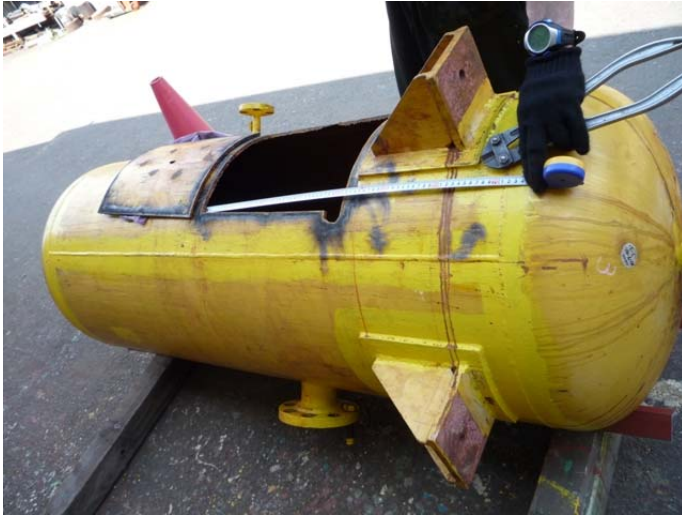
→
下側

写真1 クッションタンクの開口部の切断状況(その1)

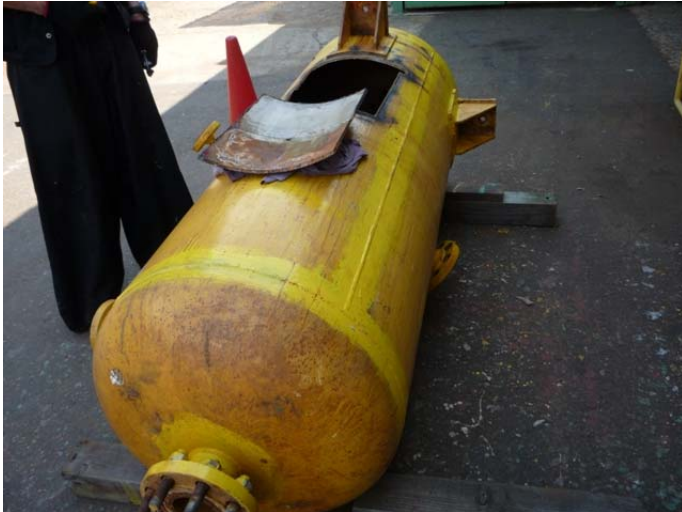
写真2 クッションタンクの開口部の切断状況(その2)

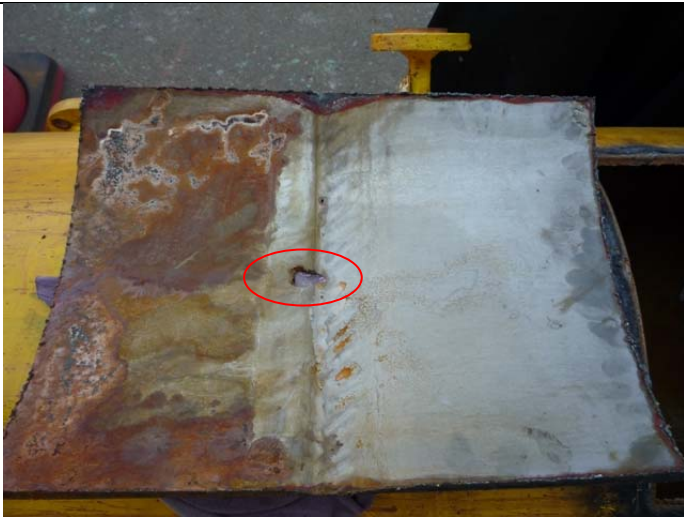
写真3 開口部の状況(→上側)

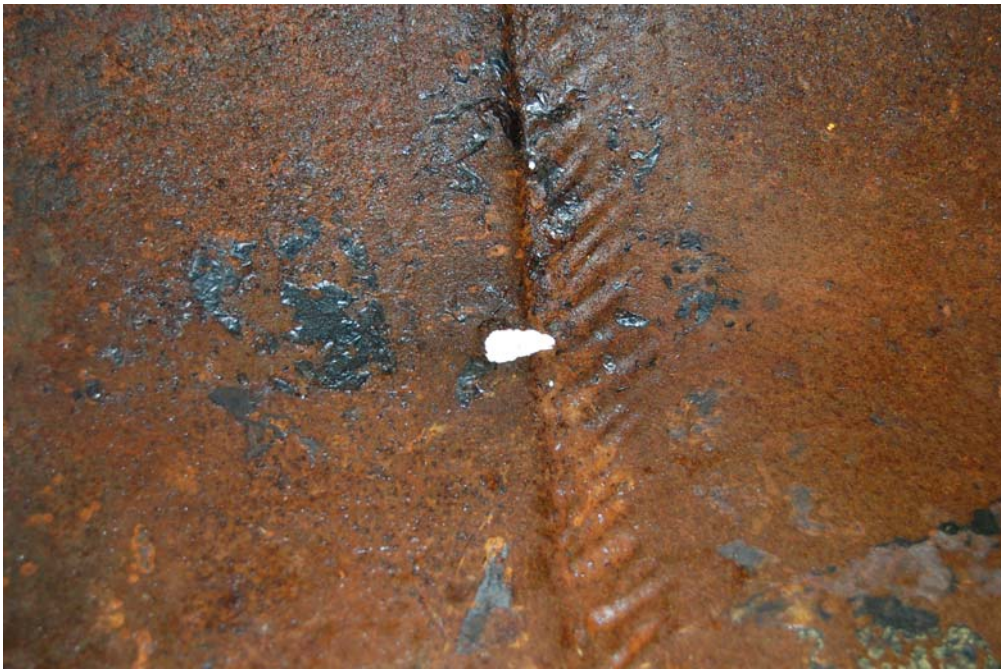
写真4 開口部の状況(→上側)

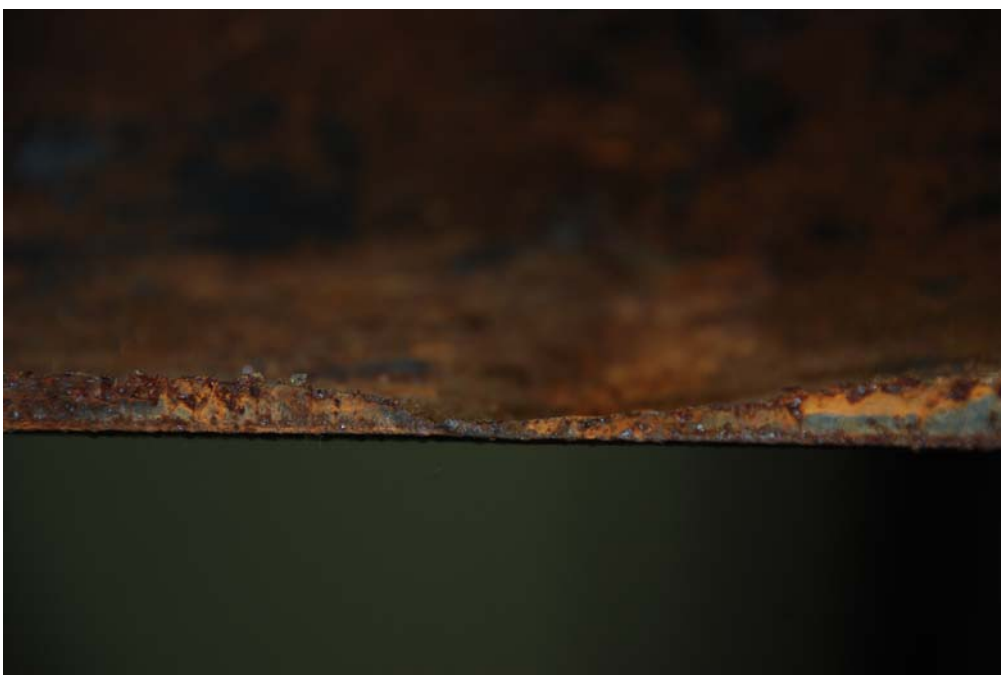
写真5 胴板の断面状況
