## 高圧ガス事故概要報告

整理番号 2009-037	事故名称 脱ブタン塔エアフィンクーラーのヘッダーカバーからのガソリン漏えい			
事故発生日時 2009-4-10 18時00分頃		事故発生場所 大阪府高石市		
施設名称 接触改質装置	機器名 脱ブタン塔エアフィンクーラー	主な材料 フランジ: SB410 ガスケット: 膨張黒鉛	概略の寸法 ヘッダーカバー: 2430mm × 535mm	
内容物 ガソリン	高圧ガス製造能力 約 23,800 千 m <sup>3</sup> /日 (Nor)	常用圧力 0.8MPa	常用温度 205°C	
被害状況 接触改質装置の脱ブタン塔のエアフィンクーラーのヘッダーカバーから、ガソリンが漏えいした。(人的被害なし)				
事故概要 <p>①3月18日、定期修理で接触改質装置の脱ブタン塔のエアフィンクーラーの開放点検を実施した。</p> <p>②3月31日、4月1日、総合気密試験を行い、リーク等の問題がないことを確認した。</p> <p>③4月3日、スタートアップに伴い通液を開始し、リーク等の問題がないことを確認した。</p> <p>④4月10日15時00分頃、通常運転に移行したため、エアフィンクーラーへの通液を停止した。(当該機器はスタートアップ時のみに使用。油の流れはないが、運転圧力がある状態。)</p> <p>⑤18時00分頃、点検中の運転員が、エアフィンクーラーのヘッダーカバーからの漏えいを確認した。</p> <p>⑥18時20分頃、エアフィンクーラーのヘッダーカバーを増締したが、漏えいは止まらなかった。このため、補修することとし、運転停止操作を実施した。</p> <p>⑦21時05分頃、装置の降圧が終了した。</p> <p>⑧4月11日、ガスケットの交換を実施した。</p> <p>⑨4月12日、気密試験後、運転を再開した。</p>				
事故原因 <p>①漏えい後に、エアフィンクーラーのヘッダーカバーの開放点検を行った結果、ヘッダーカバーの片締めによるガスケットのずれと思われる部位が認められた。</p> <p>②ずれによってシール面が不足している状態で、通油の開始、停止の圧力変化、温度変化を与えたことから、ガスケットの締め付け力が低下し、漏えいに至ったと推定される。</p> <p>③ヘッダーカバーは、経年使用によると思われる若干のひずみに加え、ガスケット溝がない構造であり、均等な締め付けを行うことが難しく、復旧時の気密試験で漏れることがあり、締め付け作業時は特に注意していた。</p> <p>④また、ガスケットのノンアスベスト化に伴い、2007年より膨張黒鉛ガスケットを使用していたが、締め付け時の変形し易さ、増締めに対する強度に問題があった。</p> <p>⑤なお、ヘッダーカバー取付け時、ボルトの

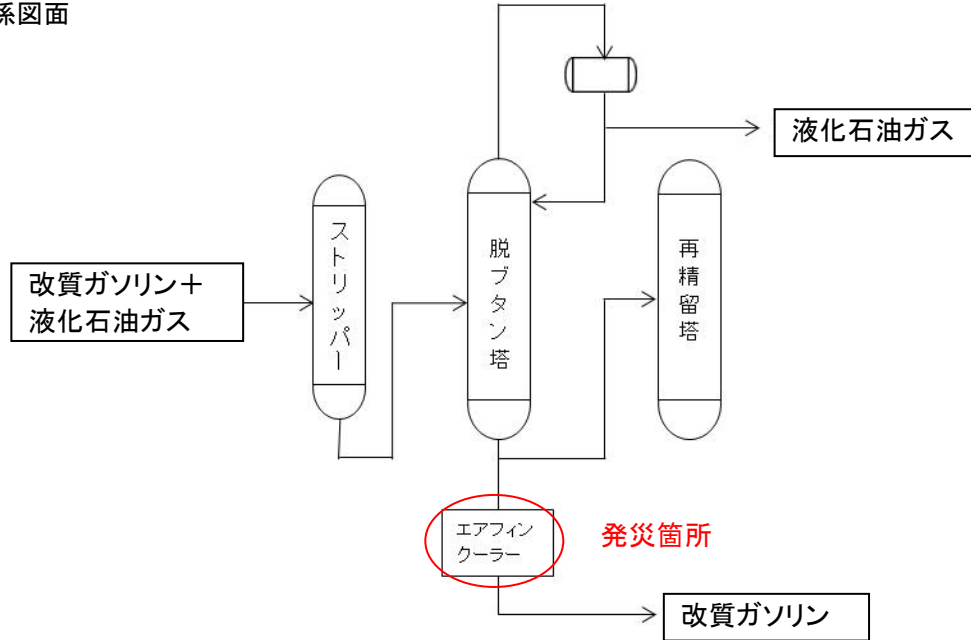
図1 フロー

漏えい箇所

ヘッダーカバー

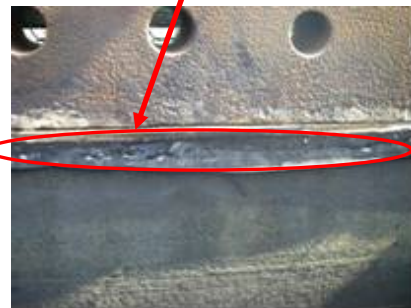
写真2 ガスケット取付け部拡大

ガスケットがずれた跡

再発防止対策 <p>①応急措置として、ガスケットはシール面への密着性をより高めるため、グラフォイルテープをガスケット両面に貼付けて復旧し、片締めとならないように均等に締め付けを行う。</p> <p>②ヘッダーカバー取付け時は、ボルトのトルク管理を実施する。</p> <p>③恒久対策として、厚さ3mmのステンレス鋼板に膨張黒鉛シートを貼り付け、ガスケ</p>

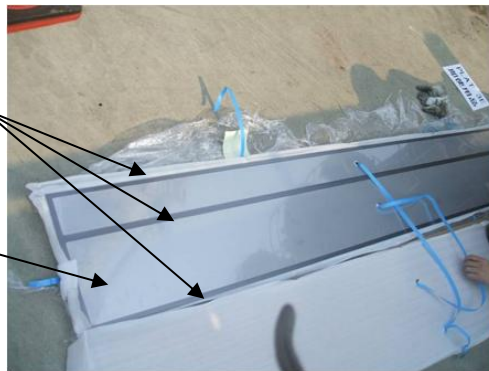
写真3 恒久対策のガスケット

膨張黒鉛

ステンレス鋼板

ットの剛性を高めることにより、締付け時にずれにくい構造とした。(2011年4月より使用)
