高圧ガス事故概要報告

整理番号 2009-041	事故名称 電解プラントの塩素ガス除害塔から塩素ガスが漏出		
事故発生日時 2009-4-15(水)	事故発生場所 愛媛県新居浜市		
施設名称 電解プラント	機器名 塩素ガス除害塔	主な材料 —	概略の寸法 —
高圧ガス名 塩素ガス	高圧ガス処理量 約 56,600 m ³ /日 (NoI.)	常用圧力 1. 0MPa	常用温度 60°C
被害状況 電解プラントの定期修理が終り、運転立ち上げ操作を行っていたところ、塩素蒸発循環ラインのラインアップ中に除害塔から塩素ガスが漏出し、事業所内の関係者 28 名、および事業所外で 4 名の小学生が被災した。			
事故概要(時間表示は目安を示す)			
<p>① 電解プラントは 4 月 10 日に定修が完了し、13 日から運転立ち上げ操作に入っていた。事故当日、運転開始に必要なプロセス配管のライン設定を確認のうえ、運転を開始することになっていた。</p> <p>② 8:30 職長が運転員 3 名で塩素蒸発設備のスタートアップ作業を進めることを指示した。その際、職長は、塩素蒸発循環ラインの設定を再確認するよう指示した。</p> <p>③ 9:00 担当運転員は、ライン設定の再確認を行った。その際、ページングで指示された 3 箇所の手動弁の開閉を確認するとともに、除害塔(T-851)行き弁の表示が閉となっていることを確認した。この弁は本来閉止したままにしておくべきであったが、誤って開放してしまい、表示も「開」とした。</p> <p>④ 9:19 運転員は、職長と連絡を取り合いながら塩素ポンプ(P-061A)を起動した。職長は、DCS にて遠隔操作弁の開度を調整し送液を始めた。</p> <p>⑤ 10:10 職長が、DCS により、液体塩素蒸発操作を開始した。</p> <p>⑥ 10:55 職長は、E プラント担当者と連絡を取り、DCS にて塩素蒸発循環ラインの運転を開始した。 ※この結果、本来閉止しているべき弁が開放されていたことにより、塩素蒸発循環ラインから T-851 へ塩素が想定外に供給されることとなった。</p> <p>⑦ 11:44 T-851 吸収液分析計(AI853)の1段目(予告的アラーム;L)が発報した。このとき、職長は AI853 の数値を確認して、アラーム音を切った(吸収液の残存 NaOH 濃度約 3.4wt%)。 (注: 除害塔内の NaOH 濃度の低下が進行して T-851 の塩素除害能力が徐々に損なわれていた。)</p> <p>⑧ 13:35 2段目(検出下限アラーム;LL)の AI853 アラームが発報した(約 0.8wt%)が、職長はこれに気づかず、何も対応を取らなかった。</p> <p>⑨ 14:00 課長は計器室にスタート状況につい

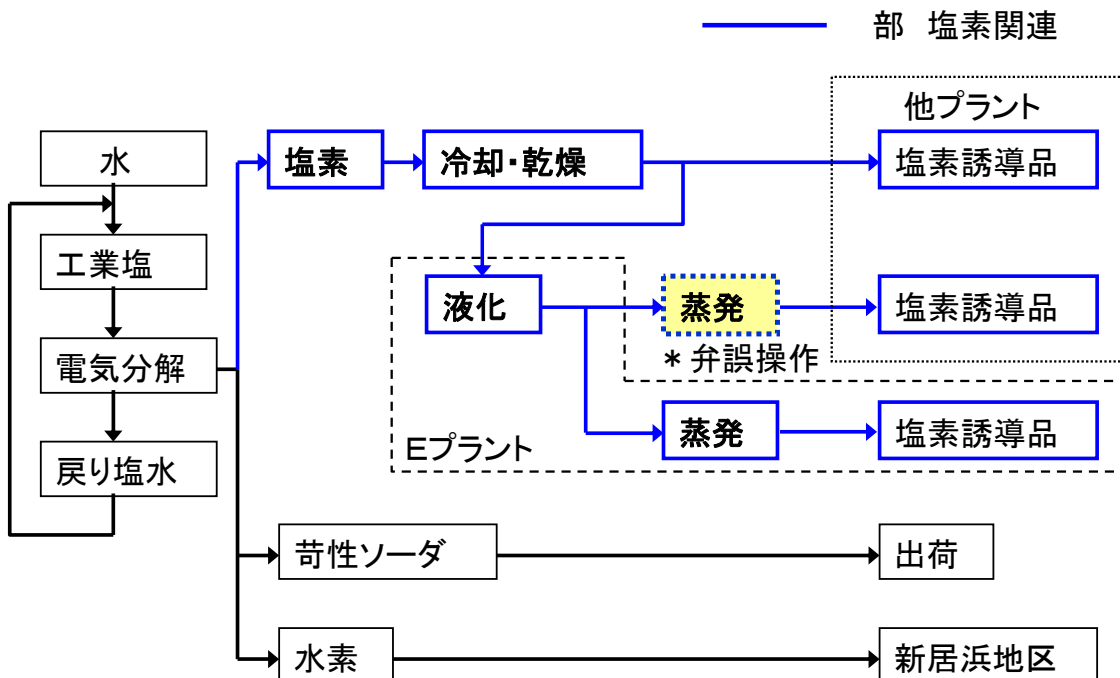
図1 電解プラントの工程概要

誤操作で開けた除害塔行き弁

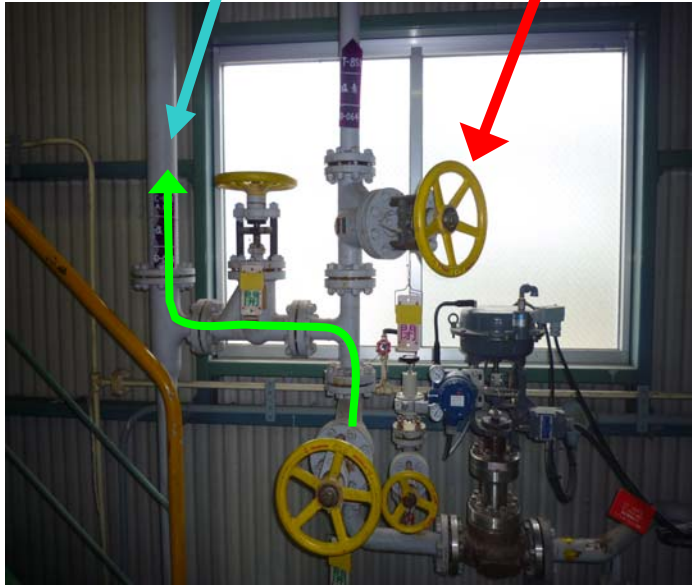
- ① この事故は、運転員が電解プラントの除害塔(T-851)行き弁を誤操作で開けたため、塩素循環ラインの塩素ガスが T-851 内に流入するという想定外の事態に端を発している。
- ② 運転員は、常時閉止となっている当該弁を開とすることが正しい操作であると思い込んで誤操作に及んだ。
- ③ 作業基準書には、主要な弁の開閉とライン設定の実施を行うことが記述され、簡易フローシートも記載されていたが、個々の弁の開閉状態まで示したチェックリストまでは作成されていなかった。個々の弁の開閉は、現地で運転員が確認して操作していた。
- ④ この除害塔行き弁の状態は操作した運転員以外のものによってダブルチェックされていなかった。
- ⑤ T-851 行き弁を開にしたことにより塩素ガスが T-851 内に流入した結果、T-851 吸収液中の残存 NaOH 濃度の低下が始まり、高濃度の塩素ガスが流入したことにより、NaOH 濃度が低下して T-851 の塩素除害能力が徐々に損なわれていった。このため、1 段目の AI853 アラームが発報し、約 2 時間後には 2 段目のアラームが発報した。
- ⑥ このような状況下でも、当日のスケジュール通り、戻り塩水系の除害準備のた

- ② 誤開放した除害塔行き弁は、通常は使うことがなく、緊急パージ用に使う弁であるが、特別に管理する弁とは認識していなかった。このため、閉止表示はあるものの、施錠などの措置は取られていなかった。フローシートを見れば、誤開放することにより、異常状態に至る危険性の高い弁であることがわかるので、誤開放を含めた潜在危険の洗い出しにより、特定管理弁として位置付け、常時閉の表示とともに施錠などのハード対策を取るべき弁であった。

写真 1 除害塔(T-851)行き弁の設置状況

- ① 塩素蒸発循環ラインのスタート作業における個々の弁の開閉状態を示したフローシートおよびチェックリストを作成し、これに従ってライン設定作業を行う。さらに、計器室および現場の運転員がこの図面を同時に参照しながら弁操作を行い、弁の誤操作を防止する。
- ② 確認すべき事項及び行うべき操作をリスト化する。
- ③ 誤操作した除害塔行き弁を特定管理弁と位置付け、作業開始前に施錠されていることを運転員と職制とダブルで確認する。
- ④ ライン設定に関して、操作手順が正しく行われているかどうかについて管理職が最終チェックを実施する。

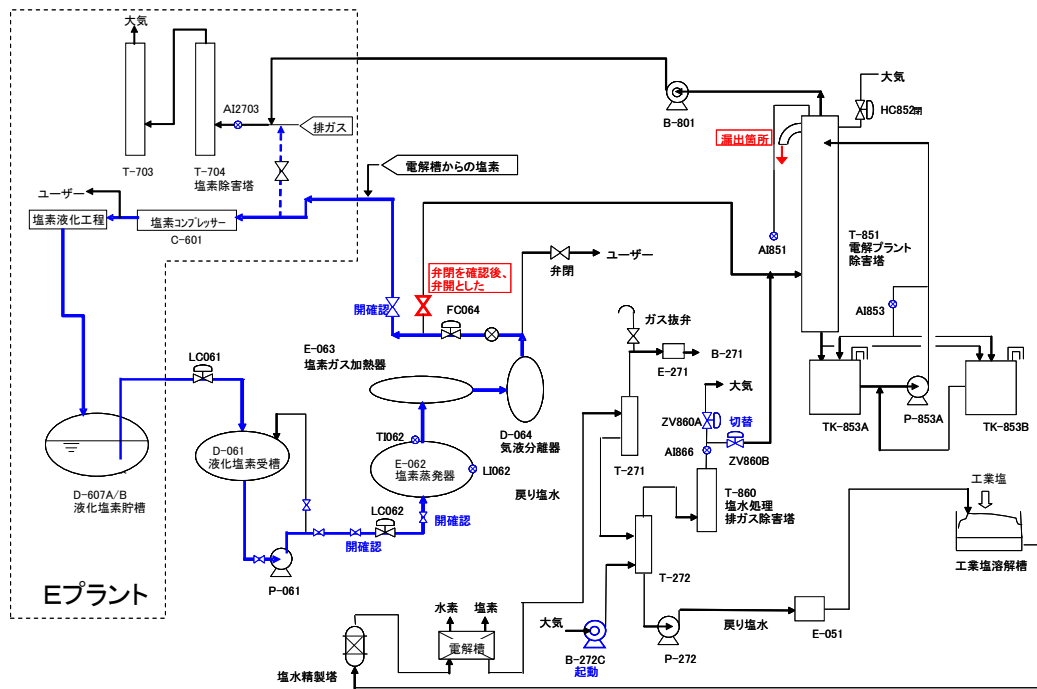
図 2 電解プラントの塩素蒸発工程および除害工程のフロー概要

- ⑦ T-860 塔頂のエア放出先を大気パージから T-851 供給へ切り替えたため、T-860 内のガスが T-851 へ供給された。B-272C による T-860 から T-851 への送気量(約 3000Nm³/h)が B-801 による T-851 から T-704 への吸引量(840Nm³/h)を上回る状態のため、T-851 から T-704 へ流れきらない余剰ガスが T-851 の空気取り入れ口より大気へ放出された。また、T-851 の除害能力が正常であれば、放出されるガスは無害化されていたはずであったが、今回のケースでは T-851 の除害能力が失われており、T-851 に塩素ガスが充満していたので、塩素ガスの大量漏出に至った。T-851 から系外に漏出した塩素ガス量は約 320kg(108 m³)と推定される。

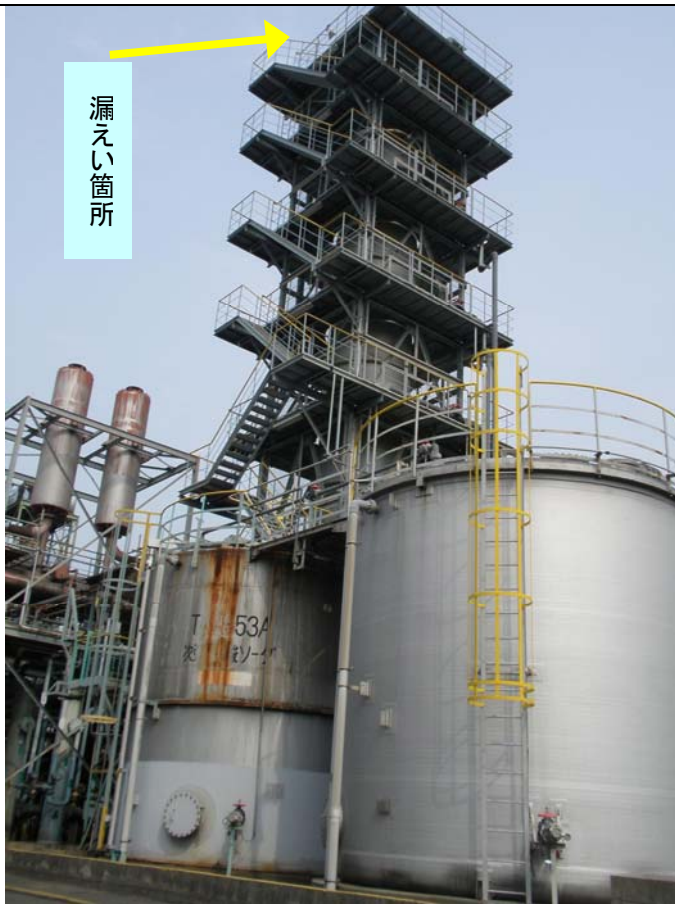
写真 2 漏えいのあった除害塔 (T-851 高さ約 27m)

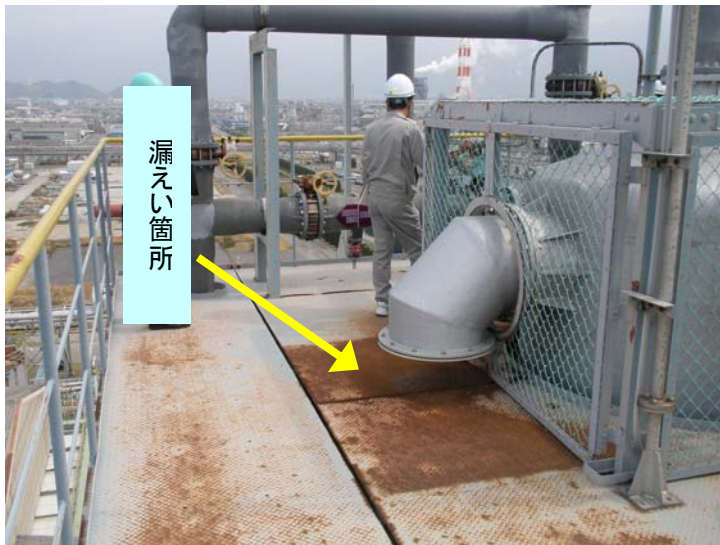
写真 3 漏えい箇所 (T-851 除害塔上部空気取入口)

- ・T-851 の空気取り入れ口付近に新たにガス検知器を設置し、アラーム監視する。
- ・TK-853A & B 上部のベント口付近にもガス検知器を新たに設置する。
- ・プラントエリア外に設置しているガス検知器に加え、低濃度レンジのガス検知器を併設する。
