高圧ガス事故概要報告

整理番号 2009-045	事故名称 空冷式ヒートポンプチラーの配管及び可溶栓からの冷媒漏えい		
事故発生日時 2009-4-29 20時	事故発生場所 神奈川県厚木市		
施設名称 冷凍設備	機器名 空気式ヒートポンプチラー 配管 可溶栓ジョイント部	主な材料 C1220T O-リング: クロロプレングム	概略の寸法 配管: 25.4mm、t0.95mm キャピラリチューブ: 7.9mm、t0.8mm O-リング: 32.7mm、t7mm
内容物 フルオロカーボン 22	高圧ガス製造能力 41.17 冷凍トン/日	常用圧力 1.27MPa	常用温度 40
被害状況 冷凍設備において、空冷式ヒートポンプチラーの配管(事例)及び可溶栓(事例)から冷媒が 75kg 漏えいした(人的被害無し)。			
<p>事故概要</p> <p>4月14日 吐出しガス過熱アラームにより、設備が異常停止した。</p> <p>4月17日 メンテナンス事業者が点検し、センサー異常の疑いがあるため、このままヒートポンプを停止し、次回稼働時にセンサーを交換することとした。</p> <p>5月7日 連休明けの朝(事業所は 4/29～5/6 休暇中)、点検を実施したところ、圧力が 0MPa となっていた。後日、メンテナンス事業者が、窒素ガス加圧により漏えい箇所を調査したところ、チラー制御盤裏の、凝縮器から受液器に向かう配管(事例)及び可溶栓ジョイント部(事例)から、冷媒が漏えいしていることが判明した。</p> <p>その後、中央監視装置により、圧力データを確認したところ、4月29日20時より圧力が低下し始め、5月4日2時に、圧力が 0MPa となったことが確認された。</p>			
<p>事故原因</p> <p>事例 :冷媒配管を固定している結束バンドが、経年劣化により破損して配管がキャピラリチューブと接触し(時期不明)、運転中の振動が加わったため磨耗し、配管が減肉して穴が空き、冷媒が漏えいした。</p> <p>事例 :可溶栓のジョイント部の O-リングが劣化したためと推定される。O-リングは、設備設置当初(約 20 年経過)から、交換されたことはなかった。</p> <p>その他(共通)</p> <ul style="list-style-type: none"> ・ 当設備が設置されている場所は、非常に狭い機械内部であり、点検スペースの都合上、検査が困難な場所であった。 ・ 年1回の定期検査(直近:4月にメンテナンス事業者が実施)において、メンテナンス業者の点検シートに基づき実施していた(圧力ゲージの表示誤差、安全弁の動作、その他電気系、冷媒系、水系、空気系などを対象とし、冷媒の漏れについて目視および検知器にて点検を実施)。 ・ バンド、固定金具等による配管の固定

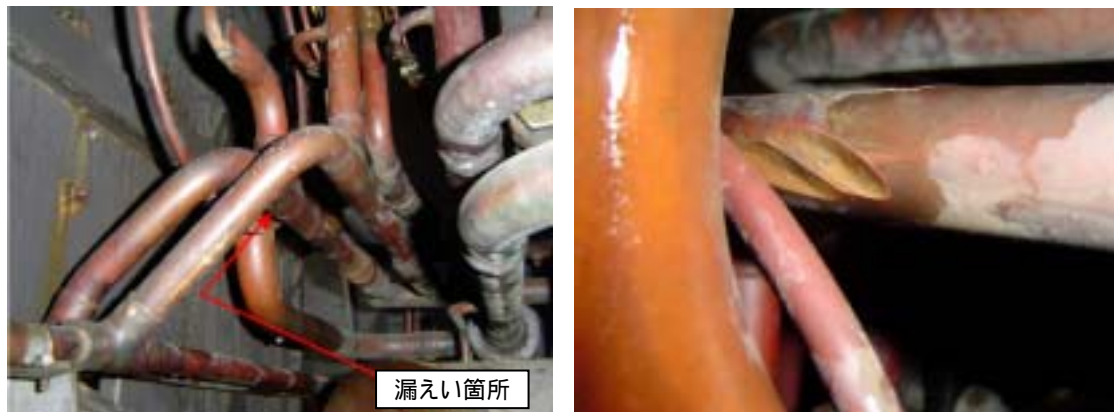
写真1 漏えい箇所外観

- 1)配管が接触し、かつ振動している箇所については、フレットング摩耗の懸念がある。配管の固定、配管同士を接触させない等により、対処することが重要である。
- 2)配管が固定されていても、振動により緩み、固定金具の破損が生じる場合がある。定期的に点検し、不具合が発見された場合は速やかに対処することが重要である。

事例 :凝縮器から受液器に向かう配管からの漏えい

<p>再発防止対策(事例 及び事例 共通)</p> <p>1)水平展開として、同様箇所の調査を実施し、不具合部の修理を実施するとともに、振動箇所について、バンド、固定金具等を用いて配管を固定した。</p>

2)メンテナンス体制を強化し、検査箇所、検査方法、部品取り換え時期について具体的な基準を作成した。

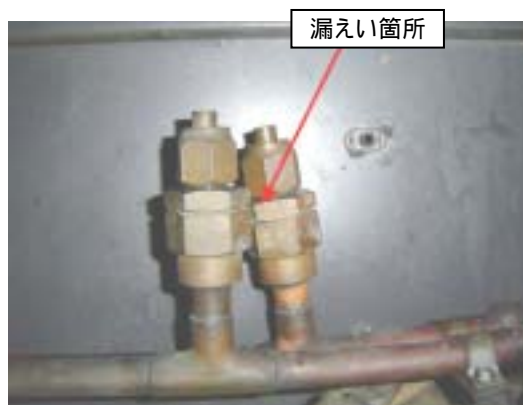
写真2 可溶栓外観

O-リング等シール材は、長期間使用したことによる劣化が懸念されるため、定期的に交換することが望ましい。

事例 :可溶栓からの漏えい
