高圧ガス事故概要報告

整理番号 2009-057	事故名称 フィード配管の外面腐食による漏えい		
事故発生日時 2009-5-20 8時20分頃	事故発生場所 千葉県市原市		
施設名称 ポリブタジエン製造施設	機器名 配管	主な材料 STPG370-E	概略の寸法 100A, Sch40
内容物 ブタジエン、シクロヘキサン	高圧ガス製造能力 1970m ³ /日(標準状態)	常用圧力 0.98MPa	常用温度 120℃
被害状況 ポリブタジエン製造施設の脱水塔フィード配管から、内部流体が漏えいした(人的被害無し)。			
<p>事故概要</p> <p>7:50 社員から中央計器室へ、入社時に溶剤臭を感じたとの連絡があり、運転員が現場点検を開始。</p> <p>8:20 脱水塔フィード配管のフランジ部から溶剤(ブタジエンとシクロヘキサンの混合物)の漏えいを発見、中央計器室へ連絡して脱水塔へのフィードを停止(推定漏えい量 227L)。 溶剤漏えい部の配管の前後弁を閉め、縁切り処置を実施。 行政当局へ通報。</p> <p>10:40 消防局指揮の下、運転員が漏えい拡大の恐れがないことを確認し、液抜き作業を開始。</p> <p>12:21 溶剤の液抜き完了。</p> <p>14:17 窒素パージ及び液抜き後の縁切り処置完了。</p>			
<p>事故原因</p> <p>①配管を取り外し、保温カバーを剥がして確認したところ、縦配管下部フランジ付近の腐食が激しく、ピンホールが3箇所認められた(穴径は約1~2mm)。サビ取り後に再度点検したところ、新たなピンホールが見つかり、穴の数は合計9箇所となった。</p> <p>②直管部は、防錆塗装状態を含めて異常はなかった。また外観からでは保温カバーにも異常は見られなかった。</p> <p>③配管を切断して断面を確認したところ、内面は平滑であったのに対し、外面は著しく腐食して減肉していた。</p> <p>④外面が腐食した原因は、保温カバー内に浸入した雨水と推定される。保温カバー内に雨水が浸入後、構造的に最も雨水が滞留しやすいフランジ近傍部分に雨水が滞留し、かつ、流体温度が60℃前後と腐食が進行しやすい温度環境になっていたことが重なり、集中的に漏えい箇所付近の外面腐食が進行したと推定される。</p> <p>⑤当配管は、付近の定点検査部位の腐食がそれ程進行していなかったこと、及び保温カバーの外面目視検査では、不具合が発見されていない。この為、25年前に本配管を設置した後、保温カバーを剥いだ目視検査、肉厚測定等は、一度も実施していなかった。</p>

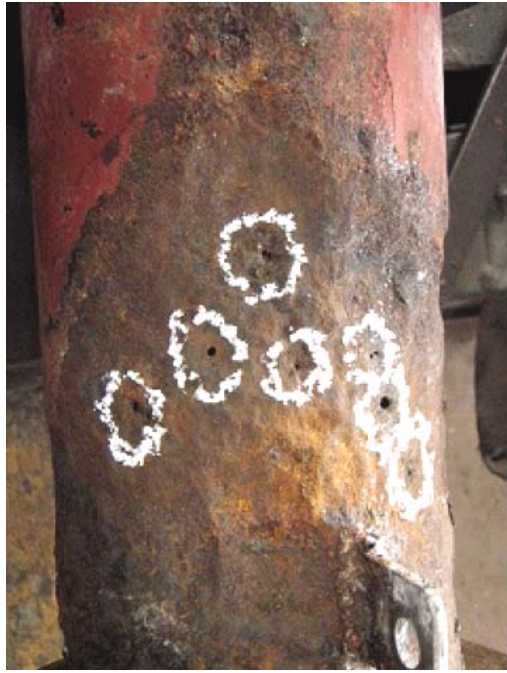
【PN(アースピース)側】

錆除去前には、穴は 2mmφ × 1、1mmφ × 1 の 2ヶ所であったが、錆の除去により 7箇所増加(最大 3mmφ)

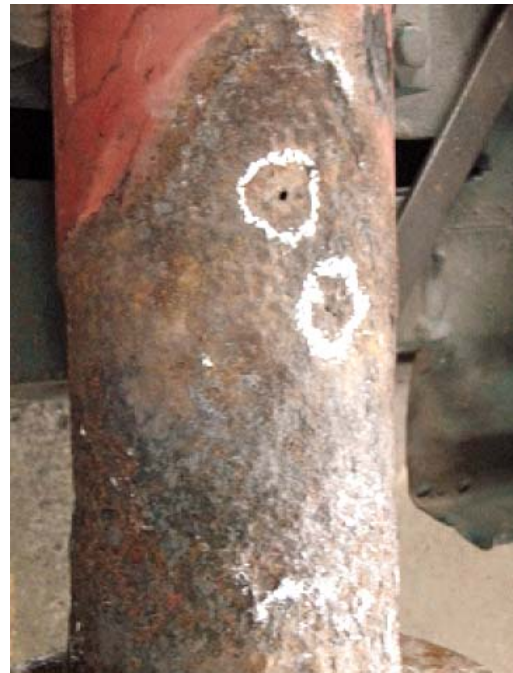
【反PN(アースピース)側】

錆除去前には、穴は 1mmφ × 1ヶ所であったが、錆の除去により 2箇所増加(最大 2mmφ)
