高圧ガス事故概要報告

整理番号 2009-060	事故名称 ヨウ素製造プラント塩素ガス製造設備からの塩素ガス漏えい		
事故発生日時 2009-5-23 17時00分頃	事故発生場所 新潟県新潟市		
施設名称 ヨウ素製造プラント	機器名 塩素ガスタンク、 圧力計導圧管	主な材料 STPG370	概略の寸法等 15Asch80
内容物 塩素ガス	高圧ガス製造能力 12,127m ³ /日(標準状態)	常用圧力 0.6MPa	常用温度 25°C
被害状況 ヨウ素製造プラント塩素ガス製造設備内の塩素タンクの圧力計導圧管が腐食したことにより、塩素ガスが漏えいした。(人的被害無し)。			
事故概要 5月23日 ①17:00 塩素タンク室内の塩素ガス漏えい検知が発報(1ppm)した。 ②18:00 No.2 塩素タンクの圧力計導圧管からの漏えいを確認した。A 除害設備で漏えいガスを 35%重亜硫酸ナトリウムでの処理を開始した。 ③No.2 塩素タンク内の液化塩素(11,240kg)を、No.3 塩素タンクへ移送を開始した。 ④20:00 No.3 塩素タンクが満タンとなったため、移送を停止した。No.2 タンク内の残液は 2,690kg であった。 ⑤No.2 塩素タンク内の残液を気化させるため、タンクに散水し蒸発を速め、B 除害設備での処理を開始した。 ⑥21:00 再度、塩素ガス漏えい検知器が発報(3ppm)した。確認のため、塩素タンク室内に入室したが、すでに高濃度の塩素ガスが充満しており、漏えい箇所をタンク圧力計導圧管あるいは、放散塔行きの通気ラインと推定した。 ⑦漏えい停止は不可能と判断し、塩素緊急遮断弁を閉止し、ヨウ素製造施設を停止した。 ⑧21:23 塩素タンク室外への塩素ガス漏えいが発生したため、119 番通報を実施した。 ⑨22:10 消防隊が入室し、噴出音の大きさと方向から、漏えい箇所を通気ラインと推定したため、放散塔行きの通気弁を閉止した。 5月24日 ⑩0:00 除害能力を強化するために、A 除害設備に苛性ソーダの投入を試みるも、投入出来なかった。 ⑪3:00 漏えいが沈静化しないために、塩素タンク室内への入室を試みるも、塩素ガスが充満しており、危険と判断して入室を断念した。 ⑫4:00 除害塔への苛性ソーダ投入ラインの弁が 1 箇所閉止(配管ラック上)されていることに気づき弁を開放し、除害塔へ 25%苛性ソーダを投入した。 ⑬4:50、8:00 広域住民に避難要請を実施した。(294 世帯、1,113 人) ⑭13:07 塩素タンク室内に入室し、室内の塩素濃度が 3ppm、No.2 塩素タンク内に液化塩素が無いことを確認した。 ⑮14:00 住民の避難要請を解除した。

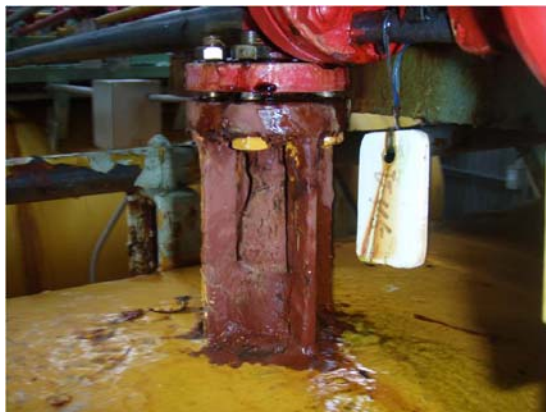
事故原因 ①塩素タンクには、温度調整を意図し散水していた。この結果、No.2 塩素タンクの圧力計導圧管部が外面腐食により開孔し、塩素ガスが漏えいした。 ②漏えい時に、No.2 塩素タンクの液化塩素全量(11,360kg)を No.3 塩素タンクに移送しようとしたが、No.2 タンクに 2,690kg の液化塩素が残った。 ③No.2 塩素タンク内の液化塩素の蒸発を速めるためにタンクへ散水したが、生成し

た塩酸の作用で漏えい箇所の孔を拡大させて、漏えいが増大した。

写真1 漏えい箇所

- ①塩素タンクの温度調節は、建物の断熱性能を強化し、散水による温度調節を廃止する。
- ②A 除害設備はヨウ素の回収と塩素の除害の兼用設備(重亜硫酸ナトリウム)であり、設備上の不備があったため、新たに十分な排風量を持つ塩素専用の除害設備(苛性ソーダ)を設置する。
- ③新除害設備では、pH 計を取り付けて常時監視し、制御可能なものとする。また、pH を制御するために、苛性ソーダの添加量を自動調節する。
- ④新設の建屋は、屋外への塩素漏えいを防ぐために、気密性を有する構造とする。
- ⑤新設タンク設備は、液面計、圧力計、温度計は遠隔監視できる機構とする。
- ⑥新除害設備が故障した場合の対応として、既存の A 除害設備を臨時に使用できるよう pH 計を取付け、苛性ソーダで制御する。
- ⑦屋内及び屋外の塩素ガス濃度が測定できなかったため、低濃度(0.1～16ppm)と高濃度(25～1000ppm)の 2 種類の検知管を常備する。

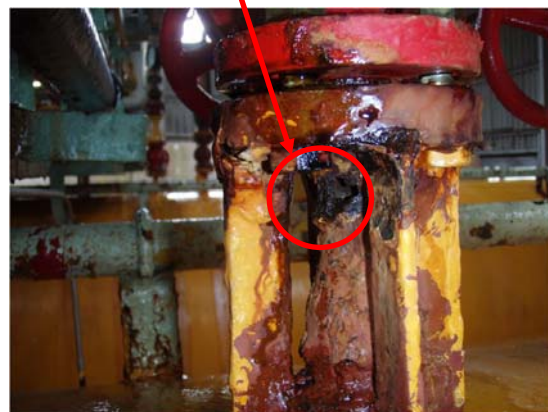
写真2 漏えい箇所拡大

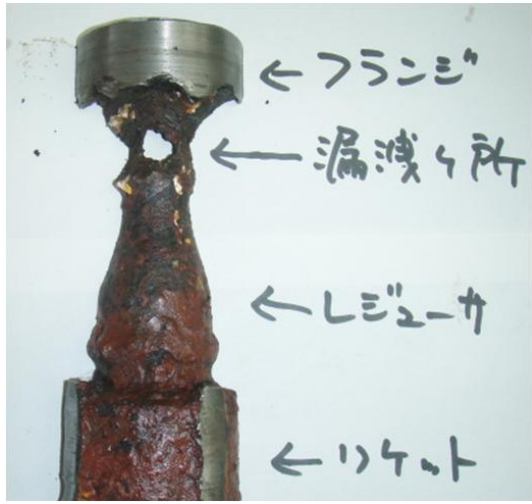
に基づいた適確な対応が実施できるよう、教育訓練を行うことが大切である。
 ②除害設備は、想定される処理量に対する必要な薬剤保有量等を検討し、緊急時に十分な役割を果たす能力を備えなければならない。
 ③小口径の配管は、機器と比較すると肉厚が薄いため、日常的に腐食状況等を確認することが大切である。

写真3 漏えいノズル

- ①日常点検のチェックリストにタンク本体、及び各種ノズルの項目を追加する。
- ②事故が発生したタンク内の液化塩素をすべて移送できなかったことから、新塩素タンク設備では、液化塩素 30m³タンクを 2 基設置し、貯蔵量は全貯蔵能力の半分以下として、緊急時は他方のタンクに全量を移送出来るように管理する。
- ③今回の事故で、除害設備への苛性ソーダ投入に不手際があったことを踏まえ、今後新しく設備を設置した場合は、試運転を確実にやり、運転方法を係員に周知する。
- ④事故発生後、正確な情報収集、社内連絡、役割分担等の防災対応が不十分であったため、組織的な防災対応が取れる仕組みを早急に見直し、定期的な訓練を実施する。
