高圧ガス事故概要報告

整理番号 2009-062	事故名称 除害塔からの硫化水素の放出		
事故発生日時 2009-5-20(水) 16時7分	事故発生場所 兵庫県加古郡		
施設名称 硫化水素製造施設	機器名 除害塔	主な材料 —	概略の寸法 —
高圧ガス名 硫化水素ガス	高圧ガス製造能力(Nol.) 6,000m ³ /日	常用圧力 6.67MPa	常用温度 120℃
被害状況 <p>硫化水素製造施設の運転を開始したところ、除害 2 塔で警報発報に対する初期対応を直ちに取らなかったことから、処理しきれなかった硫化水素が放出管を通じ、大気に放出された(人的被害なし)。</p>			
事故概要 <p>① 5/20 午後から、硫化水素製造施設の運転を開始した。</p> <p>② 13:50 硫化水素を発生させるための原料水素の供給を開始した。</p> <p>③ 硫化水素濃度が所定純度に達するまで、発生した硫化水素は、除害 1 および除害 2 塔で処理され、水酸化ソーダとして無害化した後、大気放出される。</p> <p>④ 15:55 除害 2 塔の pH 値が下限値(pH12.6)に達したことから警報装置が作動した。</p> <p>⑤ ところが、警報発報に対して、教育期間中であった運転員(経験 7 ヶ月)が警報を確認し、リセット操作をするとともに、上席者への報告を怠った。このとき上席者は業務引継中であった。</p> <p>⑥ 15:58 交代引き継ぎが終了し、次の勤務者が操業状態を確認したところ、除害 2 塔の pH 値が低下しているのを確認した。</p> <p>⑦ 16:00 このため、10%苛性ソーダの供給を他職場へ要請した。</p> <p>⑧ 16:01 pH がさらに低下して、最下限値(pH12.0)になったところで、LL レベルの警報装置が作動した。</p> <p>⑨ 16:03 手動弁を開き、除害 2 塔に 10%苛性ソーダの受入を開始した。</p> <p>⑩ 16:07 pH 値が 10.45(水酸化ソーダの変曲点)に達したことにより、硫化水素が除害されないまま大気へ放出された。</p> <p>⑪ 16:08 さらに pH 値が低下して、9.85(最低値)となった。直後には、10%苛性ソーダの供給が進んだことから pH12.3 まで上昇した。</p> <p>⑫ 16:10 硫化水素ガス濃度が所定純度に達したので、精製 3 塔の出口弁を除害装置行きから硫化水素ホルダー行きへ切り替え、硫化水素の製品製造を開始した。</p> <p>⑬ 16:20 近隣企業より臭気の問い合わせがあった。直ちに周辺パトロールを実施したが、臭気は感知されなかった。このとき、製造施設において、本件事態が発生していたことを確認した。</p> <p>⑭ 17:10 周辺住民から

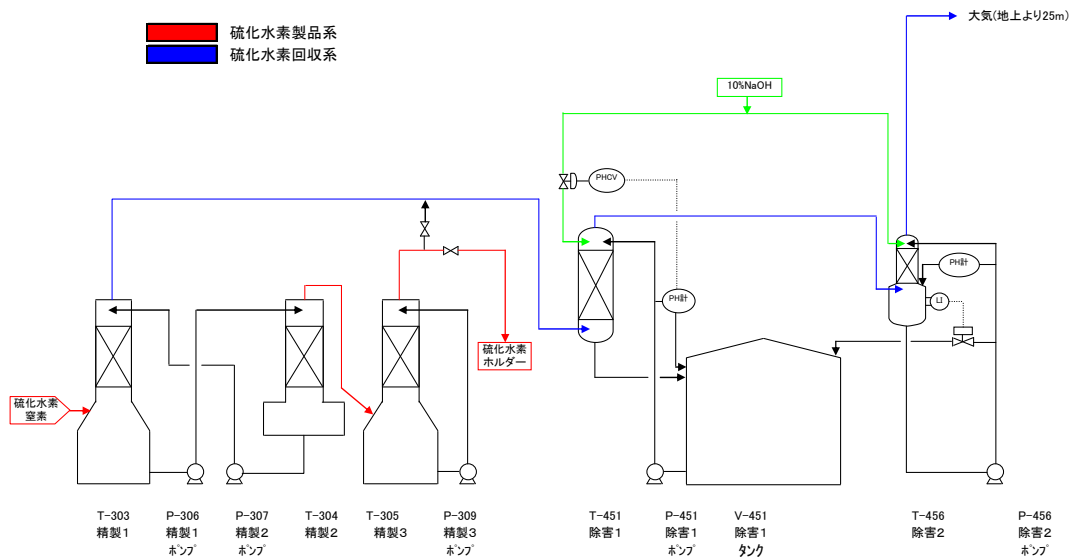
図1 フローの概要

事故原因 <p>① 除害装置は、10%苛性ソーダを循環して、硫化水素ガスを水酸化ソーダとして無害化する。水酸化ソーダの pH の変曲点は、10.5 であることから、10.5 より低下した時間帯に除害塔の排ガス放出口より硫化水素ガスが大気へ漏え</p>

- ② 硫化水素の計算上の最大着地濃度は、約 800m で 0.026ppm (人体への許容濃度は 5ppm) であり、敷地境界の濃度は、50m 地点で 0ppm であったと推定している。
- ③ 運転開始後、除害 2 塔の警報装置が作動したが、確認の上、リセットした後の初期対応が取られていなかった。
- ④ 除害 2 塔で pH 下限値の警報を確認した運転員は、教育期間中であり、警報の重大性を認識していなかった。一方、上席者および教育担当者も、教育期間中である運転員の一人操作を行わせていたことにより、警報発報があっても対処できず、しかも警報発報の報告がなかったため、異常状態に向かっているとの認識ができなかった。
- ⑤ 除害塔の追加投入用の苛性ソーダは当該プラント内に保有せず、他プラントからの供給に頼っていた。さらに、除害 2 塔の苛性ソーダ受け入れ弁は、手動で操作するものであり(除害 1 塔は自動)、除害塔の 2 階ステージに設置されていることから、苛性ソーダの実投入までに時間を要するものであった。
- ⑥ 除害 1 塔の保有苛性ソーダ量は、十分であったが、苛性ソーダの供給弁を 1/2 に絞っていたこともあり、循環液量が少なかったことなどで、除害しきれない硫化水素が除害 2 塔へ流れ込み、除害 2 塔で処理しきれなくなった硫化水素が大気へ放出された。

- ① 除害装置の有効苛性ソーダを常時確保する。除害 1 塔 1,500L、除害 2 塔 500L が必要量であり、V-451 タンクには 20,000L 以上が常に確保されている。
- ② 操業開始時の原料水素量を減量する(80 m³/hr→70 m³/hr)。
- ③ 除害 1 塔の苛性ソーダ循環量を増す。
- ④ 運転員に対する警報装置作動時の初期対応について再教育を行う。特に、経験の浅い運転員への警報装置作動時の重要性についての再教育し、徹底させる。
- ⑤ 除害 2 塔の 10%苛性ソーダ受け入れ弁を計器室から遠隔操作できるものに改造する。
- ⑥ 除害 2 塔の 10%苛性ソーダを pH 計と連動して、自動添加するよう改良する。
