高圧ガス事故概要報告

整理番号 2009-065	事故名称 LP ガスプラントのエルボの外面腐食から漏えい		
事故発生日時 2009-2-18(水) 5時20分	事故発生場所 新潟県上越市		
施設名称 液化石油ガス製造設備	機器名 デエタナイザー、パイ パスライン配管エルボ	主な材料 E SFVC 2A P STPG370S	概略の寸法 1B Sch.80 (t4.5mm)
高圧ガス名 石油ガス	高圧ガス製造能力() 約 990 千 m ³ /日	常用圧力 1.8MPa	常用温度 80℃
被害状況 通常運転中、液化石油ガス製造設備のうち、LP ガス回収装置のデエタナイザーバイパスラインの配管エルボからの漏えいを確認した(人的被害なし)。			
事故概要 <ol style="list-style-type: none"> ① 定常運転中、運転員が作業中に漏えい音を覚知した。 ② 漏えい音の発生場所が特定できなかったため、応援の運転員を一人呼んだ。 ③ ガス検知器を使用して確認したところ、5時30分頃にデエタナイザーバイパスラインの保温材の隙間から漏えいしているのを確認した。 ④ LPガスプラントの緊急停止を行い、漏えい箇所の脱圧を開始した。(推定漏えい量 17 m³ Nol.) ⑤ 責任者へ報告し、現場確認の後、発見から約2時間後に事故の発生が通報された。 			
事故原因 <ol style="list-style-type: none"> ① 保温施工を取り外して確認したところ、配管のエルボ部に局所的な外面腐食が進行していた。 ② 開口部は直径約2mmの1箇所であった。 ③ 保温施工は、保温材として、直管部はケイ酸カルシウムであったが、当該箇所のエルボ部はロックウール材、外装材はアルミであった。 ④ 開口部は、フロアから高さ約3mであり、隣接配管のアルミ外装と接触していた部分であり、日常点検時の目視検査では事前に発見できなかった。 ⑤ 隣接配管と外装同士が接触しており、海岸に近い立地条件であって、塩分を含む風雨がエルボ外装近傍に湿潤環境を形成していた。 ⑥ アルミ外装(配管外装 A1050、エルボ外装 A5052)ということもあり、接触していた箇所が塩分を介して濃淡電池を形成し、陽極となった部分が腐食で開口し、この部分から雨水が浸入して、ロックウールが保水された状態となっていた。 ⑦ ロックウールが湿潤環境となり、さらに、流体温度が約80℃であるため、著しい外面腐食環境となっていた。 ⑧ この装置は、平成14年6月に運転を開始したが、2年後に保温施工を行っていることから、約5年間の短期間で開口に至った。 ⑨ 平成19年から、配管・弁類の健全性調査を実施し、約500箇所を検査したものの、主に内面腐食を対象としていた。 ⑩ 保温下外面腐食検査としては、

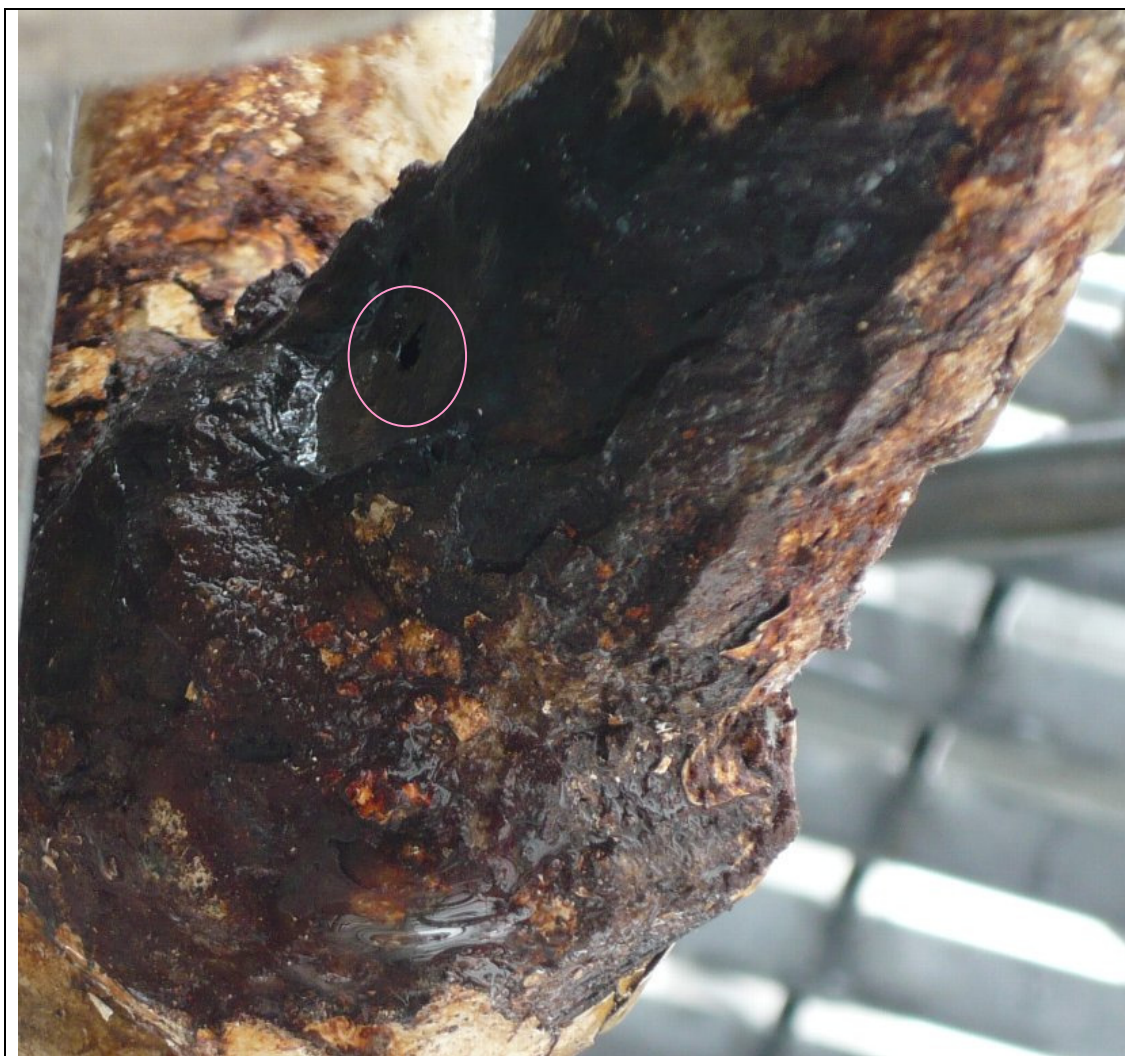
写真1 開口部の状況

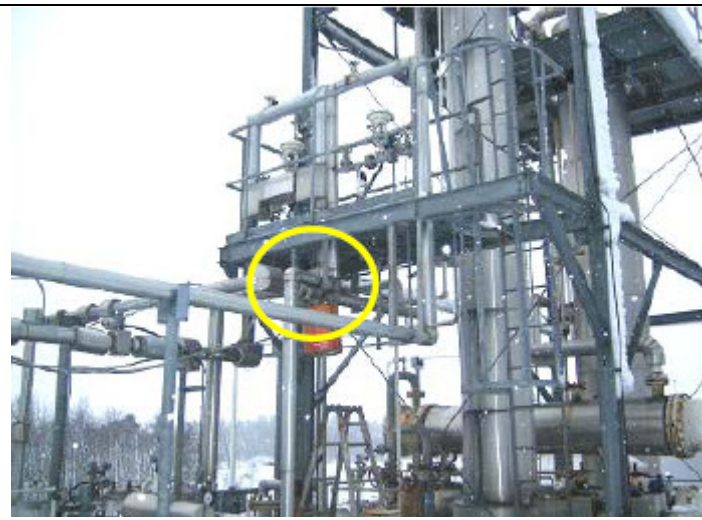
写真2 漏えい発生箇所状況(その1)

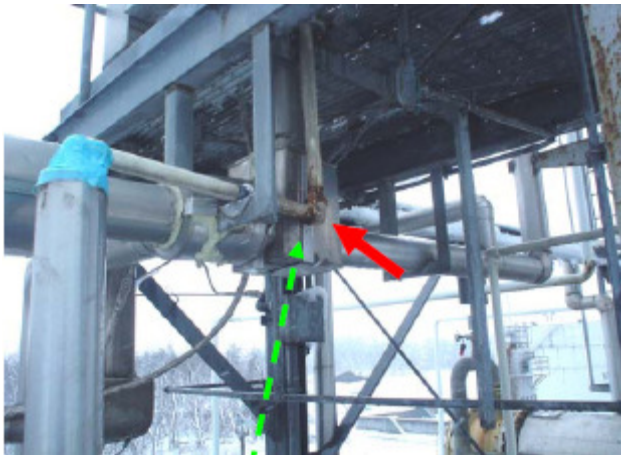
写真3 漏えい発生箇所状況(その2)

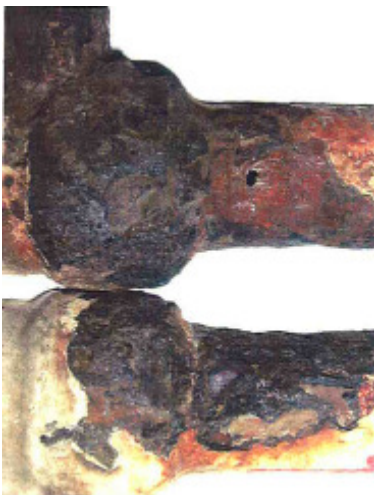
写真4 漏えい部の外観状況

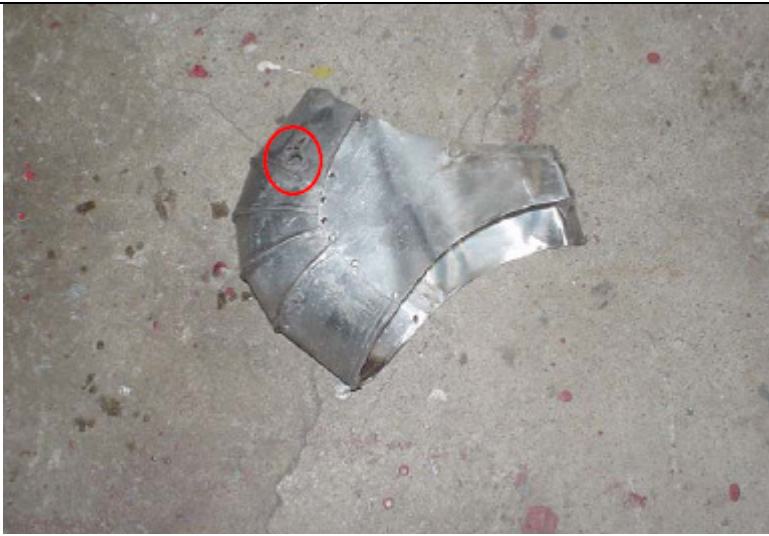
写真5 外装の状況

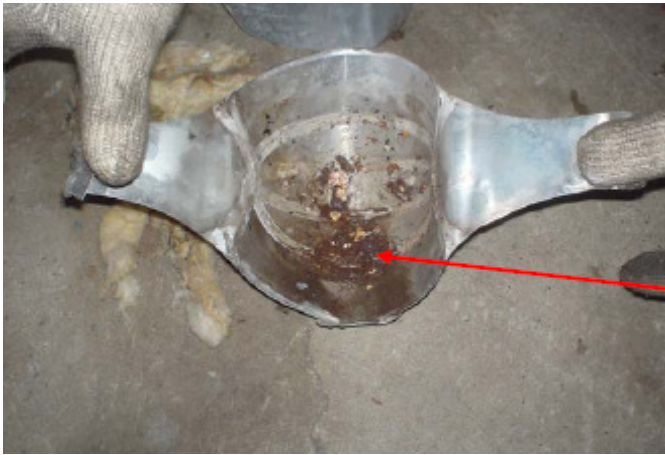
写真6 外装内面の状況

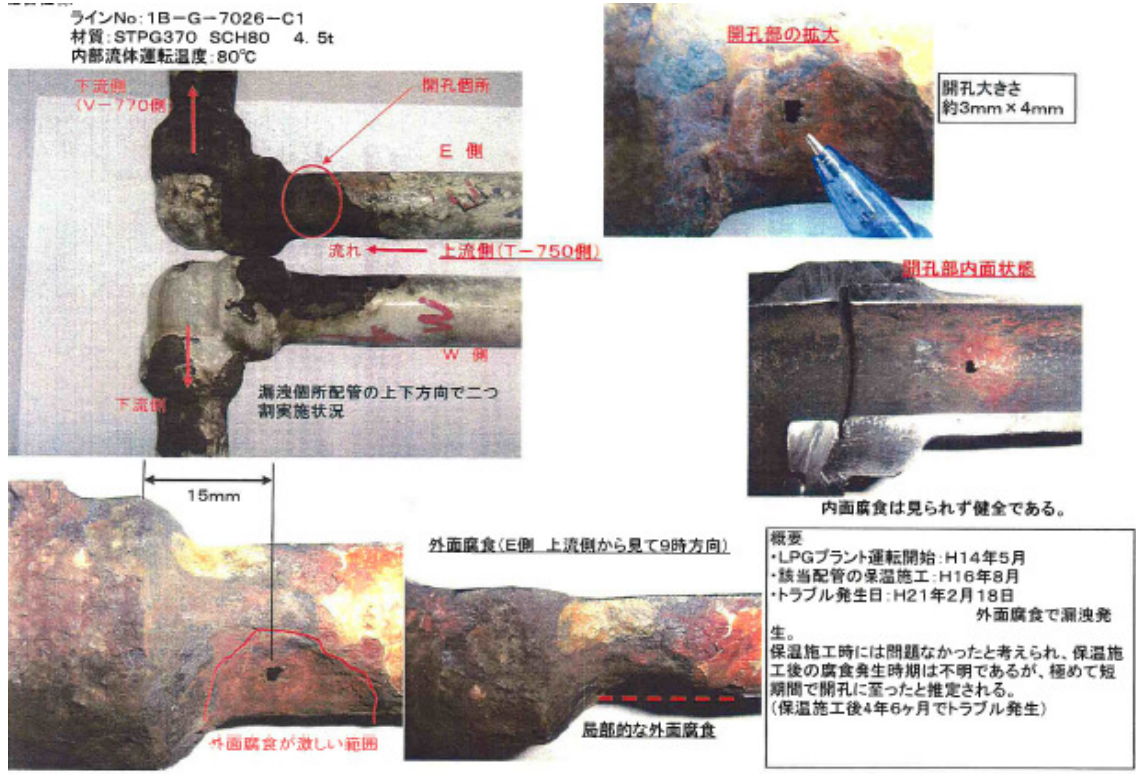
写真7 腐食の状況
