高圧ガス事故概要報告

整理番号 2009-070	事故名称 常圧蒸留装置にある蒸発塔の塔底油ポンプの火災		
事故発生日時 2009-3-4(水) 14時20分頃	事故発生場所 山口県周南市		
施設名称 常圧蒸留装置	機器名 蒸発塔塔底油ポンプ メカニカルシール	主な材料 電動機軸 S25C ポンプ軸 SUS420J2	概略寸法(破断部) 電動機軸径 φ70mm ポンプ軸径 φ55mm
高圧ガス名 原油、炭化水素	処理能力 19,080KI/日	常用圧力 3.24MPa	常用温度 260℃
被害状況 第2常圧蒸留装置の蒸発塔にある塔底油ポンプから異常警報が発報したため、現地を確認したところ、火災が発生していた。ポンプと電動機の軸受け、軸およびカップリングの破損、ポンプメカニカルシールが破損した(人的被害なし)。			
事故概要 <ul style="list-style-type: none"> ① 14時17分 蒸発塔塔底油ポンプに設置した回転機振動監視システム(MSS)の振動アラームが発報した。直ちに、係員が現場確認を行った。 ② 14時20分 係員が火災を覚知。直ちに緊急連絡を行うとともに、計器室では発災装置の緊急停止操作およびエリア内の散水を開始する。 ③ 14時22分 関係官庁へ通報 ④ 14時23分 自衛防災組織による消火活動を開始する。 ⑤ 14時25分 火災が収まり、同32分には消防本部による鎮圧確認 ⑥ 15時05分 鎮火確認 			
事故原因 <ul style="list-style-type: none"> ① 調査解析の結果、電動機の直結側の軸受のはめ合い部に周方向のすべり(クリープ)が生じていたことが判明した。 ② このため、電動機の軸受け部、軸が高温となり、材料強度が低下して、ねじれを伴う延性破壊に至った。直後、カップリングおよび折損軸を含む荷重が衝撃荷重としてポンプ軸に作用したため、ポンプ軸が脆性破壊した。 ③ ポンプの軸が軸受け部で破断したことにより、ポンプのメカニカルシールが損傷し、軸シール機能が喪失した結果、内部流体が漏えいして、火災となった(発火温度300℃)。 ④ 着火源は、軸破損部の高温部、または、静電気と推定 ⑤ この機器では、平成20年末から軸受け部の振動値の上昇傾向を認めていた。 ⑥ 発災までの間、1月、2月とMSSの傾向監視基準値を超過することもあった。3月2日には、この値が常時超過したため、保全部署に点検補修依頼を作成していた。 ⑦ 発災当日、電動機の駆動音がやや大きく感じられたため、動機械簡易診断器で振動測定を実施した(14時頃)。ダメージ域には達していなかったため、監視継続を決定した。その後、発災している。 ⑧ 本機器には、振動が発生していたが、グリースアップの頻度増加、MSSと動機械簡易診断器に

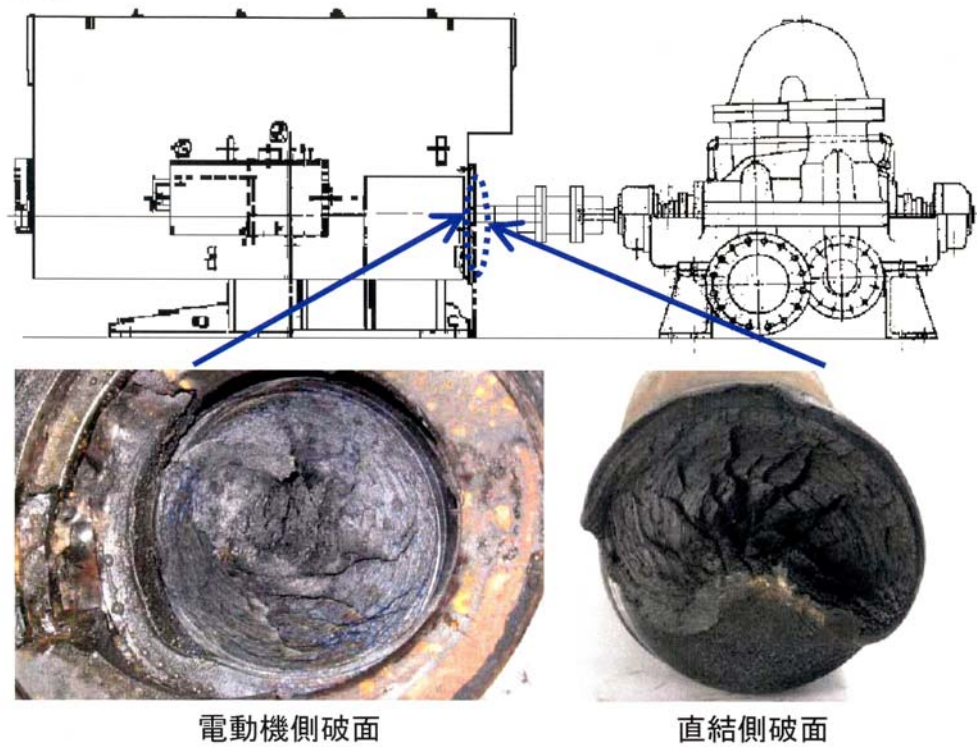
図 3 電動機の軸の破損状況

(1) 電動機側軸

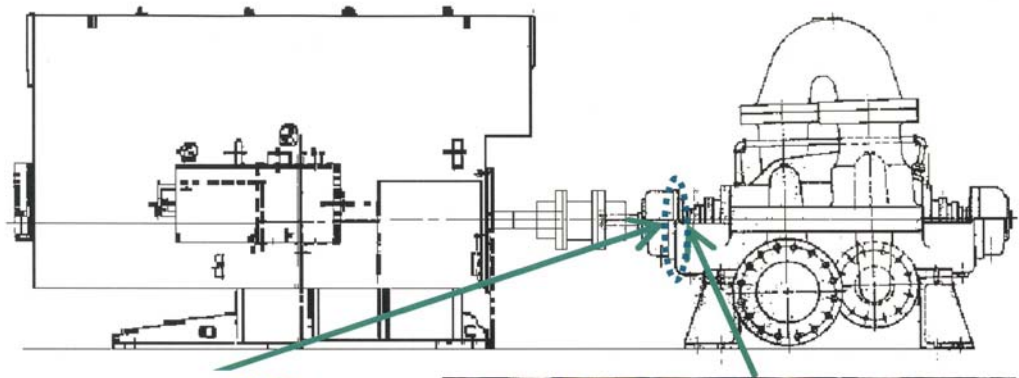
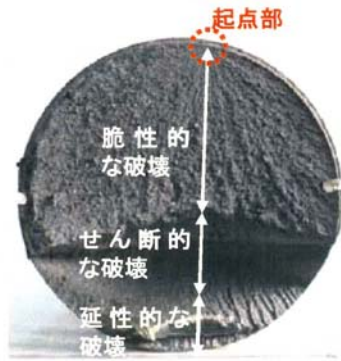
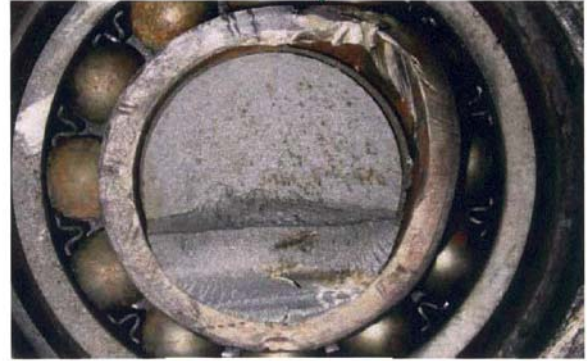
図 4 ポンプの軸の破損状況

(2) ポンプ側軸

直結側破面

ポンプ側破面
