高圧ガス事故概要報告

整理番号 2009-088	事故名称 冷媒配管エルボ部溶接部からの漏えい		
事故発生日時 2009-3-18 16時00分頃		事故発生場所 栃木県芳賀郡	
施設名称 試験室 冷凍設備	機器名 配管エルボ部	主な材料 配管:STPG370	概略の寸法 80A、Sch.80
内容物 フルオロカーボン 22	高圧ガス製造能力 299.2 冷凍トン/日	設計圧力 2.20MPa	設計温度 —
被害状況 配管エルボ部の溶接部より、冷媒が漏えいした(人的被害なし)。			
事故概要 ①点検見回り中、機械室内地下ピットの床に油の垂れた跡を発見し、製造メーカーに連絡した。 ②調査の結果、断熱材で被覆されたポンプ吐出配管における、立ち上がりエルボ部の溶接部からの漏えいを発見した。			
事故原因 ○溶接施工不良及び外面腐食の進行 ①漏えいは、錆が発生した溶接ビード上の1箇所から発生していた。 ②溶接ビード部において放射線透過試験を実施し、溶接金属内部の状況を確認した結果、漏えい部及びその他の箇所においてブローホールが確認された。 ③漏えい部の内部空隙をヤスリ等で削り込み、内面から浸透液を適用して観察したところ、空隙中央にピンホール状の指示模様が確認され、この箇所を漏えい孔と特定した。 ④これらの経緯より、施工当初のブローホールが配管内部から配管表面まで貫通した状態であったと考えられる。 ⑤微薄な表面層の溶着金属だけで気密が保たれていたが、低温時に配管表面に付着する結露水により錆が発生し、表面が腐食したため開孔し、漏えいに至ったと推定される。(使用状況:平成14年3月から運転開始後、ほぼ毎日(半日間)稼動) ⑥現場は高所で狭く、もともと溶接が困難な場所であったため、溶接速度、トーチ角度・動き等に影響し、溶接欠陥が発生したと推定される。			
再発防止対策 ①水平展開として、冷媒配管継ぎ手部の防熱材損傷部、結露痕跡部等、類似箇所の漏えいチェック(目視、肉厚測定、MT)を実施し、錆が確認された場合、除去及び防錆塗装を実施した。 ②冷媒漏えいの防止、早期発見のため、定期自主検査工事・保安検査事前検査工事時等に、配管の重要度をランク付けし、適宜、非破壊検査を実施することとした。 ③溶接の質を向上させるため、現場溶接を極力省くためのプレハブ化の推進を実施することとした。

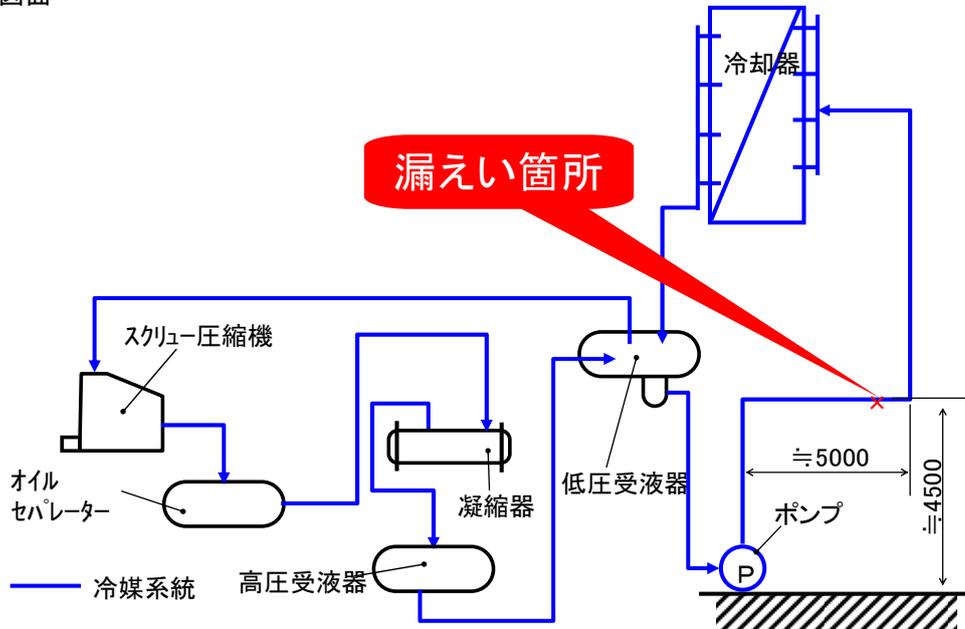
図1 設備及び漏えい箇所付近の概略

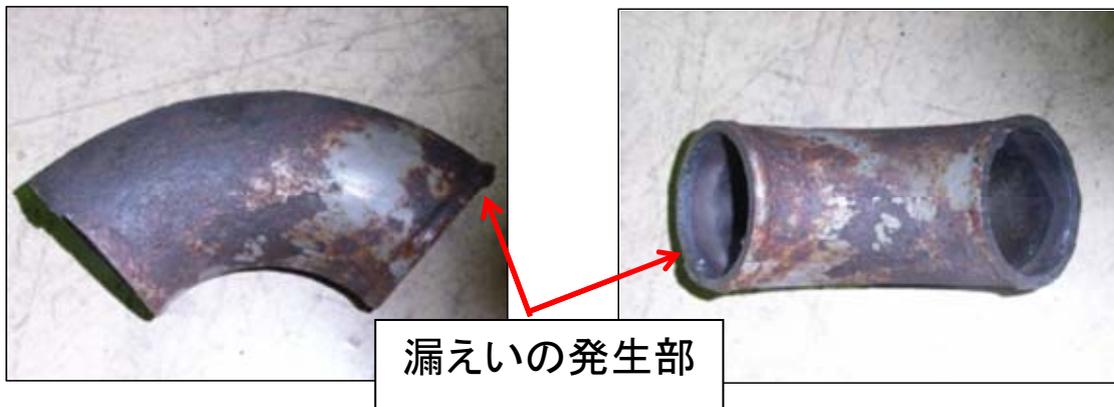
写真1 漏えい箇所(切除した漏えいエルボ)

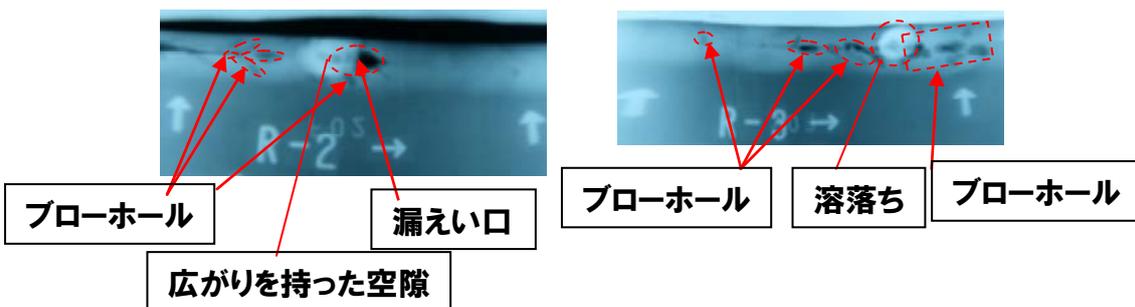
写真2 RT 試験結果

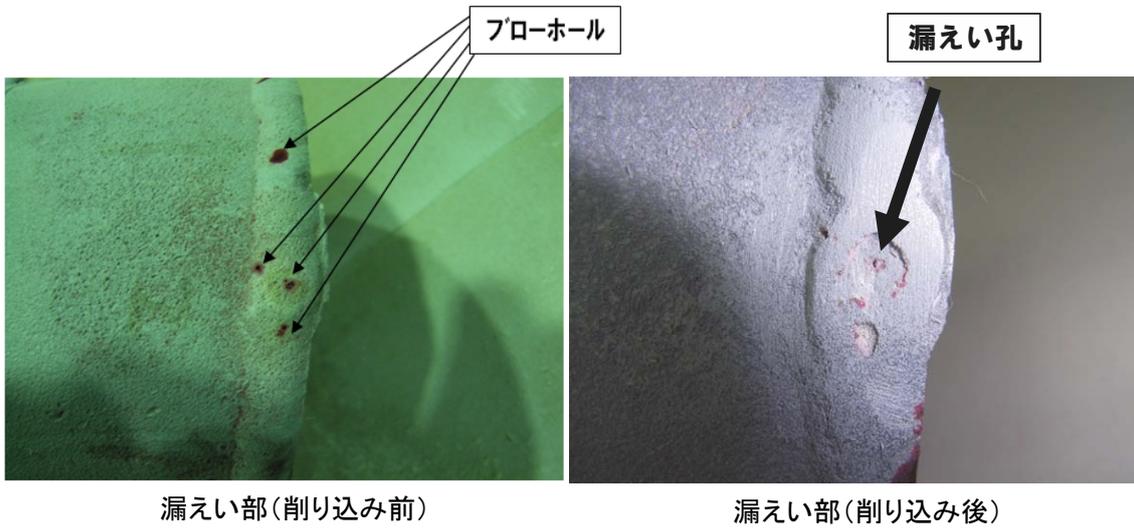
写真 3 PT 試験結果

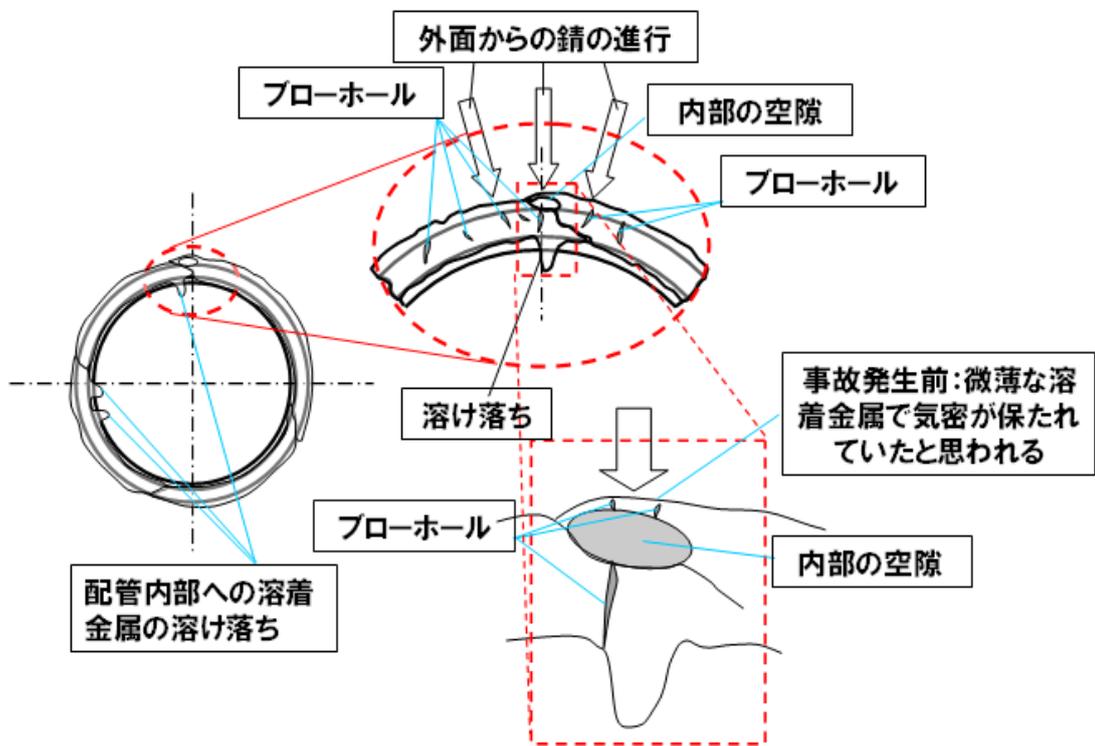
図 2 管軸に垂直な溶接ビード断面スケッチ及び漏えい部拡大図
