高圧ガス事故概要報告

整理番号 2009-092	事故名称 冷凍設備における食い込み継手の銅管破断による冷媒漏えい		
事故発生日時 2009-4-22 19 時頃		事故発生場所 栃木県芳賀郡	
施設名称 試験室 冷凍設備	機器名 食い込み継手 (フレア部)	主な材料 炭素鋼 (OST-2) 銅(C1220T-O)	概略の寸法 炭素鋼: φ 10 mm、 肉厚: t1.0mm 銅配管: 3/8B(φ 9.58mm、 肉厚: t1.0mm)
内容物 フルオロカーボン 22	高圧ガス製造能力 299.2 冷凍トン/日	設計圧力 2.20MPa	設計温度 —
被害状況 冷凍設備における仮設配管フレア部が破断し、冷媒が漏えいした(人的被害なし)。			
<p>事故概要</p> <p>4/21 冷凍設備のオイルヘッダ一部における容量調整器系統の食い込み継手部(鋼管ナット締め付け箇所)において、オイル漏れを発見した。増し締めでは漏えいを停止できなかったため、メーカーへ修理を依頼した。メーカーにてガス回収後、ナット部にシールテープを巻いて処置したが、漏えいは止まらなかった。同様の鋼管が無かったため、銅管で仮処置を実施した(4/25に鋼管へ変更する予定としていた)。試運転後、漏えいが無い事を確認した。</p> <p>4/22</p> <p>16:00 日常点検を実施し、漏えいがないことを確認した。</p> <p>19:00 ガス及びオイル漏れが発生した(漏えい量 冷媒: 2t、オイル: 200L)。このため、油圧供給側バルブを閉鎖し、圧縮機側にはパッキレスバルブを取り付けてバルブを閉止した。その後の現場確認により、先日交換した銅管フレア部直近の直管部分が破断したことが判明した。</p>			
<p>事故原因</p> <p>○食い込み継手から漏えいした原因: 内部つば付きリング(そろばん玉)のき裂</p> <p>①油圧切り替え弁の作動時、振動が生じており、徐々に継ぎ手部のねじに緩みが生じた。</p> <p>②内部つば付リング(スリーブ)の先端食い込み部(シール部)に周方向のき裂が発生しており(き裂発生箇所: 流れ上流からみて7~11時の方向)、スリーブの内部を伝って油が漏えいした。</p> <p>③先端食い込み部は変形していた。これは漏えい後の増し締め処置により変形したと推定される。</p> <p>④先端食い込み部は応力が集中しており、緩みによる疲労も発生していたと推定される。</p> <p>○銅管が破断した原因:</p> <p>・設備面の問題</p> <p>①材質を炭素鋼から銅に変更したため強度が低下した。</p> <p>②切り替え弁作動時の振動により、短時間で疲労破壊を生じたと推定される。</p> <p>・管理面の問題</p> <p>①この冷凍設備は試験に使われ、当時

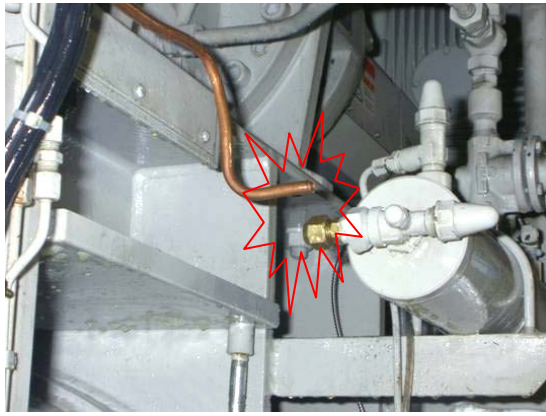
写真1 配管破断箇所
(破断位置が見えるよう、
配管をずらした後。)

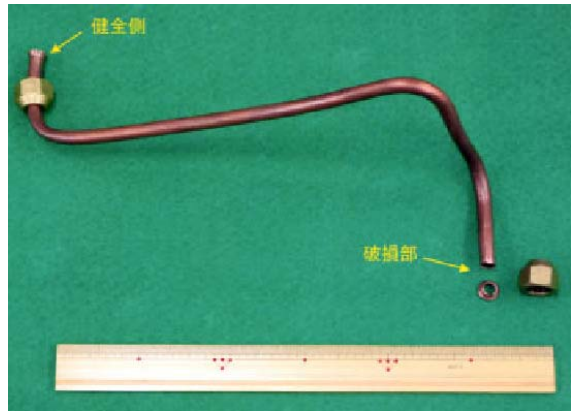
写真2 破断した配管の寸法

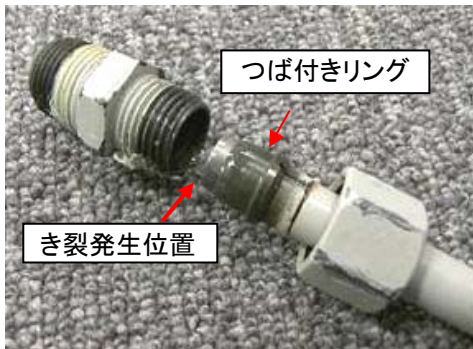
写真3 鋼管(くい込み継手)の外観

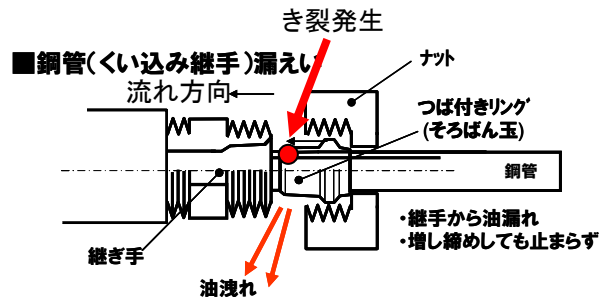
図3 鋼管(くい込み継手)のつば付き
リングのき裂箇所

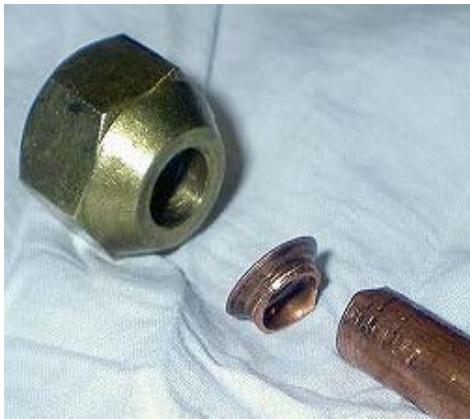
写真4 銅管の破断状況

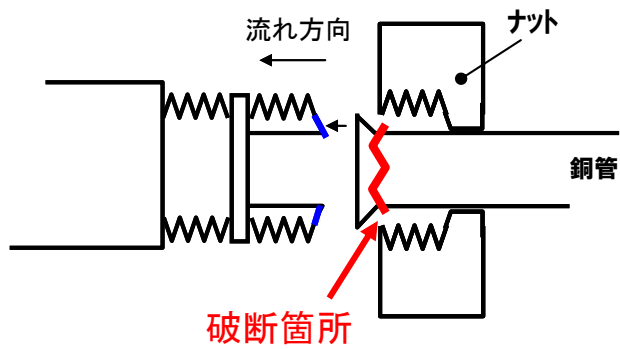
図4 銅管の破断箇所

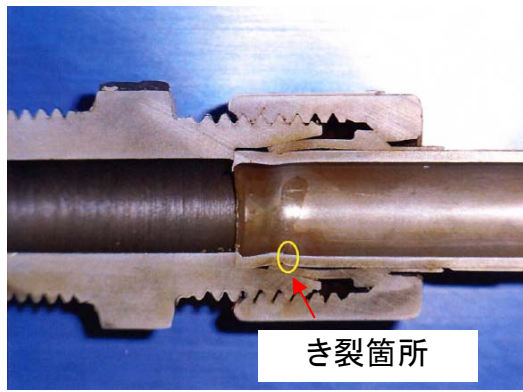
写真5 鋼管の断面

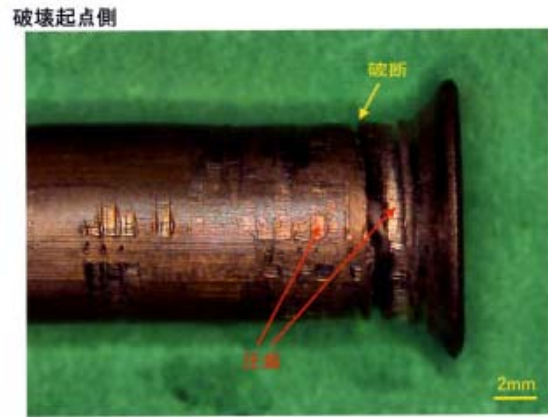
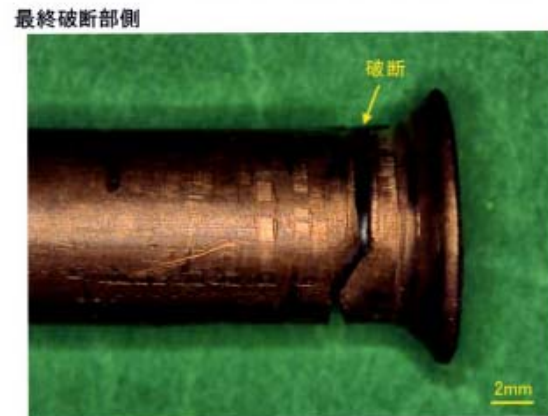
写真6 鋼管の破断面

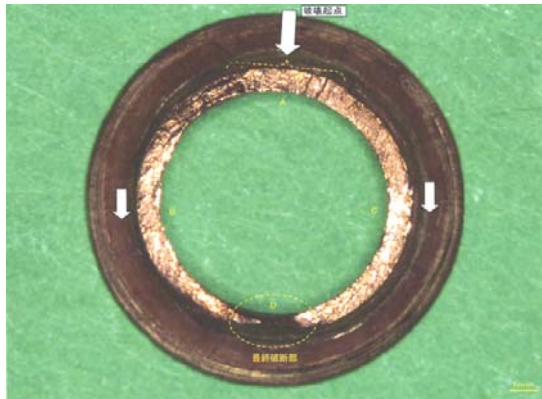
写真7 鋼管の破断箇所

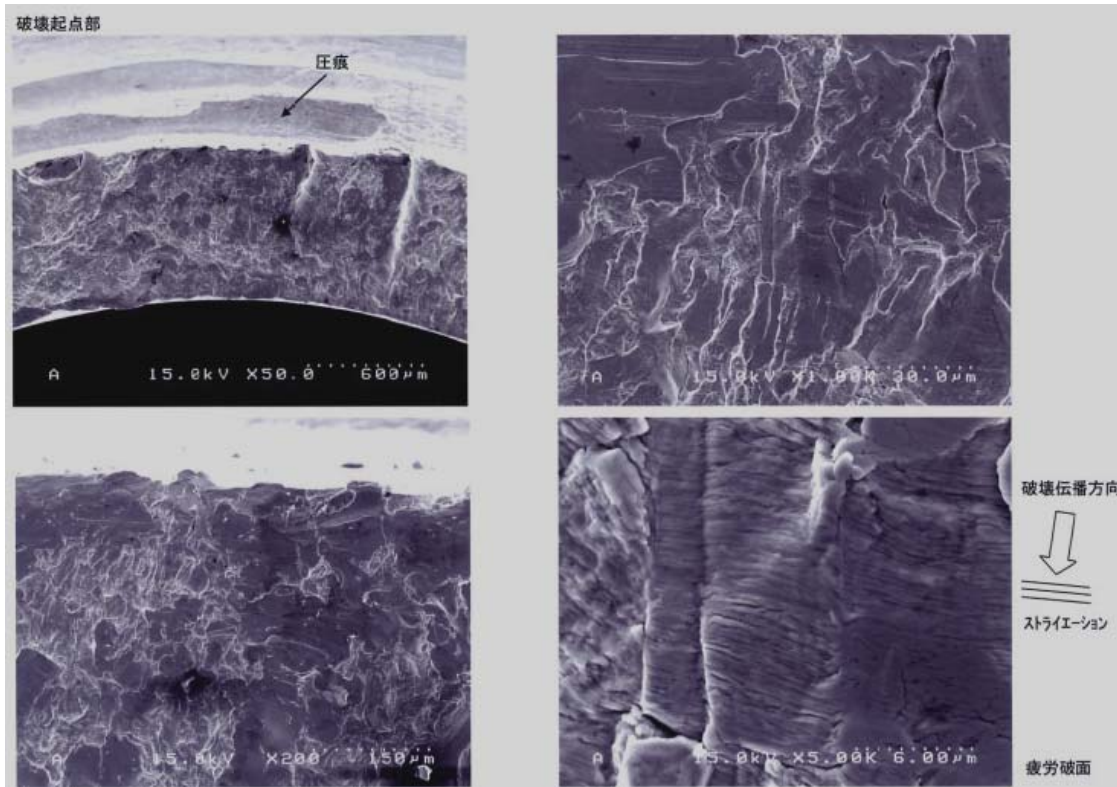
写真8 鋼管の破断面の電子顕微鏡写真
