高圧ガス事故概要報告

整理番号 2009-119	事故名称 液封による緊急遮断弁のボンネットフランジからの漏えい			
事故発生日時 2009-6-23 17時20分頃		事故発生場所 千葉県市原市		
施設名称 リニアポリ エチレン製 造施設	機器名 緊急遮断弁 本体 ボンネットフランジ	主な材料 ガスケット:強化 テフロン(充てん 材:ガラス繊維)	概略の寸法等 配管:1/2B、2B 緊急遮断弁(ボンネットフランジ 部):ANSI B 16.5 300LB RF	
内容物 1-ヘキセン	高圧ガス製造能力 約 47,200m ³ /日(標準状態)	常用圧力 2.5MPa	常用温度 110°C	
被害状況 リニアポリエチレン製造施設における緊急遮断弁のボンネットフランジから、内部流体が漏えいした(人的被害無し)。				
事故概要 16:40 運転管理部門の運転員がパトロール中に異臭を感じたため、原因の調査を開始。 17:00 ストラクチャーの6階の緊急遮断弁(NCV111)が原因であると推定。 17:05 調査の為、同弁の保温材の解体を開始。 17:20 ボンネットフランジよりガスが漏えいしていることを確認(推定漏えい量:5.2L)。緊急通報警報を吹鳴して自衛防災組織を設置するとともに、ブロック操作及びリアクターガス循環ラインのシャットダウンのための脱ガス操作を開始。 17:36 ホットラインにて行政に通報。 18:21 消防隊員と運転員にて保護具着用の上、漏えい箇所周辺の可燃性ガス測定及び状況確認を行う。(NCV111 のボンネット付近でガスが検知された。) 20:09 ボンネット付近からの残ガスなしを確認。				
事故原因 ① 発災設備では、エチレンに1-ヘキセンなどの副原料を添加したガス雰囲気を形成し、触媒を注入して重合反応させ、ポリエチレンを生産している。 ② 1-ヘキセンの注入ラインは、循環ガスコンプレッサーC400の下流側に設置されていた。2008年5月に、C400上流側に注入するラインを追加設置した。 ③ 新規ラインは、配管をスチームトレースで加温し、内部の液化ガスが極力速やかにガス化されるよう設計/施工された。 ④ 前日の夕方(16:45)、副原料の切替えのため、液フィード上流側から順番に弁を閉止した。しかし、短時間で遠隔操作弁を閉止したために流体が配管内に満液状態で滞留し、さらに配管がスチームトレースで加温された為内部圧力が上昇、漏えいが発生したと推定される。 ⑤ 運転員は、設備の設置目的(速やかなガス化)を理解し、液封に関する教育を受けていた。切替操作は、液封の危険性を認識して、弁の閉止は上流側から行った。 ⑥ しかし、各弁の閉止はどの程度の間隔で実施する必要があるのか等、具体的な操作方法がマニュアルに明記されていなかった。(作業手

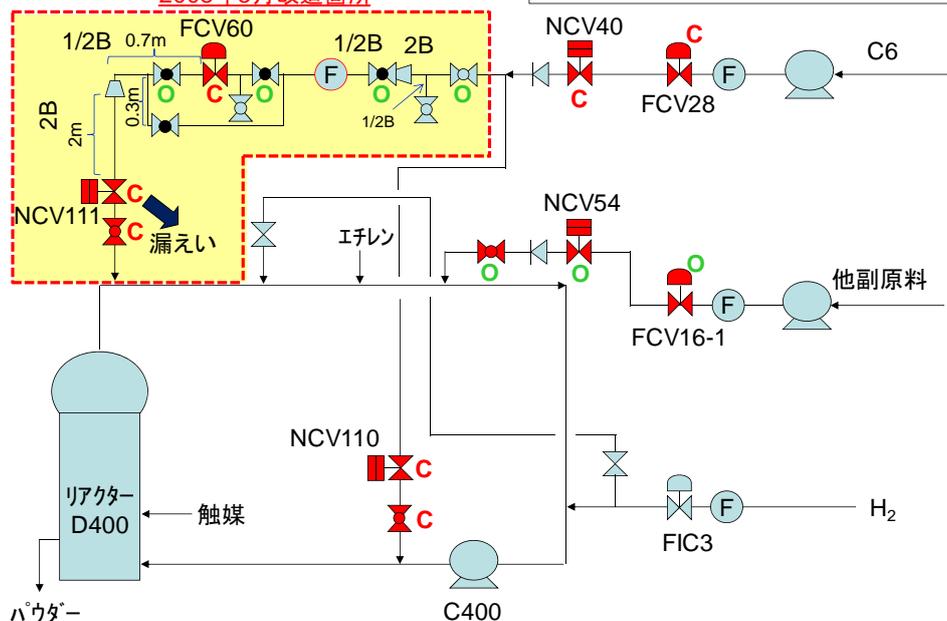
1-ヘキセン(C6)⇒他副原料 切替え時

2008年5月改造箇所

赤く塗ったバルブは操作したバルブ

図1 副原料切替え時のバルブ開閉状況
(O:開放、C:閉止)

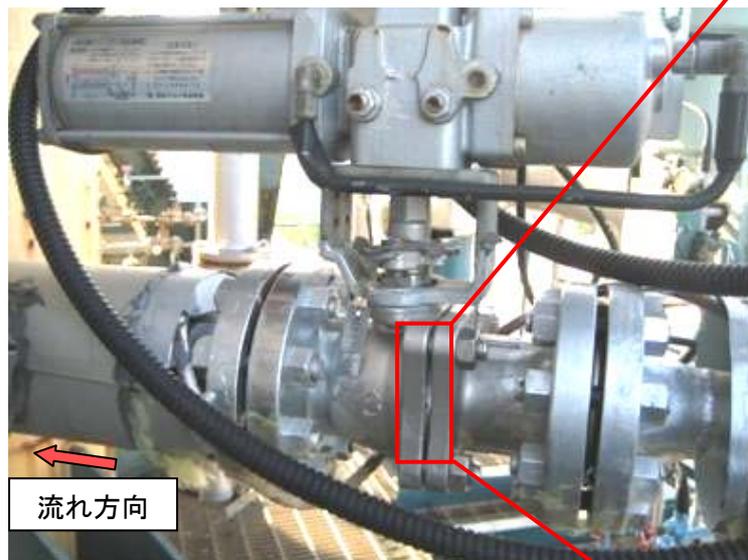
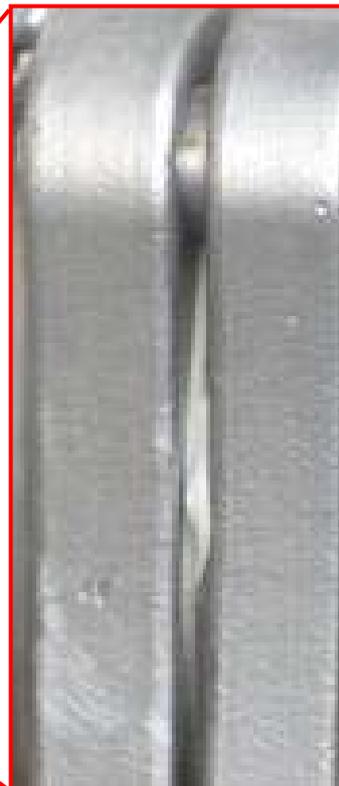
写真1 発災直後における緊急遮断弁の状況

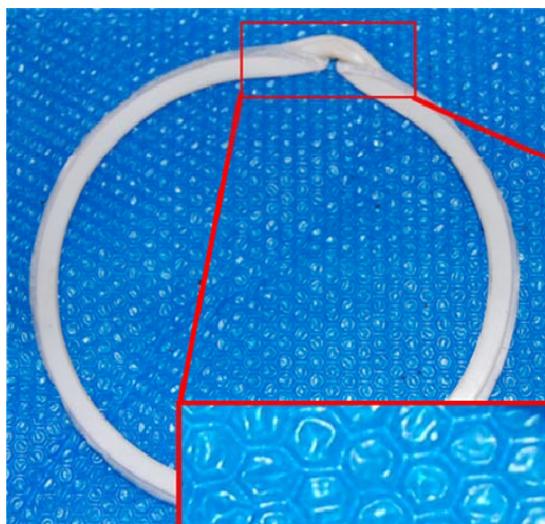
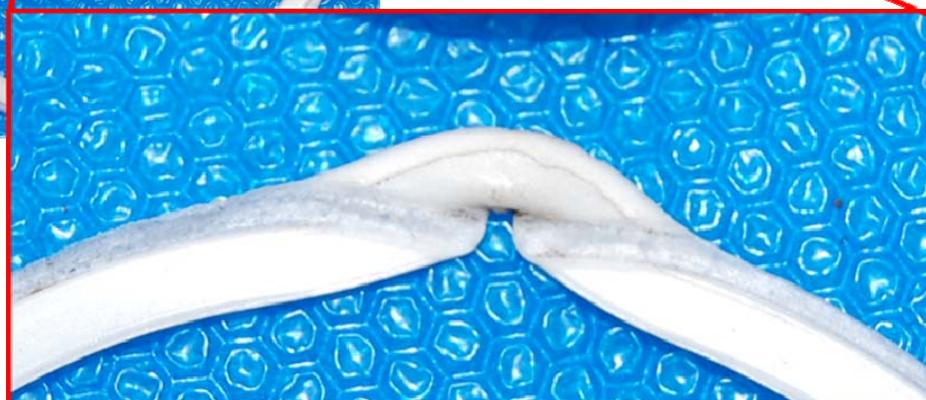
写真2 ガスケットの変形状況
