高圧ガス事故概要報告

整理番号 2009-142	事故名称 高圧法ポリエチレン製造設備の配管溶接部から漏えい		
事故発生日時 2009-7-16(木) 14時40分	事故発生場所 広島県大竹市		
施設名称 高圧法ポリエチレン製造設備	機器名 エチレン受入配管の バイパス配管溶接部	主な材料 STPG370S	概略の寸法 1B×Sch.80
高圧ガス名 エチレン	能力 6,640 千 m ³ /日	常用圧力 2.45MPa	常用温度 35℃
被害状況 高圧法ポリエチレン製造設備を運転中、パトロール中の運転員が異臭に気づき、周辺を調査したところ、配管溶接部からエチレンの漏えいを確認した(人的被害なし)。			
事故概要 ① 高圧法ポリエチレン製造設備を定常運転中、パトロール中の運転員が異臭に気づいた。 ② 周辺を調査した結果、エチレン受け入れ配管の圧力調整弁バイパス配管溶接部からエチレンが漏えいしているのを確認した。 ③ 漏えいは、4B 主管から分岐した圧力調整弁のバイパス配管取り出し部(1B)のソケット溶接部近傍のき裂から発生した(漏えい量約 1kg)。 ④ 人的被害なし。			
事故原因 ① 配管のき裂発生箇所は、圧力調整弁の減圧による温度低下で結露しやすい状況にあった。 ② 1B バイパス配管にある閉止弁取り付けフランジの面間は、閉止弁の面間に比べて狭く施工されていた。閉止弁は、配管フランジの面間を開いて組立てていたため、バイパス配管取り出し部のソケット部には、常に力が作用する状態であった。 ③ 配管のき裂は、ソケット取り付け溶接部の近傍で発生し、その長さは外面側 35mm、内面側 2mm で貫通していた。 ④ 破断面解析の結果、ビーチマークが確認され、疲労破壊と判断された。			
再発防止対策 ① 漏洩部を含めたバイパス配管を配管に応力が加わらないように更新する。 ② 類似箇所の非破壊検査を実施し、健全性を確認する。 ③ 外面腐食の管理プログラムを見直す。 ④ 今回の事例を関係者に教育する。			
教訓 ① 配管組立てに際して、無理な力が作用した状態での組立ては行なわないことを基本とすべきである。 ② 湿乾を繰り返す温度範囲である部位、結露が懸念される部位などは外面腐食が懸念される。これらの部位では、点検を強化すべきである。 ③ バイパス配管は、運転中、閉止弁が閉ざされており、行き止まり配管となっている。行き止まり配管、小径管などでは、さまざまなトラブルが発生しており、普段から注意深く点検、検査を行うべきである。

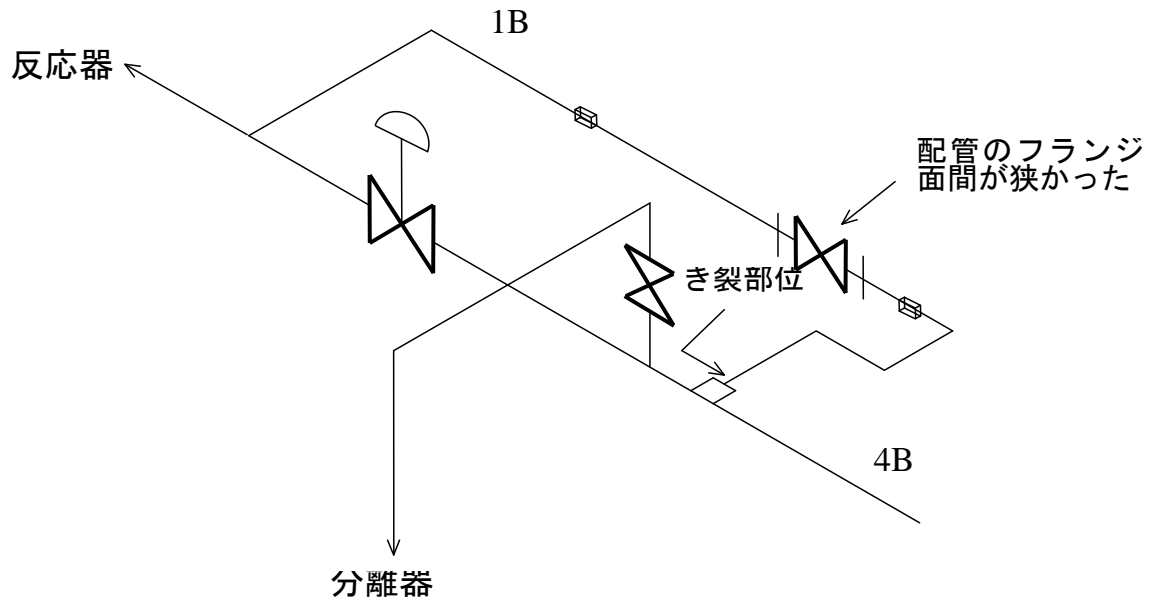
図1 フローの概要

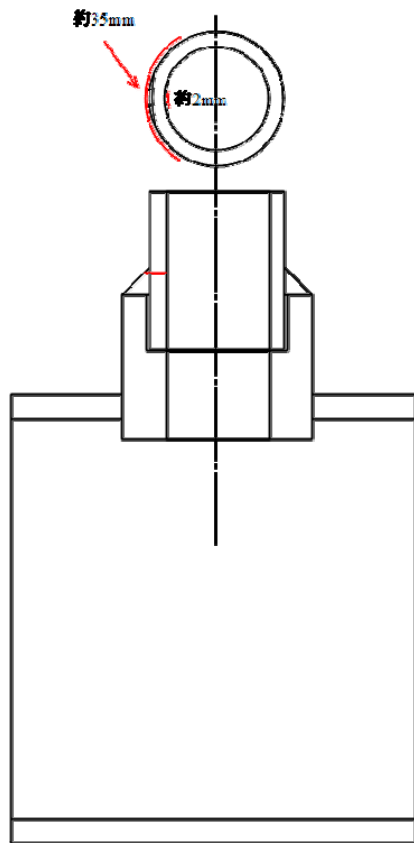
図2 き裂の発生概要

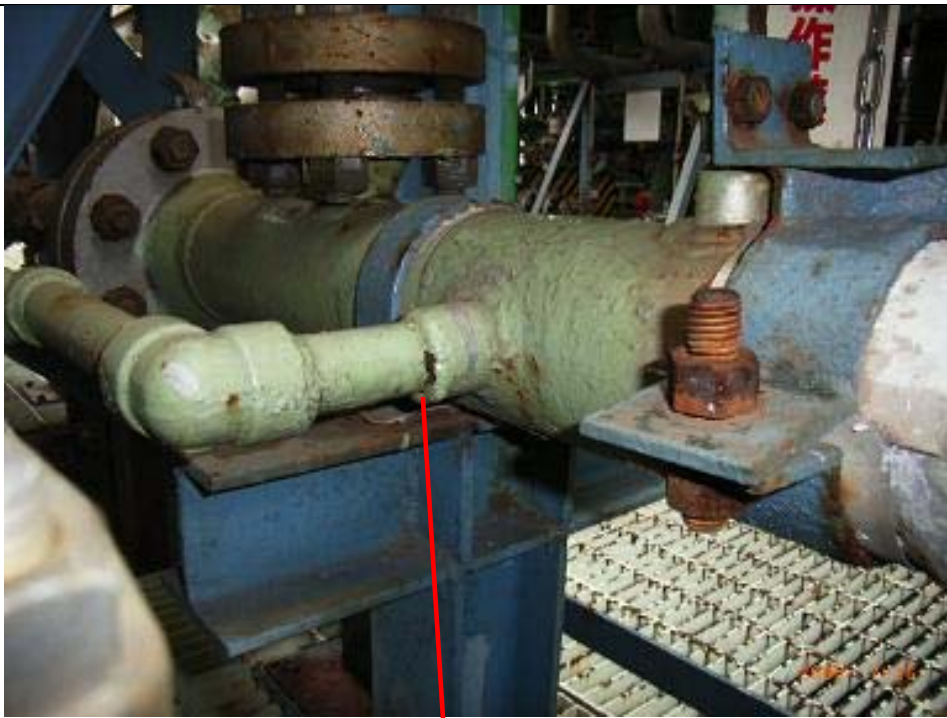
写真1 き裂部の状況

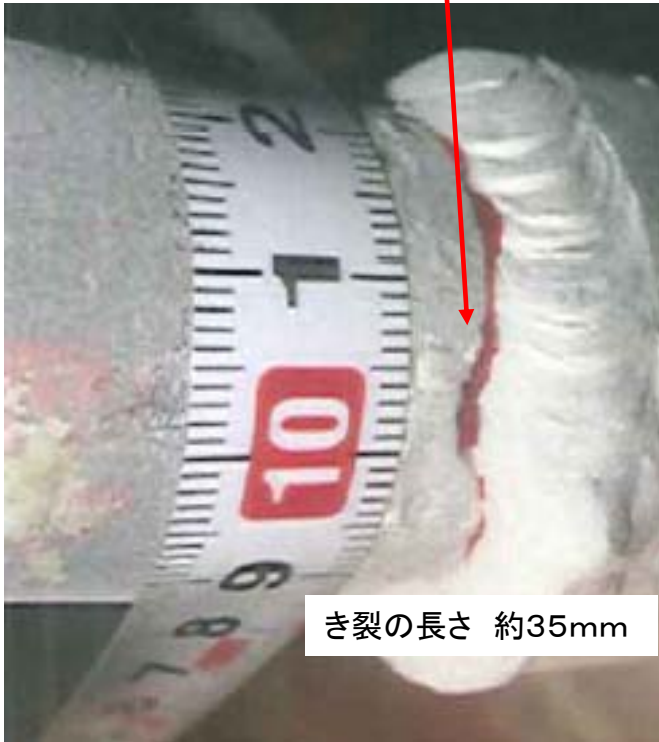
写真2 き裂部(拡大)
