高圧ガス事故概要報告

整理番号 2009-176	事故名称 冷凍設備における T 字配管ろう付け部近傍からの漏えい			
事故発生日時 2009-8-20 11 時頃		事故発生場所 栃木県芳賀郡		
施設名称 試験室 冷凍設備	機器名 冷凍設備 吸入配管 均圧配管	主な材料 吸入配管: C1220T 均圧配管: C1220T	概略の寸法 吸入配管: ϕ 41.28mm、t1.52mm 均圧配管: ϕ 12.7mm、t0.89mm	
内容物 フルオロカーボン 404A	高圧ガス製造能力 30.5 冷凍トン/日	設計圧力 1.70MPa	設計温度 15°C	
被害状況 T 字の配管ろう付け部にき裂が発生し、冷媒が漏えいした(人的被害なし)。				
事故概要 試験室空調を使用しようとした際、冷凍機が異常を発報して起動しないため、断熱材を取り外して点検を実施した。その結果、2階機械室の空調機壁面に配置した送液配管の温度式自動膨張弁に接続された均圧配管と、吸入配管のろう付け部(T 字)にき裂が発生し、ほぼ全量(330kg)の冷媒が漏えいしたことが判明した。				
事故原因 ◎吸入配管の疲労破壊 ①事故後の調査の結果、き裂は、均圧配管が T 字(垂直)にろう付けされた吸入配管(ろう付け部近傍)に発生していた。き裂の発生方向は、均圧配管の変動方向とほぼ直角であった。破断面には、ビーチマークがみられたことから、疲労破壊と判断された(設備は平成 16 年 10 月に設置、使用状況は不定期)。 ②吸入配管に接続された均圧配管は、設置された支持(サポート)がなく、制御弁、電磁弁、及び膨張弁に起因する振動の影響を受けやすい状態であったと推定される。 ③均圧配管と吸入配管の接続は、吸入配管に穴あけ、つば出しをして(スウェーピング加工)均圧配管を接続しろう付けしていた。この部分は、局所的な曲がりが生じ、応力集中を受けやすい形状となっていた。 ④したがって、各種弁の振動による、取り付け壁面に対して垂直方向の均圧配管の変動及び応力集中により、吸入配管にき裂が発生したと推定される。 ◎管理面の問題 ①配管の支持がなかった理由は、設計時の図面における記載漏れのためであった。 ②設備の設置時、小径銅管の施工については、現場合わせという認識があり、振動に関する検討が十分なされなかった。

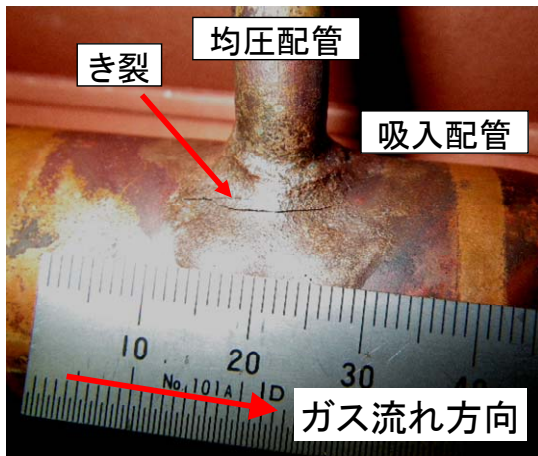
写真 1 き裂発生部位

再発防止対策 ○設備面 ①き裂発生部位は切除し、成型品のティーに交換した。また、振動防止のため、支持を 2 箇所追加した。 ②補修後、運転状態の確認(異常振動の有無)を実施した。 ③水平展開として、類似箇所(同様の材質、構造、施工方法)の漏えい、き裂損傷の有無の確認を実施した。また、他の冷凍設備について、支持不足箇所のチェック、抽出を行った。

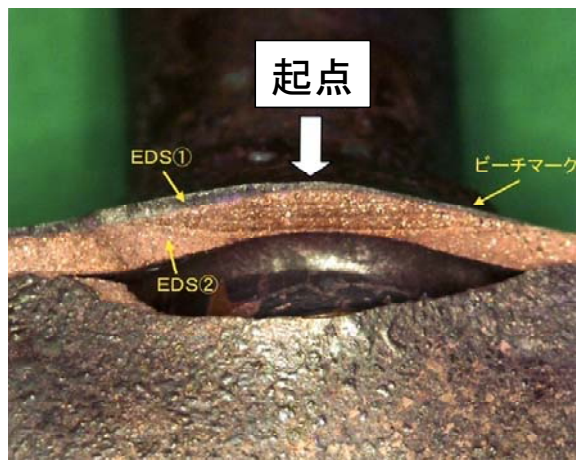
写真 2 き裂発生部位(拡大)
(破面観察のためき裂部を開口)

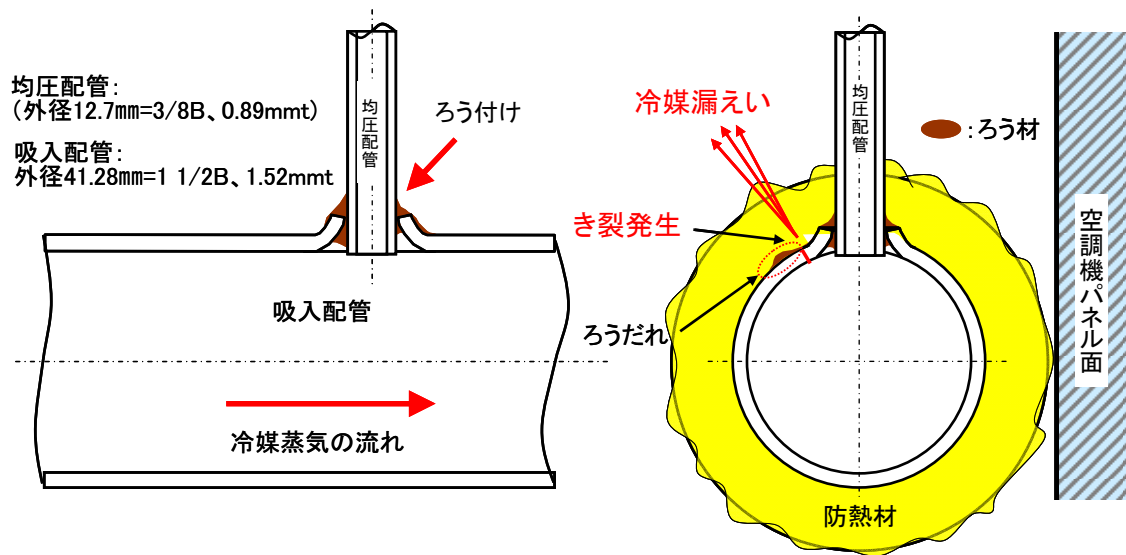
図 2 配管ろう付け部の概略図

- ①今回の配管接続部には、スウェーピング加工がなされ、局部的な曲がりが生じていた。このような部分には、応力集中が発生しやすいため、特に振動、熱応力等が発生する場合には、規格品のティーを極力使用し、応力集中を避け疲労破壊を防止すること、適切な位置に支持を設置し確実に固定するなどの対策により、疲労破壊を防止し、かつ定期的な点検を実施しなければならない。
- ②メーカーだけでなくユーザーも、設計基準通りに図面が製作されているか、確認することが重要である。
