高圧ガス事故概要報告

整理番号 2009-184	事故名称 三フッ化窒素充てん工場の火災、爆発		
事故発生日時 2009-11-4(水) 13:20	事故発生場所 山口県下関市		
施設名称 三フッ化窒素製造設備 (F3系、F4系)	機器名 充てん設備、容器、容器弁	主な材料 容器 合金鋼 容器弁 SUS316L	概略の寸法 17本組 T/T(710リットル×17本組) 40フィート ISO T/T(2400リットル×8本組)
高圧ガス名 三フッ化窒素(NF ₃)	処理量(標準状態) 約 1,050m ³ /D	常用圧力 15MPa	常用温度 30℃
被害状況 <p>三フッ化窒素製造設備の充てん場において、17本組チューブトレーラー(T/T)へ三フッ化窒素(NF₃)を充てん後、ガス分析作業を実施しようとしたところ、火災が発生した。その後2回の爆発が発生し、充てん工場(F3系、F4系)が全壊した。この爆発により付近住民、従業員および協力会社社員の11名が負傷(軽傷)し、飛散物により、工場の建物、設備、周辺民家の窓ガラス、屋根などが多数損壊(家屋損壊101軒、車両損傷36台)した。</p>			
事故概要 <ol style="list-style-type: none"> ① 17本組 T/T は容量が大きいため、一日に容器2本、または容器3本をまとめて、ガスを充てんする手順で充てん作業を実施していた。 ② 11月3日までに、三フッ化窒素充てん設備(F3系)において、#1～#15容器への充てんが完了していた。 ③ 11月4日、11:24 #16、#17の充てん作業が終了した。 ④ 11:57 #16、#17の製品ガスの組成分析を実施していた。 ⑤ F3系充てん場には、充てんが完了していた40フィート ISO T/T(8.4MPa)を出荷までの間、保管していた。さらに、F4系充てん場には、20フィート ISO T/T(2.8MPa)が充てん作業のため置かれており、40フィート ISO T/Tが空の状態、真空ラインにつながって真空引きした状態で置かれていた。 ⑥ 13:20頃 全ての容器への充てんが終了した17本組 T/T の出荷分析を行うため、全ての容器弁を開く操作を実施したところ、作業者が熱風を感じ被災した。 ⑦ 13:23 総合計器室において、ガス検知器に続いて火災報知器が発報し、事故を確認し関係部署に連絡 ⑧ 13:24 F3系、F4系電灯盤の警報発報 ⑨ 13:27 充てんコンプレッサーを緊急停止 ⑩ 13:30 現場班長より製造1係長へ火災発生連絡 ⑪ 13:31 救急車呼び出し。自衛消防隊出動。対策本部設置 ⑫ 13:34 関係諸官庁に連絡開始。救急車、消防車など入構 ⑬ 13:45 充てん場にて1回目の爆発が発生し、工場構外まで爆風及び飛散物(

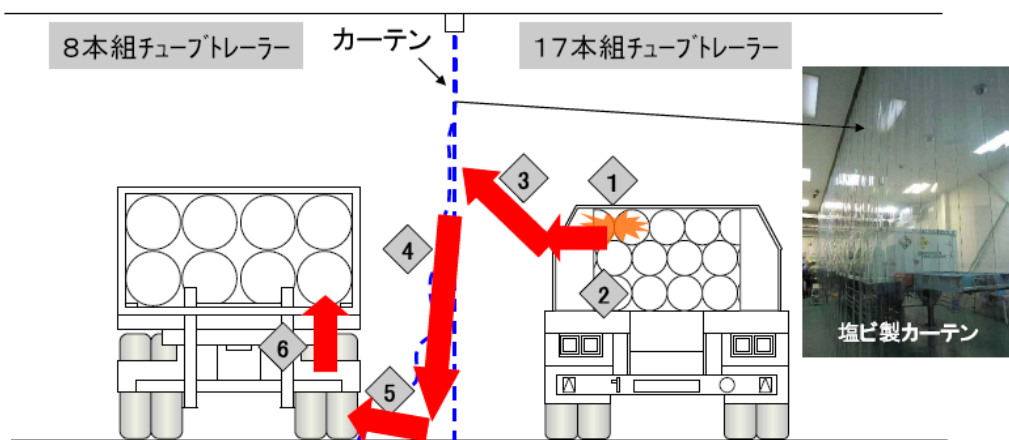
図 5 火災発生時の状況

- ③ 溶栓から高温で溶融した金属と共に加熱された NF₃ ガスが噴出、溶融状態の金属が着火源となり、周囲の塩ビ製カーテン(難燃性)などに着火、火災を発生させたものと推定
- ④ 周囲の容器、#15 容器弁、マニホールド配管などが延焼
- ⑤ 延焼が拡大し、容器弁の空気作動部(アルミダイキャスト製)を焼損、溶融したため、容器弁は開放状態となった。

- ⑥ 発災時、#16、#17 容器の温度は、#1～#15 容器の温度より 3℃ 高く(計算値)、充てん内圧は 9.5MPa (DCS 表示)であり、最小圧力(計算値)の容器と比較して、0.4MPa 程度高い状態であったと推定
- ⑦ 容器爆発、飛散の原因は、17本組 T/T において発生した火災が、同一充てん場内に一時的に保管されていた 40 フィート ISOT/T の右後方タイヤに延焼、タイヤ直上の #1 容器を加熱したものと推定

- ① #16、17元弁の安全栓から噴出した溶融金属が火種となった。
- ② そこへNF3が供給され燃焼。
- ③ 火種が塩ビ製カーテンへ着火。
- ④ 塩ビ製カーテンが燃焼し、燃え落ちる。
- ⑤ 燃え落ちた塩ビ製カーテンが、タイヤに着火。
- ⑥ タイヤが燃焼し、直上のボンベを加熱し始めた。

- ④ 充てん場内の区分けと可燃物の除去
- ⑤ チューブトレーラー充てん設備に散水設備設置
- ⑥ これらの具体的な対策実施については地域住民に十分にご説明し理解得る。
- ⑦ 再発防止対策を反映した作業要領書の改定、事故原因及び再発防止対策

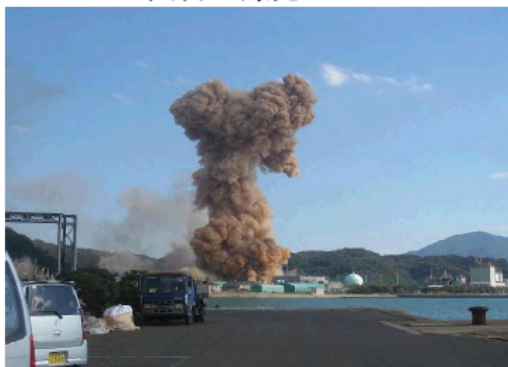
13:45 1回目の爆発

- ⑧ これにより、#1 容器内部で温度が上昇したため、容器内部圧力が急激に増加するとともに、加熱により容器材料の強度が低下した結果、容器が爆発したものと推定
- ⑨ #1 容器は、4 つの部位に破壊し、部位 1(トレーラーフロント側の一部)は、直前にある排水タンクを貫通し、民家 2 軒の屋根を損壊させ、約 300m 飛散して畑で発見された。部位 2(リア側の胴部の一部)は、螺旋状に破断しており、近くの排水タンク前に飛散した(約 20m)。部位 3、部位 4(リア側鏡を含む胴部の残部)は、隣接する倉庫へ飛散した(約 10m)。

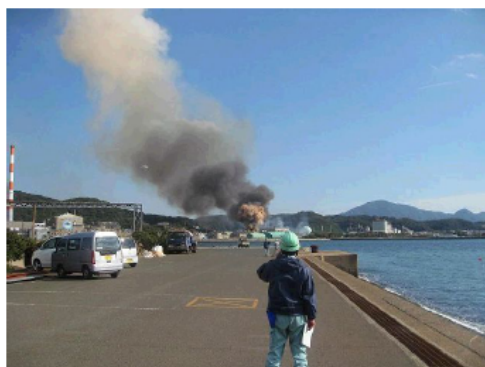
13:50 2回目の爆発

より、2回目の爆発が発生

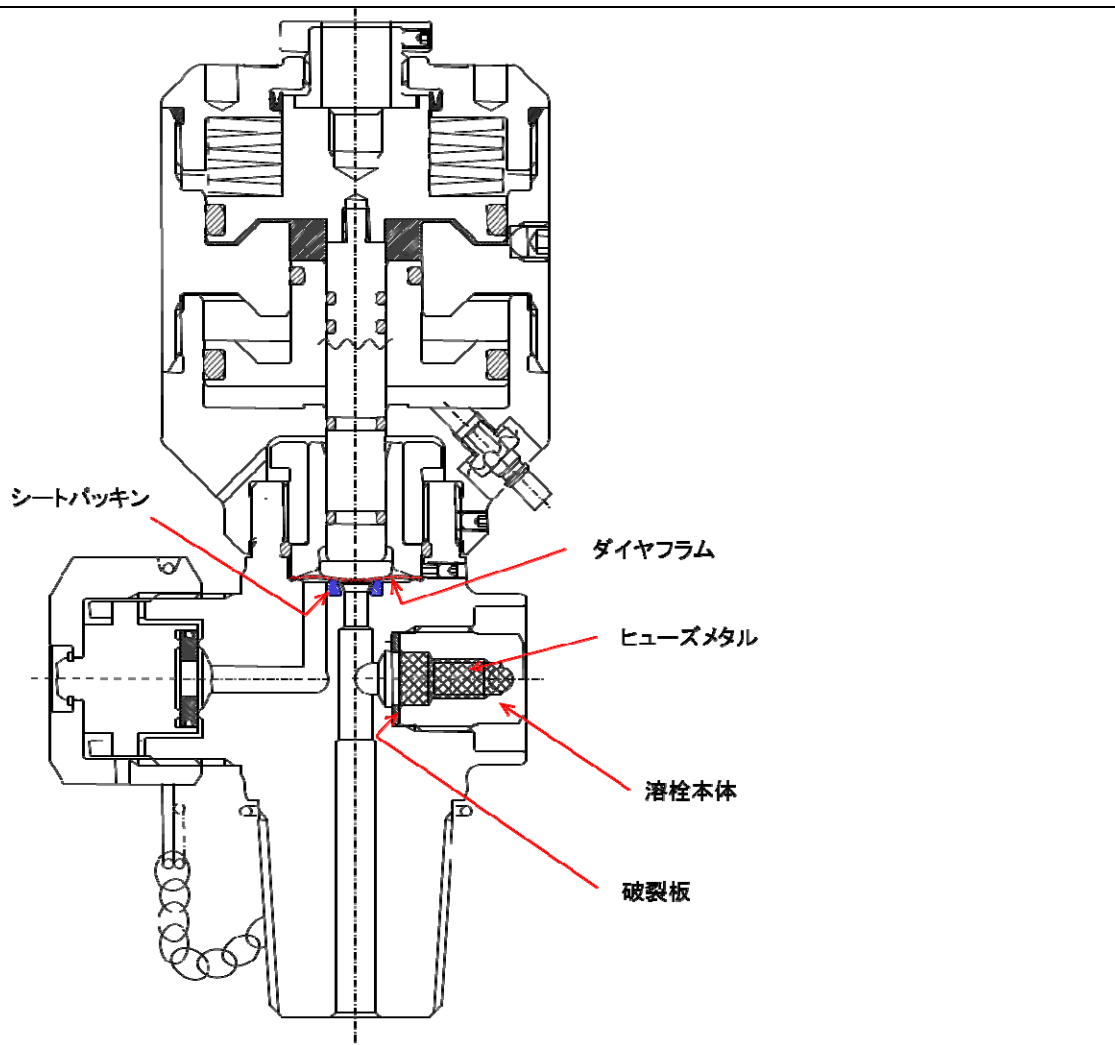
図 6 17 本組 T/T 容器弁の概要

- ① 火災発生原因は、17本組 T/T に充てん終了後、NF₃ ガス分析のため、全ての容器弁を一斉開放した際、各容器間の圧力の違いにより高密度、高流速の NF₃ が #16、#17 容器弁内で移動し、流動時の摩擦現象(流体摩擦)により容器弁の温度が上昇、流路を燃焼させたものと想定
- ② このため、#16、#17 容器弁の溶栓が潰破

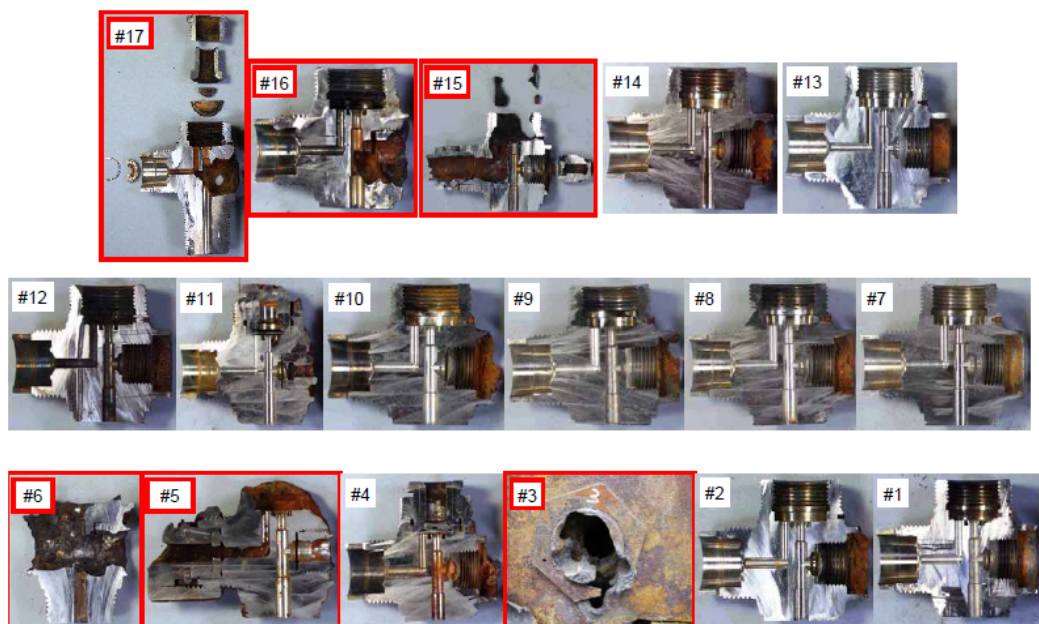
写真 3 17 本組容器の容器弁の損傷状況

(#17、16: 溶栓本体および破裂板が溶損。#11: 溶栓本体が一部溶損、破裂板は現存。#6、5: 溶栓本体および破裂板が溶損。#3: 消失。その他: 溶栓本体および破裂板は現存。ヒューズメタルは、全ての容器弁で溶損。ダイヤフラムは、#17: 一部溶損、#15: 溶損、#6、5: 溶損、その他: 現存)
