高圧ガス事故概要報告

整理番号 2009-185	事故名称 分解炉のドレン弁誤操作によるナフサ流出、火災		
事故発生日時 2009-9-3(木) 16時56分	事故発生場所 岡山県倉敷市		
施設名称 エチレン製造施設	機器名 分解炉、ドレン弁	主な材料 —	概略の寸法 20A
高圧ガス名 ナフサ	高圧ガス処理量 約187百万 m ³ /日(NOR.)	常用圧力 0.05MPa	常用温度 93℃
被害状況 エチレン製造施設の分解炉Bの停止作業中、誤って隣接する分解炉Aのドレン弁を開放したため、ナフサが流出し、分解炉Aの炉壁にあたり着火、火災が発生した。ドレン弁を開放したオペレーターが、火傷(軽傷)を負った。			
事故概要(時間表示は目安を示す)			
<ol style="list-style-type: none"> ① 9月1日 分解炉Bは、加熱管のコークを除去するため、計画停止操作が開始された。 ② 9月2日 コークの燃焼除去作業を完了し、分解炉Bを停止するための作業を開始した。 ③ 9月3日 前日の停止操作の継続で、希釈蒸気の供給を停止して、加熱管内の窒素置換を実施する予定となっていた。 ④ 分解炉Bの停止作業は、3名で実施していた。オペレーターAは、停止作業のリーダーで、オペレーターBと共同で作業を進めていた。オペレーターCは、教育中であり、オペレーターA(教育担当)の監督の下、一つ一つ指示された現場操作のみを実施していた。 ⑤ 16時30分 分解炉Bの希釈蒸気置換作業が終了したため、3人のオペレーターは、次の作業として窒素置換ラインセットを実施していた。 ⑥ 窒素供給の前に、重質油原料流量調節弁(以下、重質油調節弁)とナフサ流量調節弁、及び希釈流量調節弁のドレン弁を開放する作業を実施していた。 ⑦ 16時50分頃 オペレーターCは、#3段ステージで、オペレーターAからの対面指示により、#3段ステージにあるナフサ流量調節弁のドレン弁を開ける操作をしていた。その間、オペレーターAは、#1段ステージにて操作実施後、再び#3段ステージに戻り、オペレーターCから対面で作業の実施完了報告を受けた。 ⑧ 次に、オペレーターAは、#3段ステージにおいてオペレーターCに#4段ステージの重質油調節弁のドレン弁を開けるように口頭で指示した後、#5段ステージに移動した。 ⑨ 16時55分頃 オペレーターCは、モンキーラダーで#4段ステージに上がり、分解炉Bの重質油調節弁側に向うところを誤って、隣接する分解炉A(運転中)側の重質油調節弁側に移動した。 ⑩ 最初に、ドレン弁のキャップを外し、重質油調節弁の上流側のドレン弁を1回転ほど開放したが、何も出てこなかった。次に、下流側のドレン弁を1回転開放し、何も出てこなかったため、さらに少し開放したところ、ナフサが流出してド

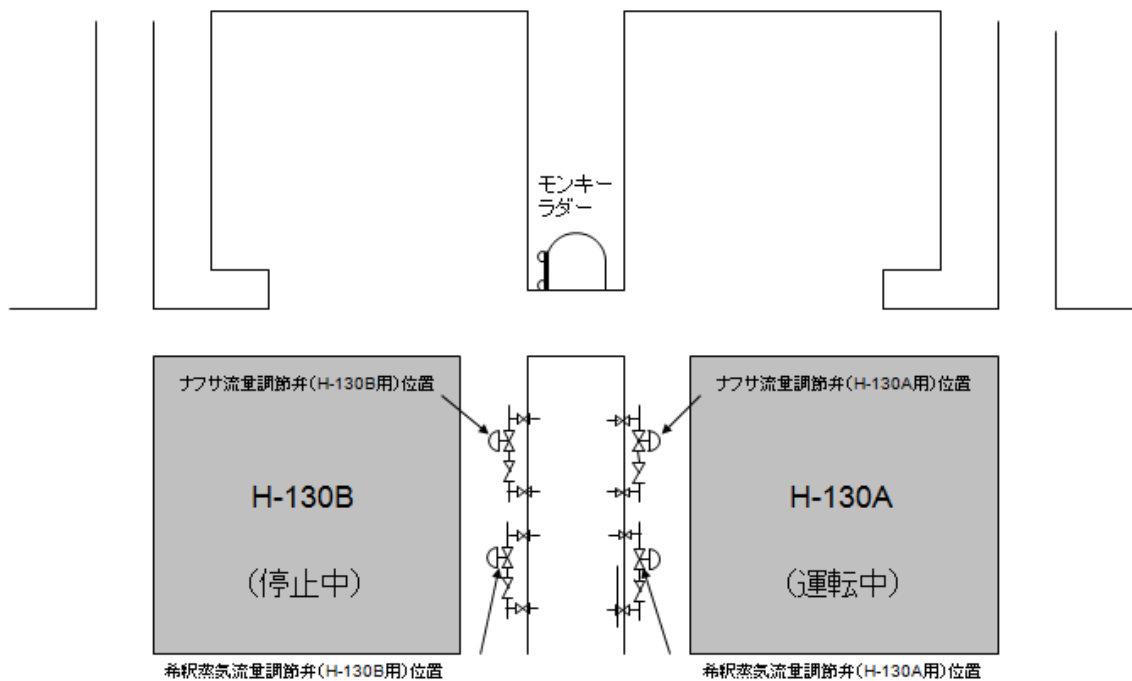
図1 #3 段ステージレイアウト

- ① 分解炉Aと分解炉Bは類似のレイアウトであったため、間違いやすいことは、オペレーター全員が認識していた。オペレーターCも当日の作業において、炉番号表示を確認して、弁操作を実施していたが、発災箇所では確認が抜けていた。
- ② 発災箇所は、オペレーターCが操作する位置から炉番号表示等が見えにくい場所でもあり、間違いを気付かせるための表示が不足していた。
- ③ 現場教育のオペレーターAは、今回の作業が分解炉Bの停止操作の一連の作業であったため、具体的な炉番号による作業指示を行っていなかった。

- ① 分解炉において、オペレーターが現場操作する全ての場所で、炉番号が確認できる様、炉番号、計器番号、流体方向等の表示の充実を図る。
- ② 分解炉毎に、機器名、計器番号を記載したチェックシートに変更した。
- ③ ナフサ運転中の分解炉で、操作することによりナフサが流出する可能性のあるバルブには、操作禁止の表示を実施する。
- ④ 指差呼称を再度徹底させるため、全体教育を実施し、誤操作防止を図る。
- ⑤ 発災したドレン弁は、運転操作上、不必要なドレンバルブであったため、撤去した。
- ⑥ 当該ドレン弁類については、オープン排出からクローズ排出へ変更した。

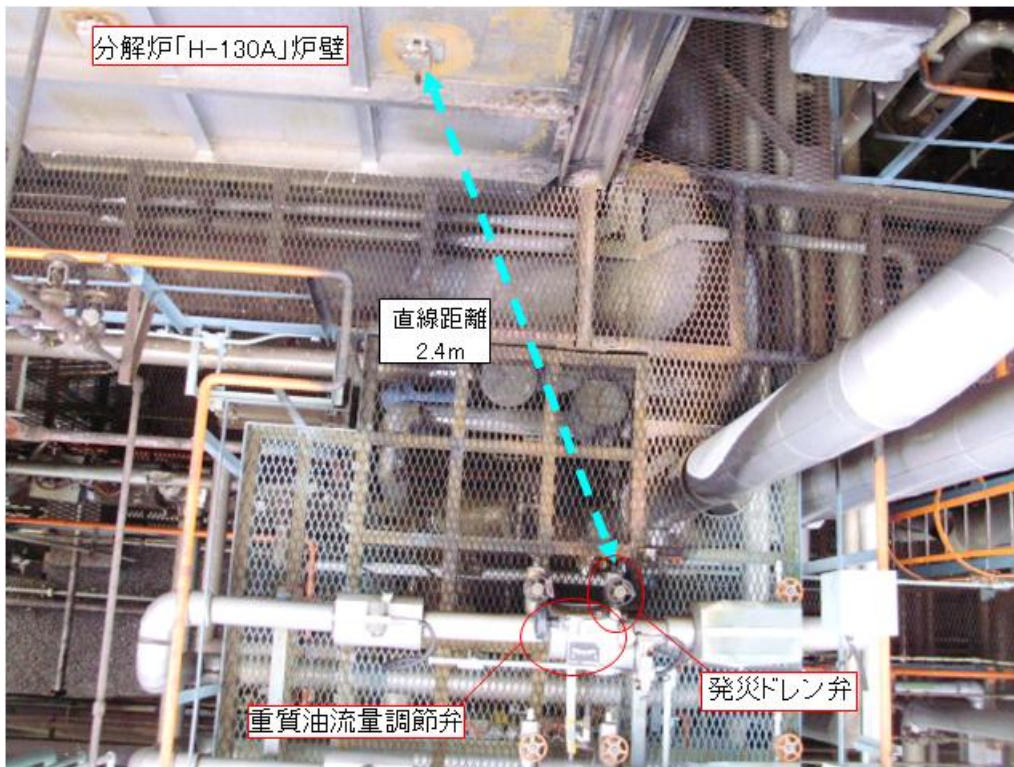
図3 発災箇所全体写真

- ① 停止操作中の分解炉Bの重質油調節弁のドレン弁を開けるべきところを、誤って隣接するナフサ分解中であった分解炉Aの重質油調節弁のドレン弁を開け、ナフサが流出した。
- ② 流出したナフサは、運転中である分解炉Aの炉壁ののぞき窓(約 290℃)に当たり着火した。
