## 高圧ガス事故概要報告

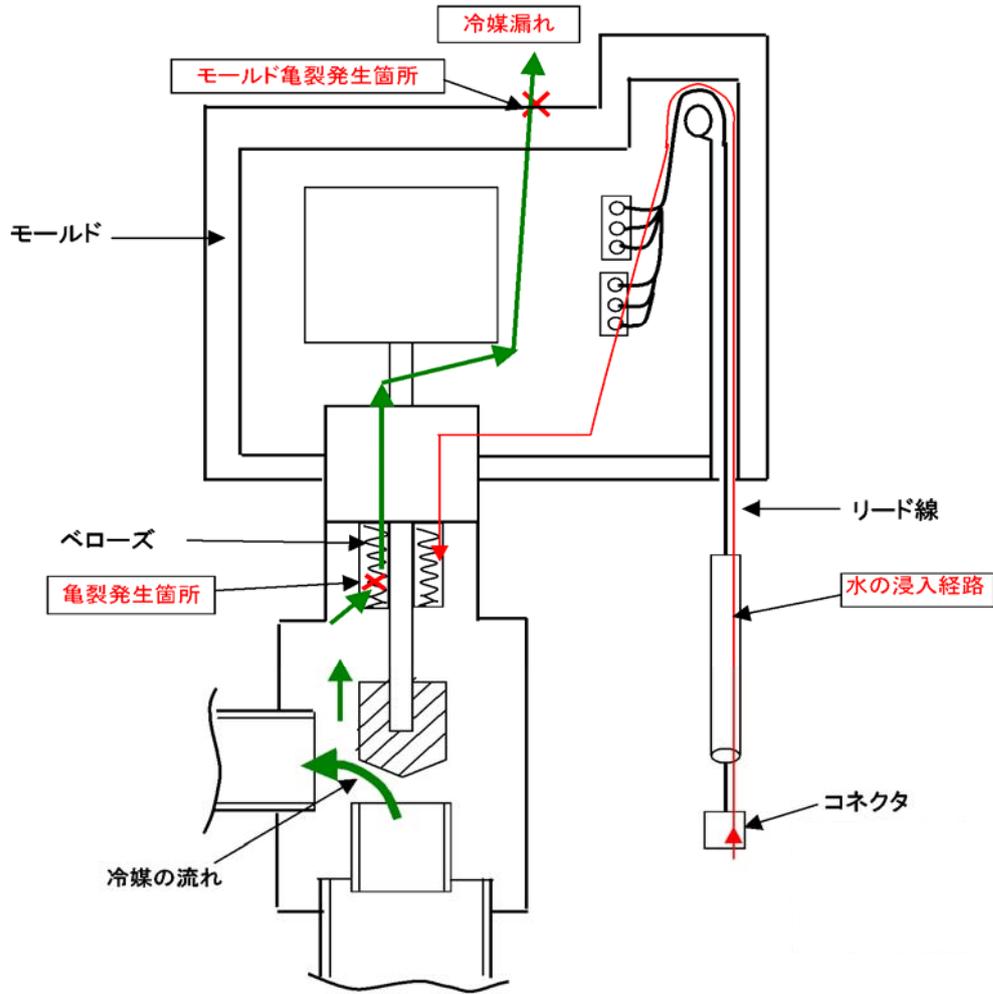
図 1.電子膨張弁概略図

整理番号 2009-193	事故名称 冷凍機の膨張弁からの冷媒ガス漏えい		
事故発生日時 2009-8-6(木) 0時07分頃	事故発生場所 新潟県新潟市		
施設名称 冷凍機	機器名 膨張弁、ベローズ	主な材料 C5212	概略の寸法 径 8.0mm、 長さ 12.2mm
高圧ガス名 フルオロカーボン R-404	高圧ガス処理量 45.04 冷凍トン/日	常用圧力 1.3MPa	常用温度 -20℃
被害状況 冷凍機の電磁式膨張弁内部のベローズにき裂が入り、冷媒が漏えいした(人的被害なし)。			
事故概要 <ol style="list-style-type: none"> <li>① 冷凍機が、圧縮機吸入圧力の低圧異常によるトリップで停止した。</li> <li>② すぐに現場確認を行ったが、原因を特定できないため、朝まで停止状態としメーカーによる点検を行うこととした。</li> <li>③ メーカー点検の結果、ユニット内からの冷媒漏えいであろうと判断し、ソープテストによる確認を開始し、凝縮器と蒸発器間の電磁式膨張弁からの漏えいを確認した。</li> <li>④ その後、電磁式膨張弁の前後の弁を閉止して、漏えいを止めた。</li> </ol>			
事故原因 <ol style="list-style-type: none"> <li>① 電磁式膨張弁のモータの配線コネクタが、防水仕様となっていなかったため、呼吸作用でコネクタ部から水分が侵入し、毛細管現象でリード線被覆内部を伝わって、膨張弁本体のベローズ部までに至った。</li> <li>② 冷凍機の運転と停止を繰り返すことにより、ベローズ内に溜まる水が増えていった。電磁式膨張弁本体のベローズは、外側を-20℃のフロンが通るため、ベローズ内部に侵入した水分が氷結することにより、体積膨張した。その結果、ベローズが大きく変形して、き裂が発生し、モータを収納したモールドにガスが侵入して、モールドが破損しガスが漏えいしたと推定される。</li> </ol>			
再発防止対策 ○設備上の対策 <ol style="list-style-type: none"> <li>① 配線コネクタを防水強化型に変更する。</li> <li>② リード線を長くし、水分侵入経路の圧力損失を大きくすることで、毛細管現象による水分の侵入を防止する。</li> <li>③ リード線に接続端子を設置し、接続端子部で水分の侵入を阻止する。</li> </ol> ○管理上の対策 <ol style="list-style-type: none"> <li>① 圧力計の指示値を日常点検記録に記録し、時系列的な変化から冷凍機の異常の有無を確認する。</li> <li>② 毎月1回、ポータブル式冷媒検知器での漏えいチェックを実施する。</li> </ol>
