## 高圧ガス事故概要報告

整理番号 2009-220	事故名称 冷凍機の冷媒回収作業中のアンモニア漏えい		
事故発生日時 2009-10-26(月) 9:02	事故発生場所 茨城県守谷市		
施設名称 アンモニア冷凍機	機器名 油戻し、バイパス配管	主な材料 SUS304	概略の寸法 φ12 食い込み継手
高圧ガス名 アンモニアガス	高圧ガス製造能力 28.6 冷凍トン/日	設計圧力 1.6MPa	設計温度 90℃
被害状況 アンモニア冷凍機の出荷前試運転の終了後、冷媒回収作業を行うため、仮設のバイパス配管を外したところ、油とアンモニアガスが噴出し、作業員1名が軽傷(火傷)を負った。			
事故概要 <ol style="list-style-type: none"> <li>① 冷凍機製造工場の運転検査室内で、アンモニア冷凍機の出荷前試運転を実施し、運転検査を行っていた。</li> <li>② 蒸発器の油戻しラインからの戻り油量が少なかったため、通常運転中は使用していない冷媒回収用バルブから油戻しへバイパス配管を接続し、戻り油量を確認した。この後、運転検査は終了した。</li> <li>③ 休日を挟んだ翌月曜日、試運転終了後の冷媒回収作業を行うため、冷媒回収用バルブにチャージホースを繋ぐことから、取り付けてあったバイパス配管の食い込み継手の締め込みナットを緩めてフリーの状態とし、継手部からバイパス配管を抜き取った。</li> <li>④ このとき、冷媒回収用バルブが開となっていたため、冷媒回収用バルブの継手から油が噴出し、作業員が頬に軽傷(火傷)を負った。</li> <li>⑤ 被災者を含む作業員3名は、この時点で避難した。その後、1名が空気呼吸器を装着して室内へ入り、冷媒回収用バルブを閉じた。アンモニアガスの漏えい量は約90kgと推定。</li> <li>⑥ 運転検査室内へ漏えいしたガスは、当初、作業員が散水式除害装置を使用していたが、身の危険を感じて待避した後、検査室外の大気へ拡散した。この日は幸いにも降雨だったため、付近住民への被害、苦情はなかった。</li> </ol>			
事故原因 <ol style="list-style-type: none"> <li>① 運転検査手順書は存在していたが、安全に配慮した作業手順書になっていなかった。</li> <li>② 作業前、作業リーダーから作業内容と注意点を明確に指示されていなかった。</li> <li>③ 被災した作業員は、作業経験が6ヶ月であり、非定常作業での注意点を十分に理解していなかった。</li> <li>④ 継手類の取り扱いについて、基本的な操作手順を教育されていなかった。このような、教育途中の作業者に一人作業を実施させていた。</li> <li>⑤ 保護具(保護メガネ、防毒マスク

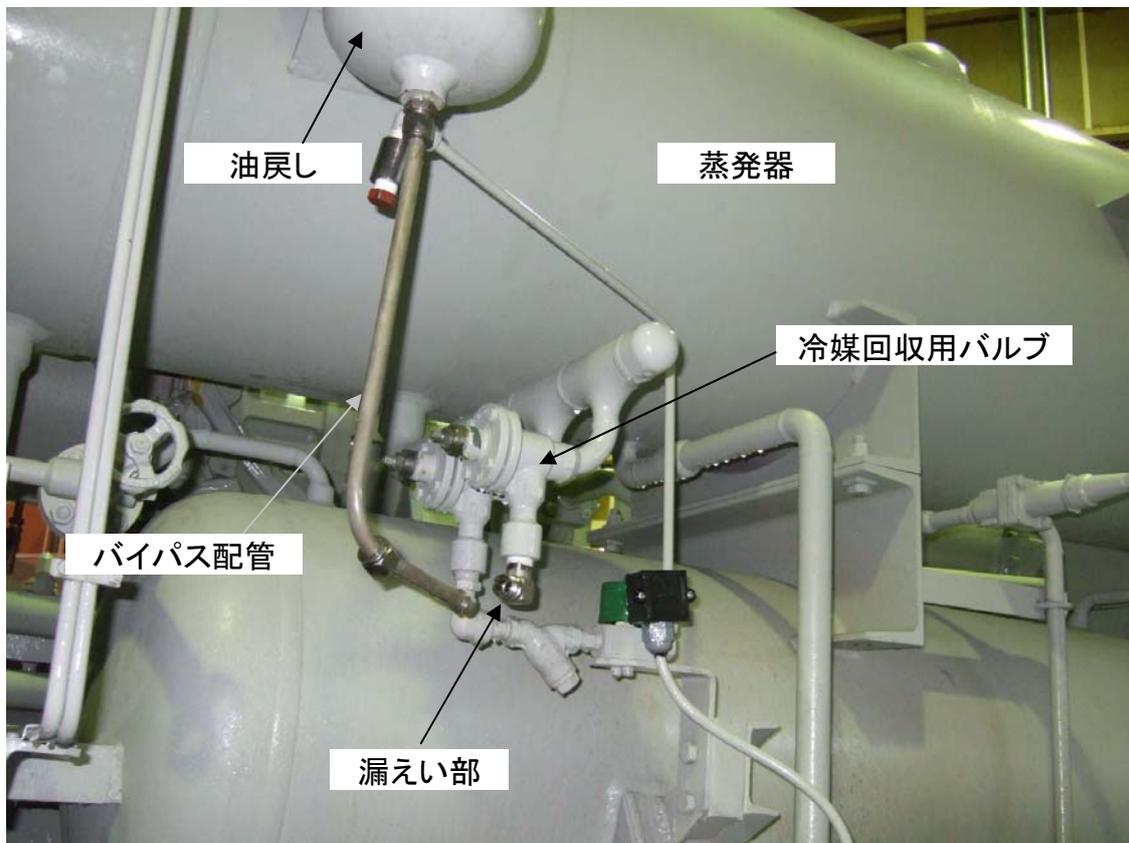
- ① 前週末、仮設したバイパス配管を使って油戻しを実施したことから、通常とは違う油回収作業を行っていた。このとき、冷媒回収用バルブは開いていた(通常は閉)。翌月曜日、バルブの開閉状態を確認しないまま、冷媒回収作業に伴ってバイパス配管を取り外したことから被災した。作業中断があり、時間を置いた作業では、作業前の安全確認、現状確認が必須である。
- ② 試運転終了後に行うアンモニア冷媒の回収作業は危険を伴う。このため、作業前には、作業リーダーから作業内容と注意点などを確実に指示し、実作業前には、KYミーティングの内容を再確認してから、作業を開始する。
- ③ 教育期間中の作業員は、上職者の指示、監督の下で作業を行う。作業前の指示、ミーティングがないまま、一人で作業を実施させてはならない。
- ④ 危険を伴う作業では、チェックリスト、ダブルチェックなど、安全確実に作業が終了できる仕組みを構築する。
- ⑤ 試運転に伴う定常と非定常を明確にする。この事例では、運転検査において、仮設のバイパス配管を取り付けていたことから、漏えい事故につながっている。定常状態ではない非定常状態では、事故、災害の発生が多いことから、非定常作業において、常に安全を確保する仕組みを構築する。
- ⑥ 食い込みジョイントの取り付け、取り外し作業に当たって、注意点、勘どころなどを教育する。継手のナットを全開するのではなく、ナットを緩めた状態で配管を緩め、しばらく様子を見る。さらに、継手開口部の真正面に立たずに、内容物が噴出しても安全な立ち位置で作業するなど、基本的な安全作業の心得をしっかりと教育し、理解させる。
- ⑦ 噴出危険がある作業では、保護具の着用を徹底させる。この場合、事件事例を活用し、ノウハウを教育することが重要である。緊急時には、確実な対応が求められるので、日頃の教育訓練が重要である。

写真 1 漏えい部の状況
