高圧ガス事故概要報告

整理番号 2009-246	事故名称 水酸化テトラメチルアンモニウム製造施設のフランジ部からの漏えい		
事故発生日時 2009-11-25(水) 12時36分頃	事故発生場所 新潟県新潟市		
施設名称 水酸化テトラメチルアンモニウム製造施設	機器名 液面調節弁	主な材料 テフロンライニング管用ガスケット	概略の寸法 25A
高圧ガス名 テトラメチルアンモニウムギ酸塩メタノール溶液	高圧ガス処理量 460m ³ /日	常用圧力 0.96MPa	常用温度 125℃
被害状況 水酸化テトラメチルアンモニウム製造施設の反応器で、液面低下警報が発報したため調査したところ、反応器出口にある液面調節弁の上流側フランジ部から漏えいしていることを確認した(人的被害なし)。			
事故概要(時間表示は目安を示す) ① 12時36分頃、反応器の液面低下警報が発報した。 ② 運転員による現場確認を行ったところ、反応器出口の配管に設置してある液面調節弁の上流側フランジ部からの漏えいを確認した。 ③ 12時40分頃、漏えい箇所の前弁を閉止し、漏えいは停止した。 ④ 漏えい液の外部への流出はなく、散水により吸収させ、除害設備へ送り処理を行った。なお、漏えい量は、約140Lと推測される。 ⑤ 漏えい停止確認後、漏えいしたフランジ部のガスケットが裂けていることが確認された。			
事故原因 ① 漏えい部であるフランジを開放したところ、テフロン包ガスケットが破断していることが確認された。 ② この発災部は、今年の9月17日に液面調節弁の更新を行っており、その際、ガスケットも更新していた。 ③ 発災部は、テフロンライニング管を使用しており、ガスケットもテフロンライニング管用を使用することになっていたが、更新時に誤って一般鋼管用を使用した。 ④ 一般鋼管用のガスケットの内径は、テフロンライニング管用より少し大きいため、フランジ面とガスケットの接するシール面が小さくなり、フランジを締め込む際に単位面積当たりの面圧力が過大となった。これが原因となり、施工後、約2ヶ月後にガスケットが破断し、ガスが漏えいしたものと推定された。 ⑤ ガスケットは工事事業者が手配することになっていたが、工事当日にガスケットを持参するのを忘れたため、事業所が管理しているガスケットを使用することになった。 ⑥ ガスケットは、事業所から工事事業者に渡されたため、工事事業者は不審に思わず使用してしまった。 ⑦ ガスケットは、配管クラス表により管理していたが、アスベストのガスケットから、ノンアスベストへ変更した際、配管クラス表が変更されていなかったため、使用するガスケットが明確になっていなかった。 ⑧ ガスケット保管場所に識別表示がなかったため、事業所の職員が誤ったガスケットを渡してしまった。

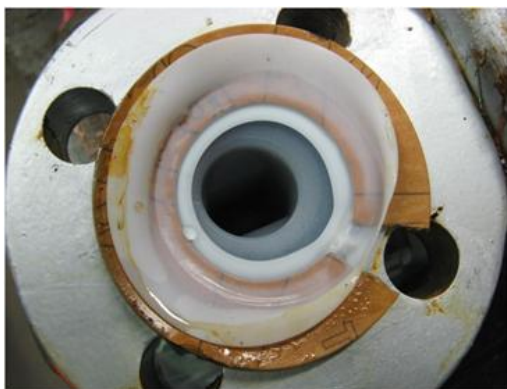
図 3 ガスケット全体

一般配管用	テフロンライニング管用
型番	T/#9010-NA-A-5	T/#9010-NA-FG-AS
ガスケットの中芯内輪径	35mm	31mm
フランジの当たり面外輪径	51mm	51mm
シール面の重なり	8mm	10mm

- ① 工事仕様書にガスケットの種類を明記する。
- ② ガスケットの誤使用防止のため、保管しているガスケットに識別表示を行う。
- ③ 事故発生部位及び同条件の部位で使用するガスケットについて、強度等を再検証した結果を踏まえ、より高性能のガスケットを使用する。
