高圧ガス事故概要報告

整理番号 2010-001	事故名称 天然ガススタンド内の圧縮機ユニットのクーラーから天然ガス漏えい			
事故発生日時 2010-1-6 8時15分頃		事故発生場所 大阪市堺市		
施設名称 天然ガススタンド	機器名 圧縮機ユニット内クーラー	主な材料 SUS304TP-S	概略の寸法 φ10A×sch80	
内容物 天然ガス	高圧ガス製造能力 14,630m ³ /日(nol.)	常用圧力 5.0MPa	常用温度 130℃	
被害状況 天然ガススタンド内で、圧縮機ユニット内の2段クーラー入口継手と伝熱管の溶接部近傍から、天然ガスが漏えいした。(人的被害なし)				
事故概要 <ol style="list-style-type: none"> ①従業員が天然ガススタンドに隣接する駐車場にて、ガス臭を確認したため、スタンドの保安監督者に連絡した。 ②連絡を受けた保安監督者は圧縮機ユニットを停止させ、従業員と点検した結果、2段クーラー入口継手と伝熱管との溶接部近傍からのガス漏れと判明した。 ③直ちに圧縮機ユニットの入口弁及び出口弁を閉止し、圧縮機ユニット内のガス抜き、圧縮機ユニットを停止させた。その後、スタンドの営業を停止した。 ④圧縮機運転中はガス臭がしたが、停止中にはガス臭はしなかった。また、圧縮機停止中には系内の圧力変化も確認されなかった。 ⑤ガス検知器、吸込圧力低下等のインターロックの作動有無を確認したが、作動しておらず、漏えい量が微量(設定値以下)であったと考えられる。 				
事故原因 <ol style="list-style-type: none"> ①圧縮機ユニットは、平成15年7月に設置され、約11,300時間の運転を行っていた。 ②運転中の熱応力及び振動の相互作用により疲労が繰り返され、運転時間の経過と共に、伝熱管に割れが発生したものと推定される。 ③クーラーは、フレームを分割することにより、発生する熱応力をフレームで吸収する構造となっていたが、フレームと伝熱管両端が溶接で固定されていたため、十分に熱応力を吸収することはできなかった。 ④入口配管は、圧縮機の振動の影響が懸念されていたため、サポートをUボルト固定から、クランプ固定に変更されていたが、十分に振動を低減させることができなかった。 ⑤また、フレームが分割されていたことにより、振動の影響が大きくなったと推定される。

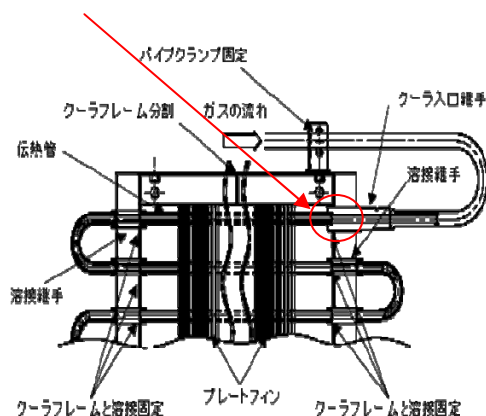
図2 クーラーの構造(発災時)

漏えい箇所

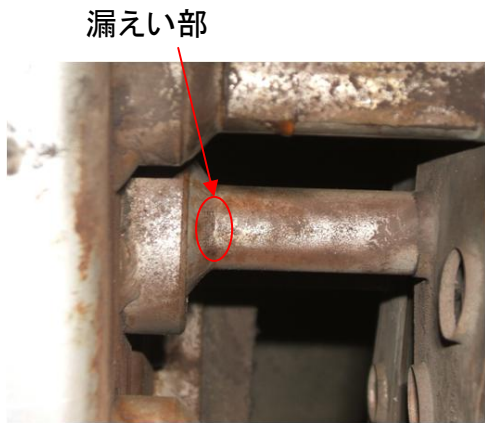
写真4 2段クーラー入口配管

- ②クーラー入口配管は、振動の影響を考慮して、サポートをUボルト固定からクランプ固定に変更したが、十分に振動を低減させることができず、今回の漏えいが発生した。改造を行う際は、改造後の効果について評価した上で、実施することが大切である。
- ③発災後は、原因究明のために発災箇所の破面観察等を行い、再発防止対策を立てることが重要である。
