高圧ガス事故概要報告

整理番号 2010-017	事故名称 液化アンモニア導管からの漏えい		
事故発生日時 2010-1-27(水) 10 時頃	事故発生場所 神奈川県川崎市		
施設名称 アンモニア製造設備	機器名 液化アンモニア導管	主な材料 STPG370 80A sch60	概略の寸法 φ 89.1mm、t6.6mm
高圧ガス名 液化アンモニア	高圧ガス処理量 —	常用圧力 2.16MPa	常用温度 40℃
被害状況 定常運転中、近隣会社の社員が運河上の配管橋からの漏えいを覚知し、その後、液化アンモニア導管から漏えいしているのを確認した(人的被害なし)。			
事故概要(時間表示は目安を示す)			
<p>① 10 時 00 分 近隣会社の社員が、運河上の配管橋から何か漏れていることを発見した。</p> <p>② 13 時 45 分 近隣会社の社員より、運河上の配管橋から何か漏れているとの連絡が入った。(配管の管理会社の特定に時間を有した。)</p> <p>③ 14 時～15 時 近隣会社へ向かい現場状況の確認、配管橋の配管配置図と照合した結果、アンモニア導管(1967 年敷設)からの漏えいであることが判明した。</p> <p>④ 15 時 23 分 消防へ通報し、以降、関係官庁への通報も実施した。</p> <p>⑤ 15 時 30 分 液化アンモニア送給を停止した。</p> <p>⑥ 16 時 00 分 窒素加圧による導管内の液化アンモニアのパージ処理を開始した。</p> <p>⑦ 17 時 30 分 漏えい部直上(2m)、及び配管橋の両端敷地境界の計 3 箇所で、ガス検知を実施し、不検出を確認した。</p>			
事故原因			
<p>① 漏えい箇所の検査の結果、以下のことが判明した。</p> <ul style="list-style-type: none"> ・溶接線を中心に 200mm 幅の範囲での全周外面腐食(全面腐食および孔食)が発生していた。 ・漏えい箇所は、配管下部中心から 14mm、溶接線中心から 19mm の位置であり、φ0.8mm の貫通穴が発見された。 <p>② また、漏えい箇所周辺を調査した結果、</p> <ul style="list-style-type: none"> ・塗装健全部での配管の減肉は、発生していなかった。 ・配管下面に塗装剥離が断続的にみられ、配管の減肉が確認された。 <p>③ 漏えいの原因は、溶接部近傍での塗装剥離と結露の影響により外面腐食が進行し、結露の影響が大きい下面において全面腐食と孔食が組み合わさり、貫通に至ったと推定される。</p> <p>④ 現地で施工した溶接部近傍は、黒皮(表面酸化膜)が溶接のために剥がされており、さらに溶接後すぐに塗装されなかったために、他の部分よりも露出している時

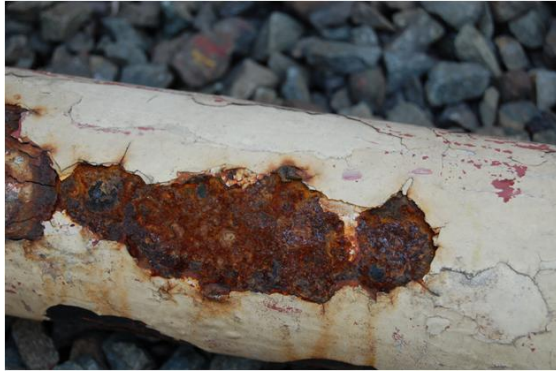
図3 配管表面状態

- ⑥ 配管下面の塗装剥離が発生した原因は、結露により発生した水分が配管下面に集まるため、配管上面比べ塗装の劣化が早まったと推定される。
- ⑦ 設置位置が悪く、配管橋の点検歩廊から確認することが出来なく、遠方からの目視点検しか出来なかったため、劣化状態の把握ができなかった。
- ⑧ 配管橋部分が定期自主検査(肉厚測定、非破壊検査)の代表ポイントに入っていなかったため、長期間、外面腐食の状況が確認できていなかった。
- ⑨ 導管は、約 20 年を目処に計画的な点検を順次実施していた。当該部分は本年度に点検を予定していた箇所であり、1989 年以降未点検の箇所であった。

- ① 設備上の対策
 - ・配管橋に敷設されている液化アンモニア導管全長を更新する。
 - ・更新の際は、日常点検が容易に出来るように、点検歩廊近くに敷設する。
 - ・導管の更新に当たっては、溶接線近傍の施工管理(塗装前の下地処理)を徹底し、塗装の品質を向上させる。
 - ・長期防食性、耐損傷性のある防食施工を配管、及びサポート部に実施する。
- ② 管理上の対策
 - ・配管橋上の配管は、定期点検として、1 回/月に点検歩廊から導管の目視検査を実施し、塗装の外観、錆の発生について確認する。
 - ・定期自主検査として、導管全線について、目視検査を実施し、塗装、防食状態の健全性を確認する。
 - ・計画検査として、2025 年までに、防食種類、設置環境区分ごとに、代表点の防食を部分的に剥がし配管本体の健全性を確認する。塗装施工配管は、塗装の劣化、剥離部の詳細検査を実施する。

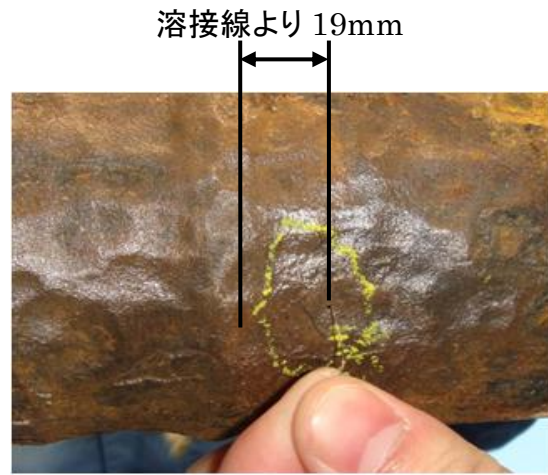
図4 漏えい箇所

漏えい箇所 $\phi 0.8\text{mm}$
