## 高圧ガス事故概要報告

整理番号 2010-019	事故名称 シクロヘキサン凝縮用コンデンサー出口配管からの漏えい		
事故発生日時 2010-1-28(木) 10:25	事故発生場所 福岡県北九州市		
施設名称 CHN プラント	機器名 アフタークーラー(E-52)出口配管	主な材料 SUS32S (SUS316S)	概略の寸法 50A × t3.9mm
高圧ガス名 窒素+シクロヘキサン	処理量(標準状態) 約 8,200 千 m <sup>3</sup> /D	常用圧力 1.37MPa	常用温度 50℃
被害状況 パトロール中の運転員が、シクロヘキサン凝縮用コンデンサーの出口配管において、滲み漏れらしき跡を発見し、その後の気密試験で微小漏れを確認した(人的被害なし)。			
事故概要 <ul style="list-style-type: none"> <li>① CHN プラントの運転中、パトロール中の運転員が、循環排ガスラインの圧縮機吐出側にあるシクロヘキサン凝縮用コンデンサーの出口配管において、滲み漏れらしき跡を発見した。</li> <li>② ガス検知を実施したが検知せず、臭気の発生もなかった。</li> <li>③ 念のため、運転を停止し、配管を取り外して、常用圧力以上の気密試験を実施したところ、微小漏れを確認した。</li> </ul>			
事故原因 <ul style="list-style-type: none"> <li>① 微量漏れの発生した配管を非破壊検査したところ、外面に粒界型応力腐食割れが確認された。</li> <li>② さらに、配管表面に付着した成分分析の結果、全ての箇所から塩化物を検出した</li> <li>③ 割れの原因として、この配管は 40 数年前に製作されたが、この部位の材質が特殊グレードで JIS に規格化されていないステンレス(SUS32S)を使用しており、製作上の不具合による材料の鋭敏化が原因と推定される。</li> <li>④ プラント建設当時、SUS316L が高価なため、SUS316 と同等のコストで SUS316L に近づけた特別仕様のステンレス製のフィッティングを製作、使用していた(C≤0.06%)。</li> <li>⑤ 図面上に特殊グレードの標記がなく、設備管理上は、明確に把握していなかった。</li> </ul>

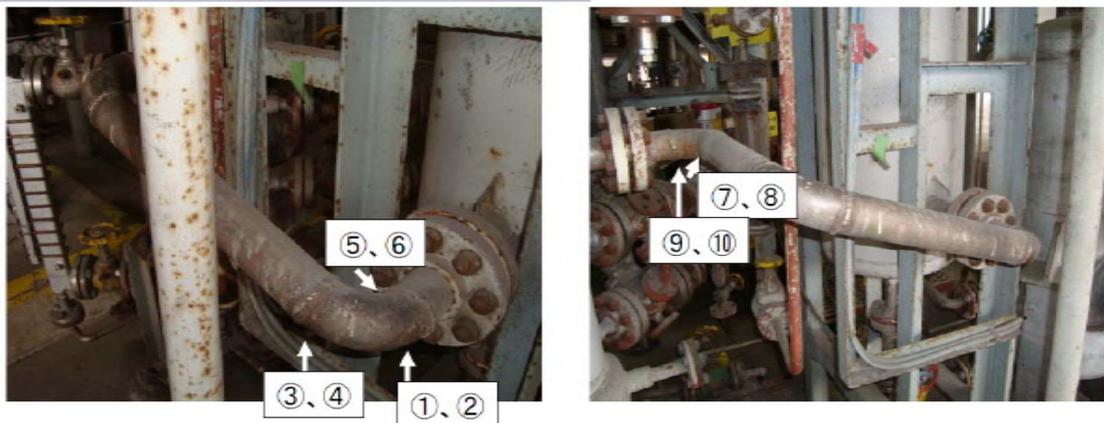
写真 1 漏えい箇所(①～⑩。全てエルボの下面側)

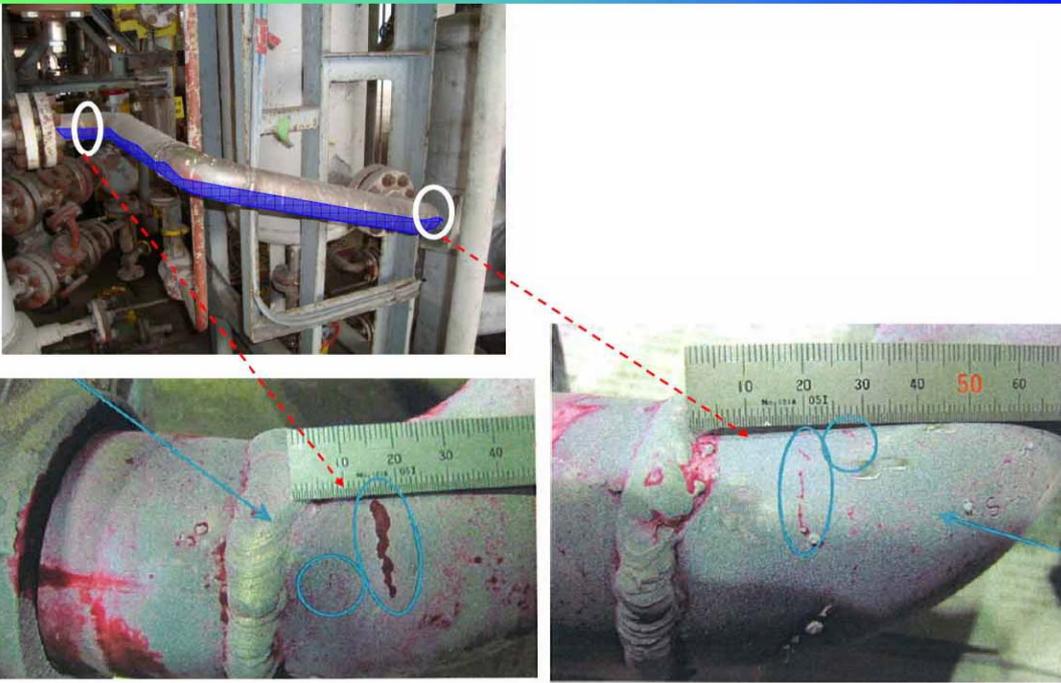
写真 2 PT 結果

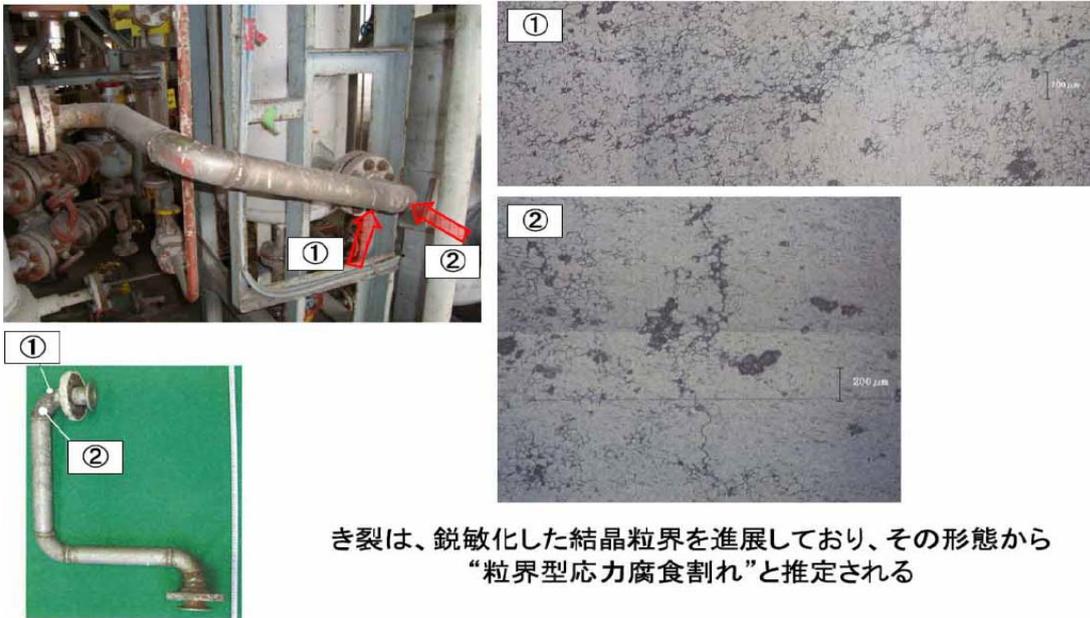
写真 3 SUNP 写真

き裂は、鋭敏化した結晶粒界を進展しており、その形態から  
“粒界型応力腐食割れ”と推定される

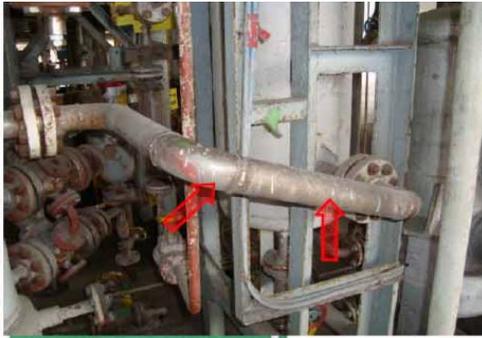
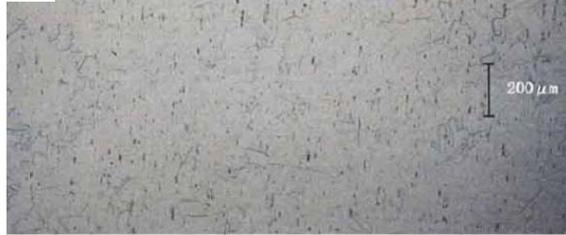
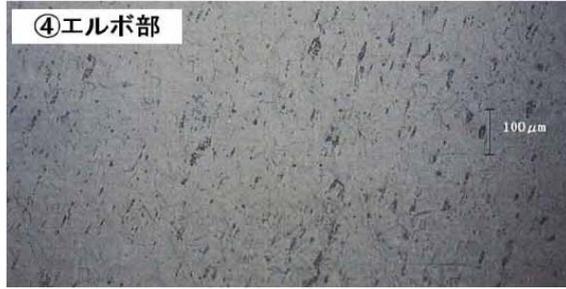
直管部

④エルボ部

写真 4 漏れのなかった箇所 SUMP 写真
