# 高圧ガス事故概要報告

| 整理番号<br>2010-028 | 事故名称<br>液化炭酸ガス容器の充填用ラインからの漏えい | | |
| 施設名称<br>炭酸プラント | 機器名<br>充填用配管 | 主な材料<br>STPL380S | 概略の寸法<br>40A×Sch160 |

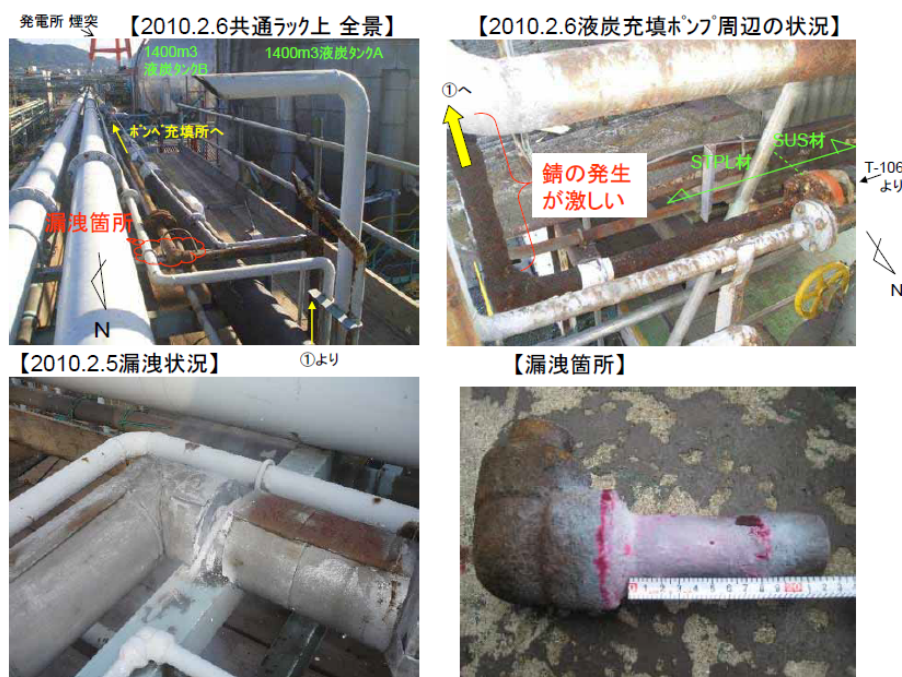
写真1 漏えい部周辺の状況

| 事故原因<br>① このラインは、保温材が施工されており、漏えい部位は、ウッドブロックで配管を保持しているサポート支持構造である。<br>② 漏えい部は、ウッドブロックと接触している配管の下側で、開口部はφ2～φ3であった。<br>③ さらに、このラインでは、間欠運転(-17℃～常温)を行っており、これに伴い結露が発生し、外面腐食が進行していた。<br>④ ウッドブロックは、配管を取り囲むように取り付ける構造であり、結露による湿潤環境下で、炭素鋼配管の外面腐食が進行し、減肉して開口に至った。<br>⑤ また、保温材下の炭素鋼配管表面の防食塗装が劣化していたことも、外面腐食の原因となっている。 | | | |

| 再発防止対策<br>① 間欠運転箇所を抽出した結果、貯液タンク周り及び各充填ライン行き配管が該当したので、現場点検を実施した。<br>② この結果、今回漏えいした上流側配管(緩衝器周り)において、減肉箇所を確認した。他の範囲については異常なしを確認した。<br>③ さらに、連続運転ラインの外面腐食について調査を行い、炭素鋼材で連続運転箇所(常時-17℃、氷結)の減肉状況を検証した。この結果、タンク～加圧ポンプ間の配管を確認したが、異常はなかった。<br>④ これらの結果に基づき、漏えい部及び減肉確認箇所について、SUS304 材にて一括更新を行った。 | | | |
