高圧ガス事故概要報告

整理番号 2010-035	事故名称 希硝酸プラントの配管からのアンモニア漏えい		
事故発生日時 2010-2-17(水) 11:40	事故発生場所 福岡県北九州市		
施設名称 希硝酸 4 系プラント	機器名 アンモニアフィルター 入口配管	主な材料 SUS304	概略の寸法 100A、t4.0mm
高圧ガス名 アンモニアガス	処理量(標準状態) 約 292 千 m ³ /D	常用圧力 0.9MPa	常用温度 93°C
被害状況 現場パトロール中の運転員がアンモニアフィルター付近で、アンモニア臭を感じたので点検した結果、アンモニアガス配管から漏えいしているのを発見した(人的被害なし)。			
事故概要 ① 希硝酸 4 系プラントの運転中、パトロール中の運転員が、アンモニアフィルター付近でアンモニア臭を感じた。 ② 付近の配管の断熱材を一部取り外し点検、確認した結果、アンモニアガス配管のトレース管近傍で微少漏れを発見した。 ③ 直ちにプラントを停止し、脱圧処理を行った。 ④ 環境影響、人的被害共になし。			
事故原因 ① この設備は、昭和 51 年に設置した。 ② 割れ部の断面検査を行った結果、割れは配管外面の腐食ピットを起点とした応力腐食割れの形態を示している。 ③ 割れ部断面の付着物を分析した結果、塩素濃度 12,600ppm を確認した。 ④ 発災部の設置状況から、断熱材の雨仕舞い不良箇所から侵入した雨水が断熱材内部で塩素分を含んだ付着物により、トレース管近傍の温度の比較的高い部位において応力腐食割れが生じたものと推定した。 ⑤ 過去において、外面腐食の点検後、復旧時の配管塗装の際に配管へ付着していたスケールをケレンすることなく塗装を実施した。 ⑥ 点検(SCC検査)の際に溶接線近傍のみでなく、スケール等が付着した部位の検査も行う必要があったが未実施であった。 ⑦ 配管塗装の際に本管とトレースの間の狭い部分は塗膜が不完全であった。 ⑧ 断熱取外し箇所の雨仕舞い不備があった。			
再発防止対策 ① 当該配管部分は更新する。 ② SUS 配管、断熱材 & トレース付き配管のスケール付着部、トレース接触部の配管断熱材を取り外し、目視、PT 及び気密試験を実施し、健全であることを確認した。

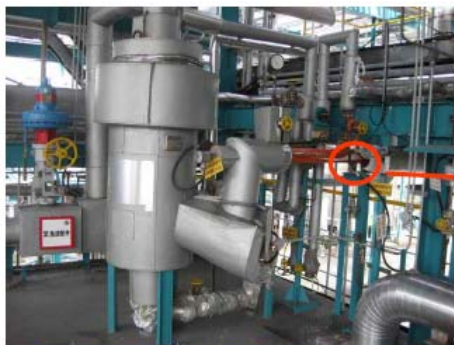
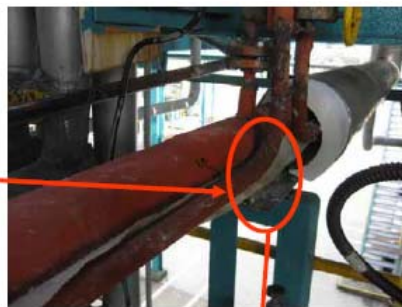
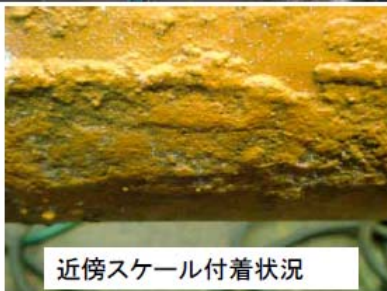
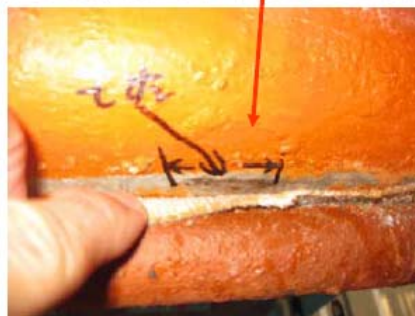
写真 1 漏えい部の状況

教訓 ① 炭素鋼、低合金鋼では、保温材下の外面腐食が顕在化している。SUS では、応力腐食割れが発生する。海塩、浮遊粒子などによる塩素イオンの侵入と共に、断熱材に含まれる塩素成分にも注意が必要である。この事故の場合、保温材へ雨水の侵入が契機となり、塩素成分がトレースで過熱され、濃縮した結果、応力腐食割れが発生したとの推定であり、保温材の雨養生

はきっちり施工し、定期点検を行う必要がある。
