高圧ガス事故概要報告

整理番号 2010-166	事故名称 接触改質装置の反応塔の配管接続部からの火災		
事故発生日時 2010-7-20(火) 13時24分頃	事故発生場所 北海道苫小牧市		
施設名称 接触改質装置	機器名 第4反応塔入口配管 硫化用配管接続部	主な材料 STPA23-S	概略寸法 2B×t5.5mm
高圧ガス名 水素	処理能力 2,630 千 m ³ /日	設計圧力 2.06MPa	設計温度 540°C
被害状況 接触改質装置のスタートアップ中、運転員が水素ガス循環運転中の第4反応塔(P-V4)付近で火災を発見した(人的被害なし)。			
事故概要 <ul style="list-style-type: none"> ① 7/19 10:00 から接触改質装置のスタートアップ作業のうち、水素ガス循環運転が開始された。 ② 7/20 13:24 頃 水素ガス循環運転により昇温していたところ、付近で工事の準備作業をしていた運転員が、接触改質装置の第4反応塔(P-V4)付近で火災(炎の高さ約50cm)を発見し、直ちに計器室へ無線連絡した ③ 13:26 直長及び係長が現場確認後、接触改質装置の緊急停止を無線にて指示し、緊急停止操作を開始 ④ 13:28 緊急停止操作の1次措置完了 ⑤ 13:29 関係官庁へ通報するとともに、共同防災組織へ出動要請 ⑥ 13:30 反応塔系の脱圧開始 ⑦ 13:36 脱圧完了。炎は見えなくなる ⑧ 14:11 鎮火確認 			
事故原因 <ul style="list-style-type: none"> ① 検査経歴として、第4反応塔(P-V4)は昭和48年に製作され、昭和56年に当該部も含めて総点検(MT、超音波、VTなど)を実施し、欠陥なしを確認していた。最近では、平成21年6月にSDM、開放検査を実施し、入口ノズルについては内外面の目視検査およびMT検査を行い異常のないことを確認している。 ② 発災後の検査の結果、開口部は、反応塔入口配管(24B)と硫化用配管(2B)との取り付け部溶接近傍に発生していた。2B配管の補強板と硫化用ノズルの溶接部(熱影響部)の上半周に長さ80mm×幅2mm程度の溝状に減肉が認められた。 ③ 配管の内外面ともスケールの付着は見られるものの、著しい減肉は認められなかった。 ④ 開口部の断面を確認した結果、溶接熱影響部から母材へ割れが進展していた。 ⑤ 破面付近では異常な硬化、軟化はなく、分析の結果、スケールは酸化鉄と確認した。 ⑥ 破面は、強固な酸化鉄が付着していて、酸洗浄しても除去できず破面観察はできなかった。 ⑦ 事故原因を特定するため、FTAと配管の応力解析を実施した結果、スタートアップ時の温度上昇にともなって反応塔の入口配管が上方向に変位(反応塔頂部での実伸び約70

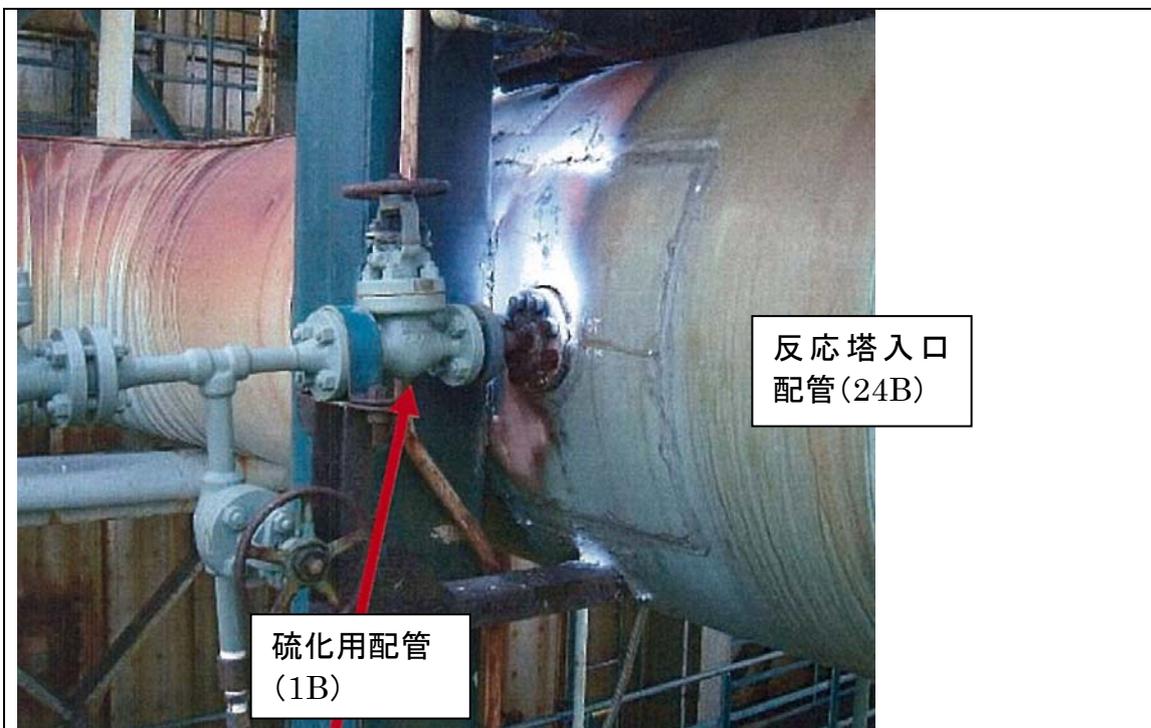
写真 1 硫化用配管の取り付け状況(保温材の外側は 1B 配管で引き回し)

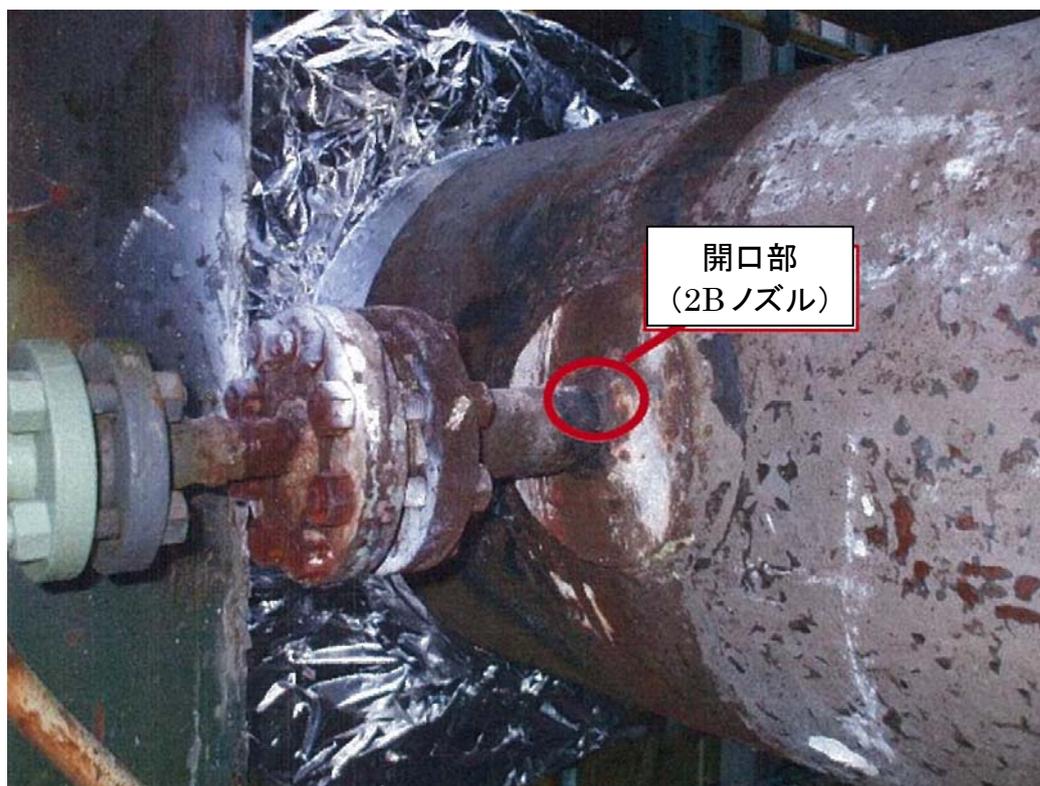
写真 2 開口部(保温材の取り外し後)

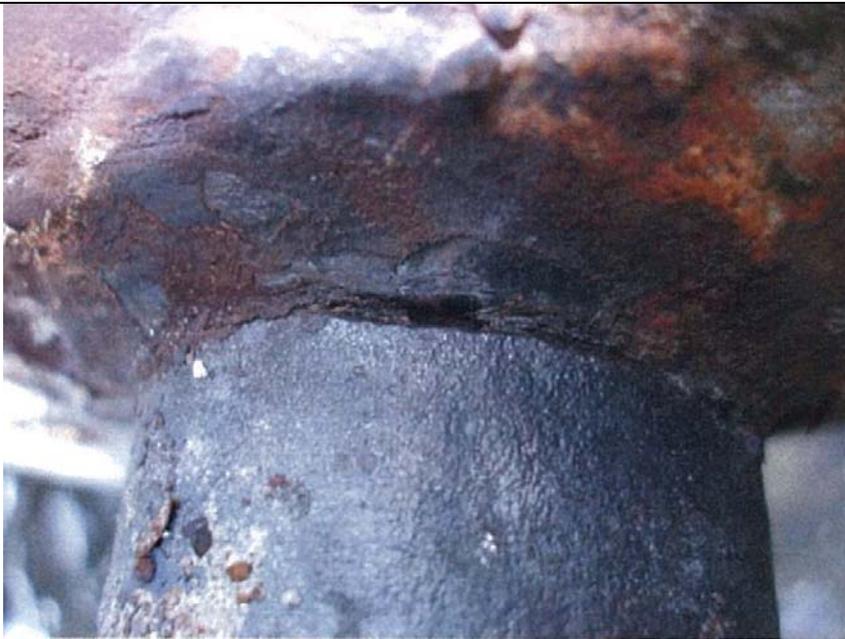
写真 3 開口部の状況(その 1)

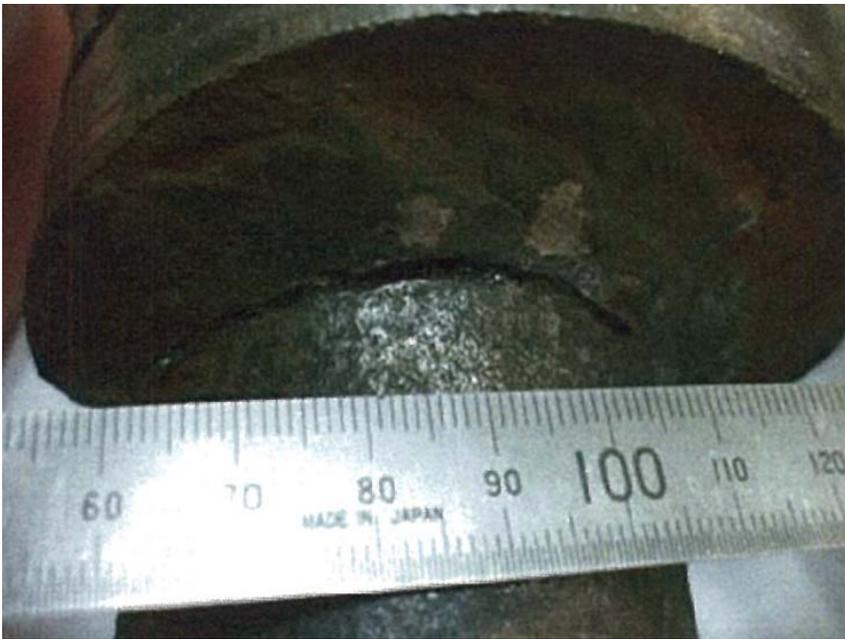
写真 4 開口部の状況(その 2 切り出し、清掃後)

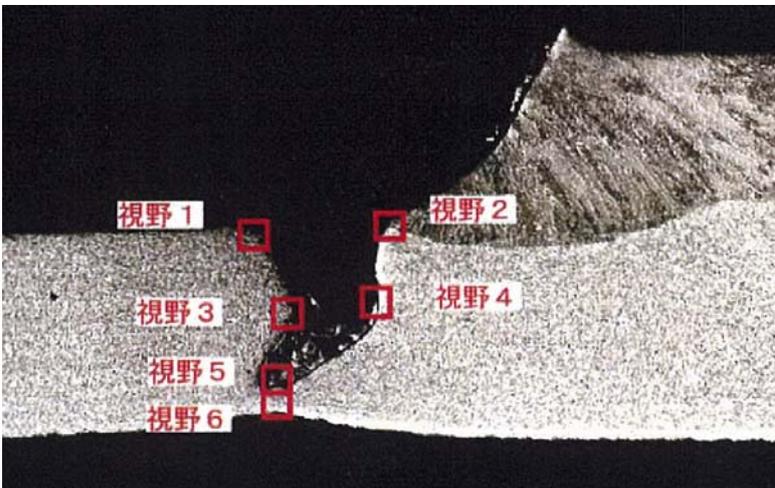
写真 5 開口中央部の断面

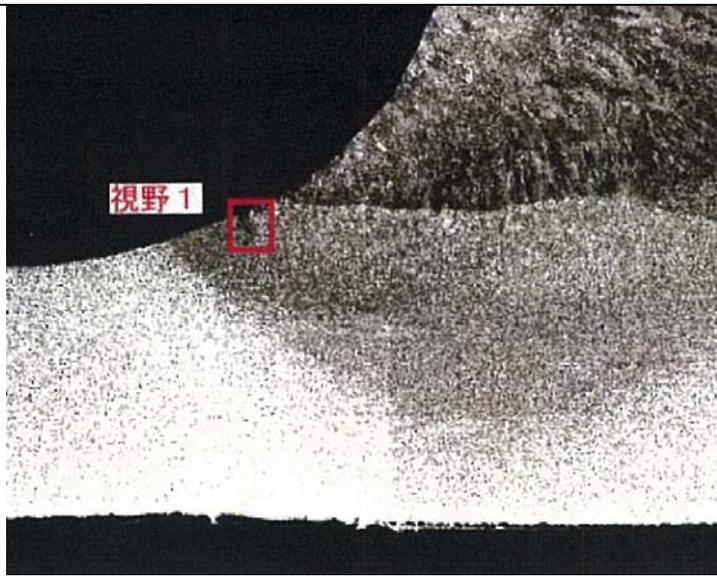
写真 6 割れ先端部の断面

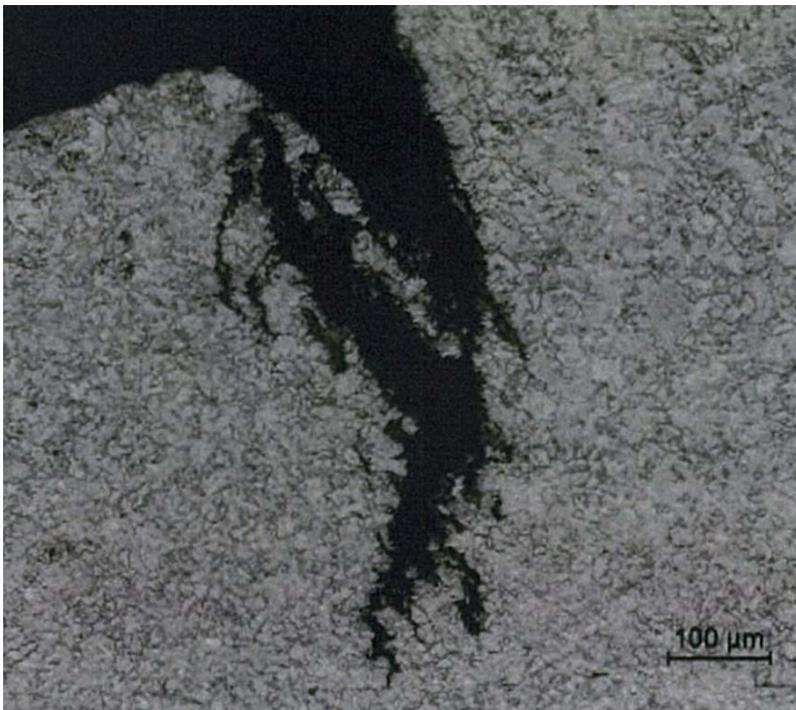
写真 7 視野 1 部の拡大

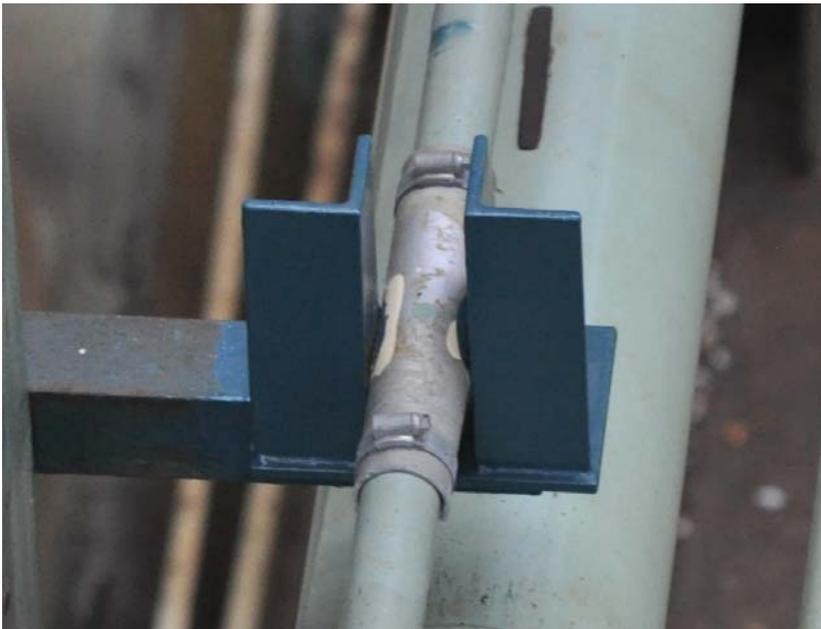
写真 8 硫化用配管上流部の配管サポート(上下の変位を許容)

- ① 硫化用配管を 2B × t5.5mm から 4B × t8.6mm にサイズアップする。4B 配管にガゼットを取り付ける(応力解析を実施して効果を確認)。
- ② 硫化用配管の上流側にある水平部のサポート支持方法(既存 U ボルト)を見直し、温度変化による上下方向の変位を許容する支持方法(図 4、写真 8 参照)とする。
- ③ 水平展開として、製油所のタワー周りの枝管(2B 以下で、運転温度 330°C 以上、タワーの支持部材より上の配管、タワーの熱膨張に合わせて配管に過大応力がかかる部位)の健全性を確認した(30 箇所を抽出)。
- ④ 設計面からの確認の結果、同系列の反応塔 2 基(P-V2、V3)の硫化用配管についても、上流側の U ボルト支持を②と同様の支持方法に変更した。
