高圧ガス事故概要報告

整理番号 2010-220	事故名称 アンモニア蒸発器加熱コイルの液封による漏えい		
事故発生日時 2010-8-23(月) 16:35	事故発生場所 福岡県北九州市		
施設名称 希硝酸 3 系プラント	機器名 液安ドレン蒸発器	主な材料 SUS316L TP	概略の寸法 15A、t2.1mm
高圧ガス名 アンモニア、アンモニア水	処理量(標準状態) 178 千 m ³ /D	常用圧力 S:0.49MPa C:0.15MPa	常用温度 S:80°C C:120°C
被害状況 希硝酸プラントの停止作業中、アンモニアガス検知器が発報した。周辺を点検した結果、液安ドレン蒸発器の蒸気ドレントラップ、バイパスラインよりアンモニア水(安水)が漏れているのを発見した(人的被害なし)。			
事故概要 ① 希硝酸 3 系プラントのドレン蒸発器は、液化アンモニアドレン(液安ドレン)をスチームで加熱して、蒸発したアンモニアガスをアンモニアラインに送ガスし、残ったアンモニア水(安水)を安水容器へ充填している。 ② 9:25 安水を送液した後、蒸気を導入してドレン蒸発器を加熱(⑤弁開) ③ 9:50 ドレン蒸発器へ液安ドレンを受入れ開始(③弁開) ④ 11:20 ドレン蒸発器本体(上部)、及びコイルの凍結に気づき、液安ドレンの受入を停止(③弁閉止)。加熱蒸気弁(⑤弁)を開のまま、蒸気トラップバイパス弁(①弁)を開とする。このとき、加熱管入口配管にホースにて蒸気を吹きかけ、解凍を試みる。 ⑤ 16:35 アンモニアガス検知器が発報(警報設定値 25ppm)したので、現地に急行し、周辺を点検した結果、液安ドレン蒸発器の蒸気ドレントラップ、バイパスラインより安水が漏れているのを発見 ⑥ 直ちに蒸発器のガス安本管戻り弁(④弁)を閉止。蒸気トラップ前弁(②弁)、トラップバイパス弁(①弁)、及び蒸気弁(⑤弁)を閉止した。 ⑦ この事故による人的被害はなかった。			
事故原因 ① 発災設備の構造及び事故当時の液面記録などにより、蒸発器内の加熱コイルに液安ドレンが直撃、蒸発することで加熱コイル内の水蒸気が凍結した可能性が高いと推定。 ② 運転圧力 0.18MPa でのアンモニアの飽和温度は-21°Cである。現場で、蒸気ドレンの排出停止を運転員が確認していることから、加熱コイルの凍結が裏付けられる。 ③ 凍結したことによりコイル材の許容応力以上となって、破損することを確認したことから、この事故では、コイル破損の直接原因は、蒸気ドレンの凍結であると推定。 ④ コイルの割れは、治具跡の溶接部を起点として、発生している。

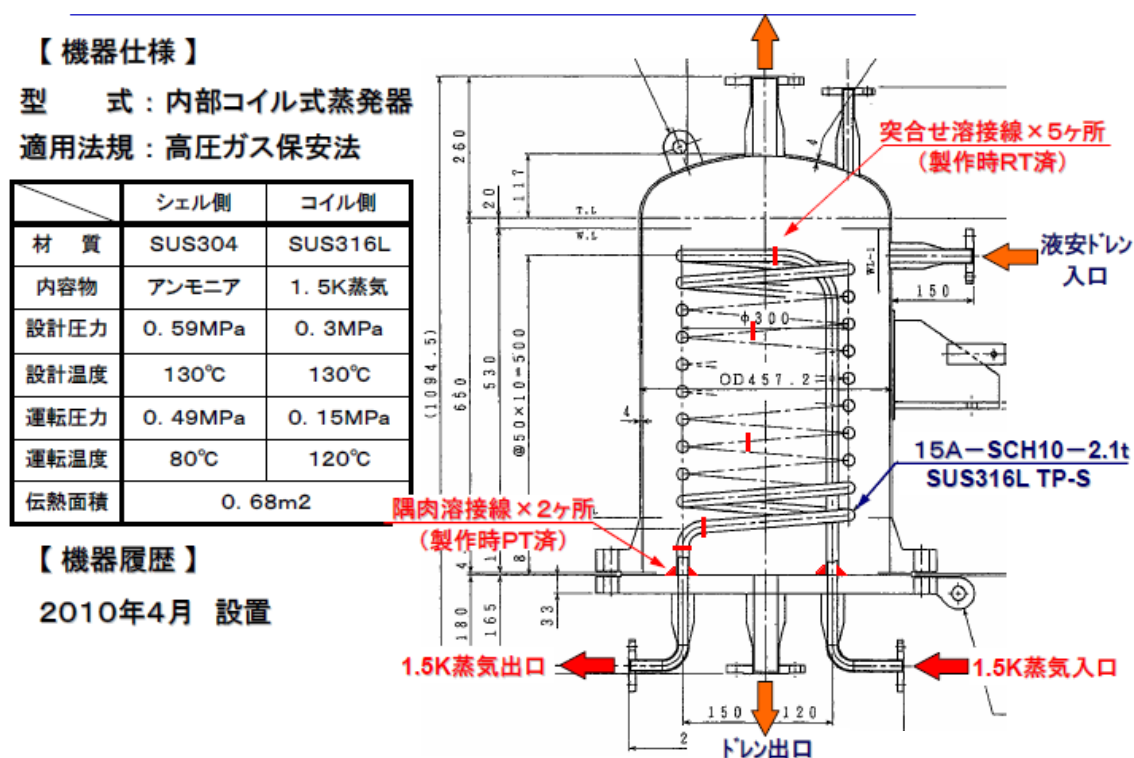
- ① 発災装置は平成 22 年 4 月に新設したものである。設計、設置に際して、同じようなプロセスの設備を参考に建設している。但し運転条件は異なっており、加熱コイルが凍結する可能性について検討が不足していた。ヒートバランス、マスバランスが崩れることによる損傷防止(液封による破裂、変形、低温脆化など)とインターロックによる常時監視などの安全対策を検討する必要がある。
- ② このドレン蒸発器では、内部の加熱コイルに直接流体が当たるドレン入口の位置構造も問題であった。流量と流体によって局所的なエロージョン/コロージョンなどの発生にも考慮すべきである。さらに、設備変更後のバツフルについても、運転後の定期点検などにより、損傷の有無を定期的に確認する必要がある。
- ③ 設備の型式は違うが、凍結による損傷事例として、高圧ガス事故事例データベースの Code 番号 2008-432(液化酸素の温水式蒸発器の温水ポンプが停止し、凍結したことにより気化管が損傷)、2009-262(運転圧力が低く、過冷却状態で冷媒を導入し、冷却水ポンプを通常より少ない 2 台で運転したため、凝縮器の冷却水が凍結し、チューブが破裂)、2010-154(冷凍設備の冷媒循環量のバランスがくずれ、冷水器内で凍結し、伝熱管が変形)、2011-018(冷凍機の熱交換器(シェル&チューブ式)のチューブ内の水が凍結し、チューブが破損)などがある。

図 3 液安ドレン蒸発器の詳細

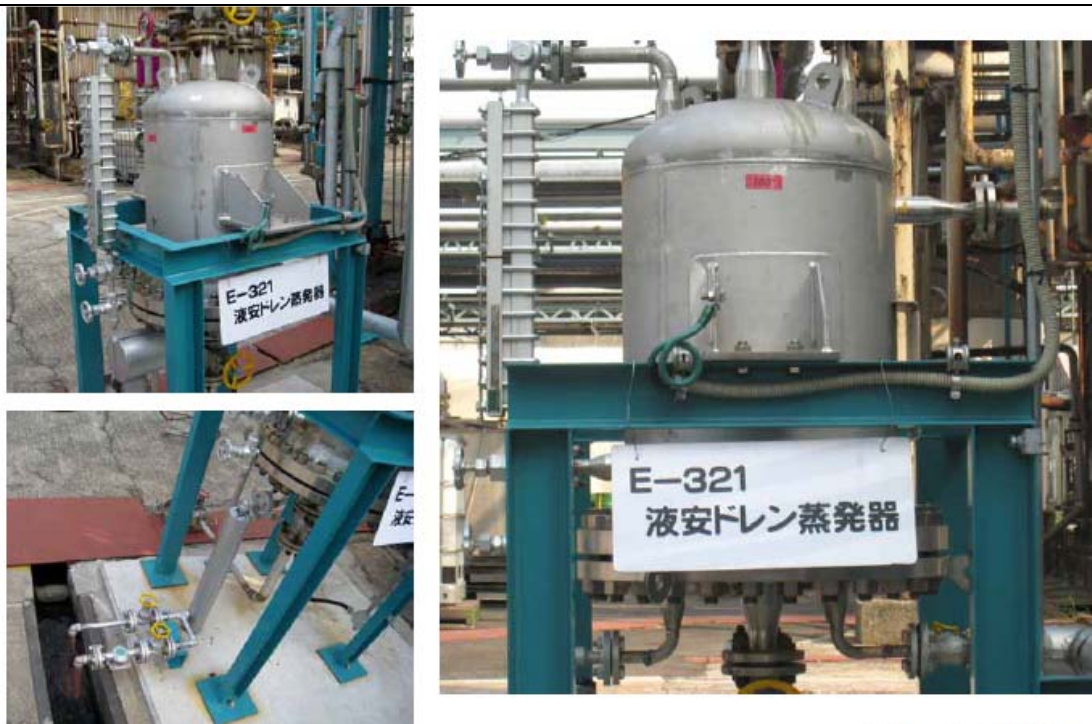
写真1 ドレン蒸発器の外観

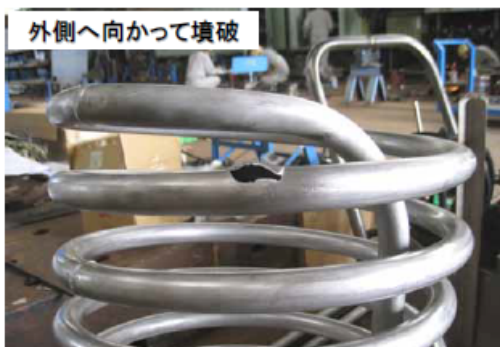
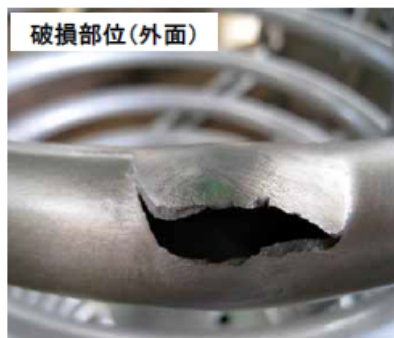
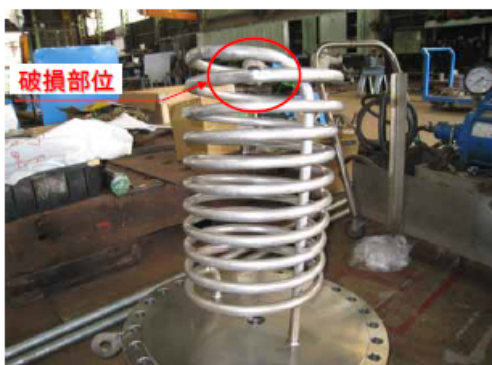
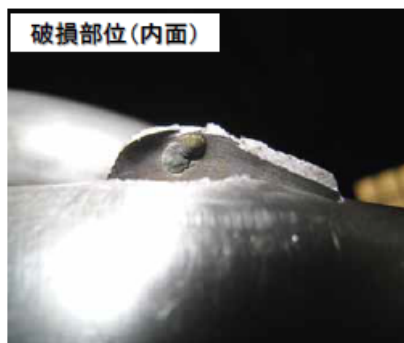
写真2 内部加熱コイルの損傷状況

再発防止対策 ① 凍結防止の対応として、熱源を 1.5K蒸気から温水へ変更し、管内の液流量をUPする。 ② 温水の入口温度、出口温度、流量を計器室で常時監視する。 ③ 局部冷却防止の為、入口ノズル内側へバッフルを取り付ける。 ④ 治具跡の溶接不良への対応として、治具を溶接しない加工方法へ変更する

(仕様書でコイル(薄肉管)への治具溶接について、コイル(薄肉管)へは溶接しない旨を明記する。)

- ⑤ やむをえず溶接が発生する場合は、RT 検査を実施する。

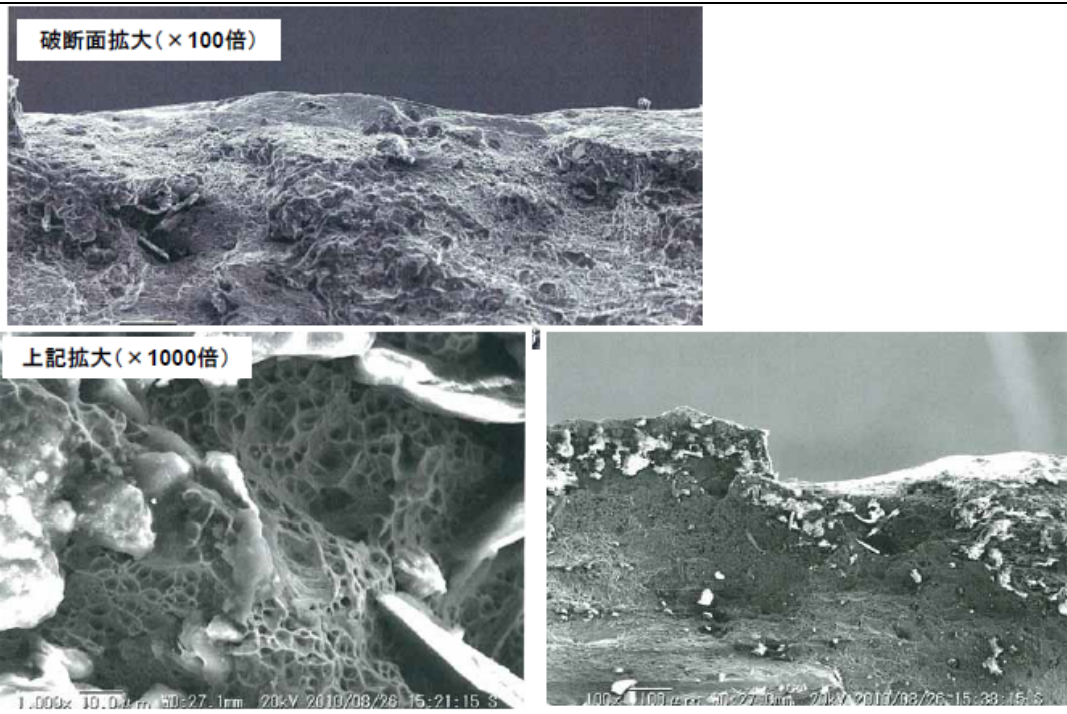
写真3 破断面の拡大
