高圧ガス事故概要報告

整理番号 2010-221	事故名称 減圧軽油水素化脱硫装置の水素ガス圧縮機からの水素漏えい		
事故発生日時 2010-8-24 1時12分頃		事故発生場所 北海道室蘭市	
施設名称 減圧軽油水素化 脱硫装置	機器名 水素ガス 圧縮機	主な材料 クロスヘッドシュー:FC300 クロスヘッドシュー取付けボルト SNB7	概略の寸法 クロスヘッドシュー 取付けボルト:W7/8
内容物 水素	高圧ガス製造能力 318,792m ³ /日(Nor.)	常用圧力 1 段目:4.07MPa 2 段目:10.35MPa	常用温度 1 段目:148℃ 2 段目:155℃
被害状況 減圧軽油水素化脱硫装置の水素ガス圧縮機で、クロスヘッドシューが脱落したことにより水素が漏えいして着火し、火災が発生した。(人的被害なし)			
事故概要 ①1時9分頃、計器室で、水素ガス圧縮機の軽故障アラームが発報したため、作業員が現場確認に向かった。 ②1時12分頃、現場に向かった作業員は、水素ガス圧縮機からの異常音を聞き、圧縮機のクランクケース上部から火災が発生していることを確認した。また、確認と同時に、火災検知器が発報した。 ③1時13分頃、計器室にて減圧軽油水素化装置を緊急停止し、反応器系内の脱圧を開始した。 ④1時14分頃、119番通報を行い、また構内の非常通報を行った。 ⑤1時25分頃より、自衛消防隊による水素ガス圧縮機への放水を開始した。 ⑥1時43分頃、鎮火を確認した。			
事故原因 ①火災が発生した水素ガス圧縮機は、往復動式の2段圧縮機の1段目であった。(図1、図2参照) ②以下に火災に至るまでの推定の経過を記載する。 ○ステップ1:クロスヘッドシュー脱落 ・クロスヘッドとクロスヘッドシューを取付けるボルトのナット(シングルナット)が、長期間の機械的振動等により緩み、締付け力が低下した。 ・緩み、締付け力の低下に伴い、クロスヘッドシュー取付けボルトに繰返し応力が作用し、疲労によりボルトが破断した。 ・上下のクロスヘッドシューは、それぞれ4本の取付けボルトで支持されていた。(図3参照)一部のクロスヘッドシュー取付けボルトが破断したため、クロスヘッドシューのがたつきが増幅し、残りのクロスヘッドシュー取付けボルトの負荷が大きくなり、比較的短時間で疲労が進行した。 ・片側のクロスヘッドシューが脱落し、クロスヘッド自体のがたつきが大きくなったため、反対側のクロスヘッドシュー取付けボルトの疲労が加速度的に進行し、反対側のクロスヘッドシューも脱落したと考えられる。(上下のすべてのクロスヘッドシュー取付けボルト(計8本)が破断していた。) ○ステップ2:ピストンロッド破断 ・上下のクロスヘッドシューが脱落したことにより、クロスヘッドには上下のがたつきが発生した。規則

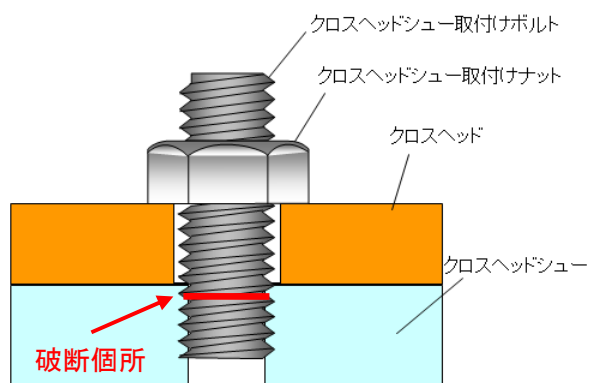
図4 クロスヘッドシュー取付け部

ピストンロッドの破断

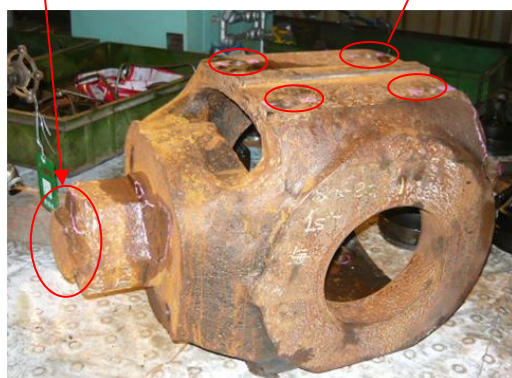
写真1 クロスヘッド

クロスヘッドシュー取付け部

ボルト当たり傷

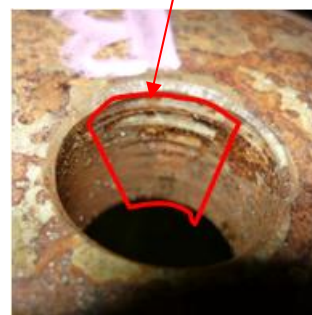
写真2 クロスヘッドシュー取付け部

ねじ山潰れ

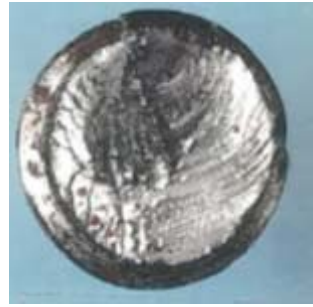
写真4 クロスヘッドシュー取付けボルト破面

クロスヘッドとの接合部で破断

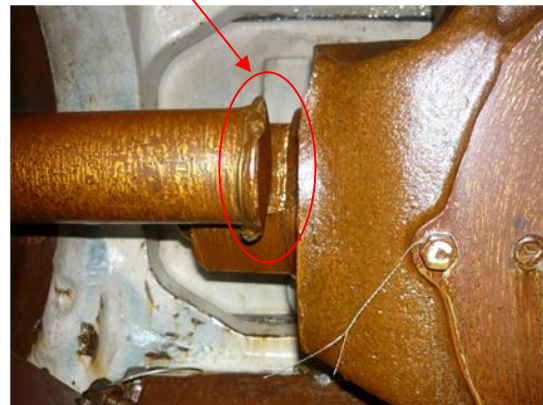
写真6 ピストンロッドの破断

パッキンボックス損傷

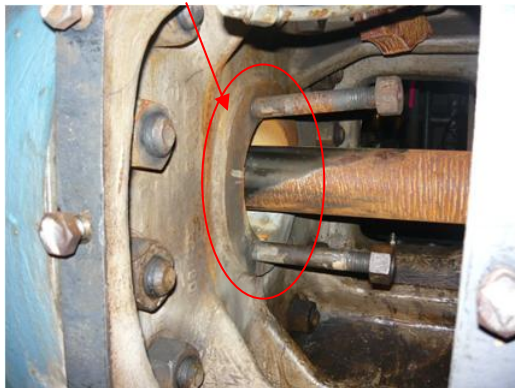
写真7 ロッドパッキン

・ピストンロッド破断後も、クロスヘッドの動作により繰返しの衝撃を受け、ロッドパッキンが損傷した。
