高圧ガス事故概要報告

整理番号 2010-250	事故名称 液体塩素精留塔への塩素供給配管の火災		
事故発生日時 2010-9-22(水) 16:18	事故発生場所 愛媛県新居浜市		
施設名称 エピクロルヒドリン(ECH) プラント	機器名 液体塩素精留塔 塩素ガス供給配管	主な材料 STPG	概略の寸法 40A
高圧ガス名 塩素ガス	高圧ガス処理量 約 20 千 m ³ /日 (Nor.)	運転圧力 0.6MPa	運転温度 10°C(塔頂)
被害状況 ECH プラントは、定期修理に向け停止、除害操作中であった。除害作業中に系内の液体塩素精留塔の出口ガス温度がレンジオーバーを示した。現場調査の結果、温度計の誤指示と判断して、作業を継続していたところ、現場作業員が、液体塩素精留塔付近から発煙を発見した。その後、塩素ガス供給配管からの発煙と出火を確認した(人的被害なし)。			
事故概要(時間表示は目安を示す)			
<ol style="list-style-type: none"> ① 9月22日朝より、定期修理に向けてプラントの停止、除害作業を開始した。 ② 作業は手順通りに進んで、ガス回収から除害系へ切り替えが行われた。 ③ 10:00 塩素蒸発器(E-121)内の残留液体塩素の除去作業を行っていた。 ④ 10:04 塩素ガス温度低下防止のため、塩素ガスヒーター(E-122)の加温用スチーム弁を少開で固定した。 ⑤ 10:05 液体塩素精留塔(T-120)の出口ガス温度がレンジオーバー(表示上限 80°C)となった。 ⑥ 10:10 液体塩素供給ラインの除害のため、精留塔(T-120)への液体塩素供給ラインから窒素投入を開始した。 ⑦ 11:00 T-120 の出口ガス温度が上昇した原因の調査を実施した。出口配管に設置されたコントロール弁の上蓋部は保温していないため、この部位を直長(保安係員)2名と現場運転員1名で触診した結果、手でさわられる程度の温度であり、系内は窒素除害中であることから温度計の誤指示と判断した。念のため、塩素ガスヒーター(E-122)加温用スチーム弁の後弁を全閉とした。 ⑧ この時点では直長から管理職への報告、連絡、相談は行われていなかった。 ⑨ 14:30 T-120 出口ガス温度が低下したのを確認し、監視を続けた。 ⑩ 16:18 現場作業員が ECH 工場の液体塩素精留塔(T-120)付近より黄色の発煙を発見し、計器室に報告した。計器室に在席していた管理職(課長、副課長)が報告を受ける。課員に現地確認を指示。 ⑪ 16:19 現場作業員がパージ用窒素ガスの供給を停止。計器室在席者が周辺ガス検知器の発報がないことを確認の上、計器室から自衛消防隊へ待機要請の連絡を行い、近隣工場へ念のため室内避難を要請した。 ⑫ 16:20 現

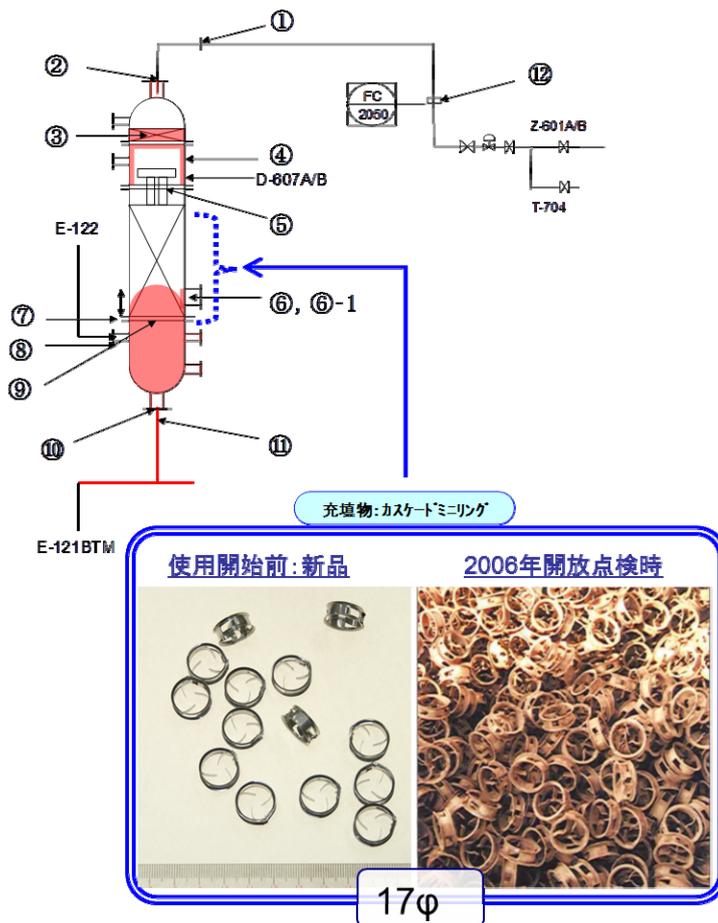
図2 液体塩素精溜塔及び周辺機器の状況(その1)

・液体塩素精留塔内で充填物の塩素化が進行し、反応物の重量が増大、重量増と高温により、精留塔内の充填物サポートが破損し、反応物が塔底部に落下した。

・高温となっている塩素ガス供給配管内に塩素ガスが供給されたことにより、配管自体の塩素化反応が進行し、減肉するとともに熔融し、塩素が漏えい、断熱材等へ着火したものと推定した(推定温度 1500℃)。

① 充填物の材質を塩素と異常反応を起こさない樹脂製に変更する。充填物サポートは塩素との反応性の観点から Hastelloy C とした。

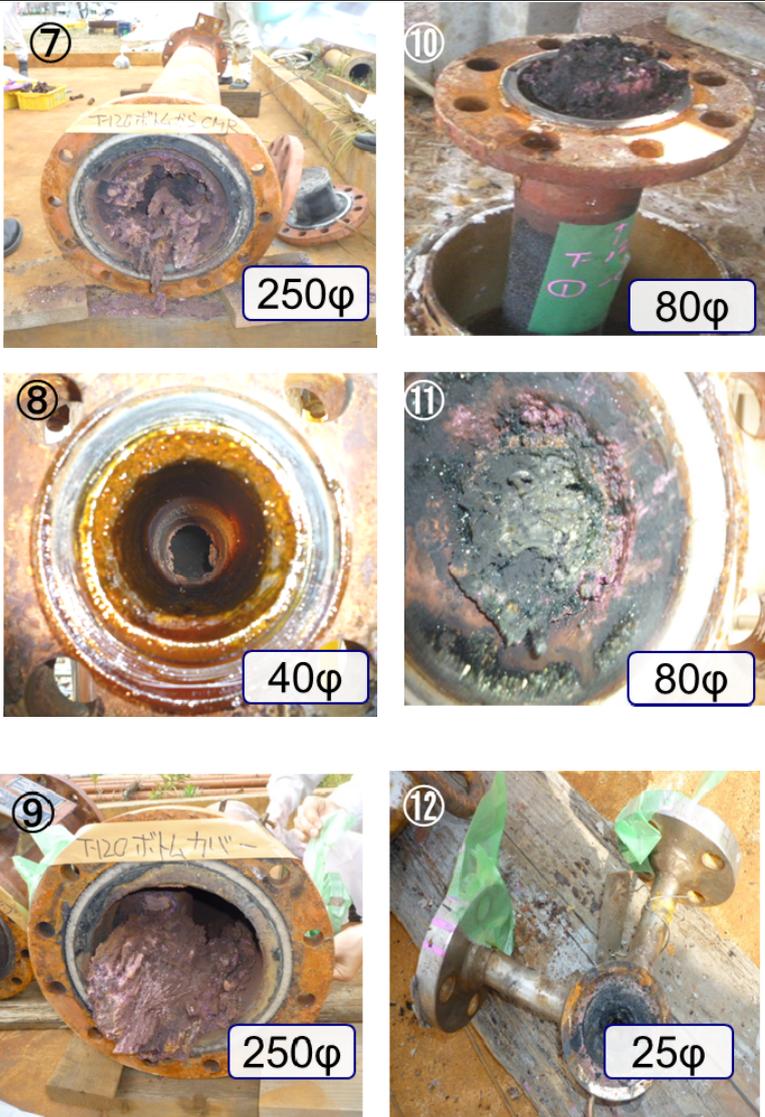
写真⑦～⑫

③ 焼損配管 E122⇒T120

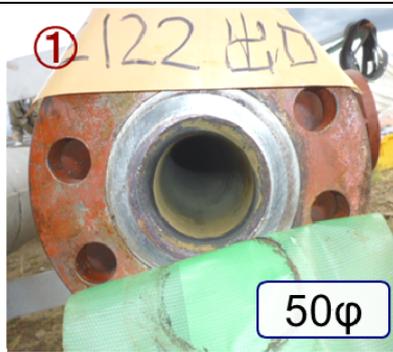
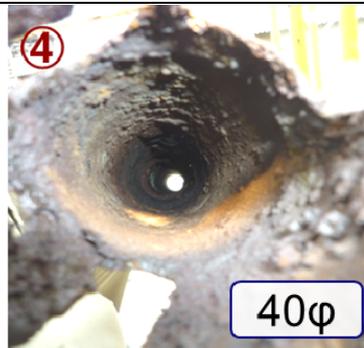
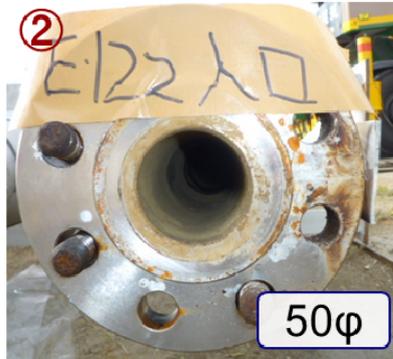
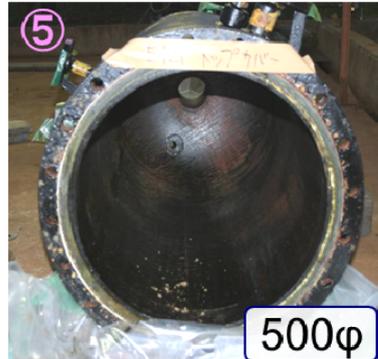
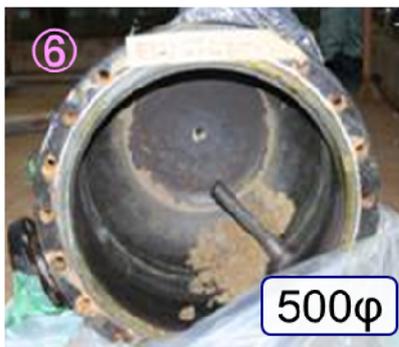
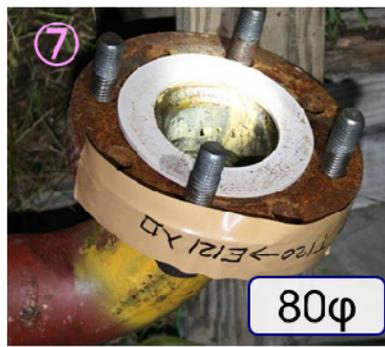
写真①、②、④～⑦
(焼損配管内部④以外、E122(①②)、E121(⑤⑥⑦)では損傷がなかった。)
