## 高圧ガス事故概要報告(案)

整理番号 2010-254	事故名称 ナフサ水素化精製装置の脱酸素塔 LP ガス供給配管からの漏えい			
事故発生日時 2010-10-12 18 時 00 分頃		事故発生場所 北海道室蘭市		
施設名称 ナフサ水素化精製装置	機器名 脱酸素塔 LP ガス 供給配管	主な材料 STPG370	概略の寸法 6B × sch40	
内容物 液化石油ガス	高圧ガス製造能力 14,687,556m <sup>3</sup> /日(Nor.)	常用圧力 1.1MPa	常用温度 30℃	
被害状況 ナフサ水素化精製装置の脱酸素塔への LP ガス供給配管から漏えいした。(人的被害なし)				
事故概要 <p>①17 時 33 分頃、計器室で、可燃性ガス漏えい検知器が発報したため、作業員が現場確認に向かった。</p> <p>②18 時 00 分頃、作業員が地上 4m の水平配管の部位から LP ガスの漏えいを確認した。</p> <p>③18 時 01 分頃、ナフサ水素化精製装置を緊急停止し、脱圧を開始した。</p> <p>④18 時 02 分頃、119 番通報を行った。</p> <p>⑤18 時 52 分頃より、LP ガスが漏えいした配管の残ガス除去を開始し、0 時 20 分頃に残ガス除去を確認、3 時 35 分頃に漏えい箇所縁切のための仕切板挿入作業を完了した。</p>				
事故原因 <p>①漏えい箇所を確認したところ、保温材が施工された配管外面底部に、腐食及び 0.5mm のピンホールが確認された。</p> <p>②漏えい箇所は、脱酸素塔へ LP ガスを供給する常圧蒸留装置からのラインと、第二接触改質装置からのラインの合流後の部位であった。</p> <p>③常圧蒸留装置からのラインは、250ppm の飽和水分を含んでいた。したがって、常圧蒸留装置からのラインは、第二接触改質装置からのラインとの合流点まで 2km に渡って移送される過程で、内部流体温度が低下し、飽和水分の凝縮によって、遊離水が発生していたと推定される。</p> <p>④一方、第二接触改質装置からのラインは、1～5ppm の塩素を含んでいた。</p> <p>⑤上記の両ラインが合流したことにより、遊離水に塩素が溶解し、塩酸となり内面腐食が進行したと推定される。</p> <p>⑥合流点は、立ち上り配管で、以降は水平配管となる。腐食は水平配管の遊離水が滞留し易い箇所、遊離水界面に発生していた。</p> <p>⑦合流点近傍の定点は、1 年に 1 回、肉厚測定を実施していたが、遊離水が滞留し易い箇所には測定ポイントがなく、腐食の進行を把握することができなかった。</p> <p>⑧なお、常圧蒸留装置からのラインは、2008 年より凍結防止の観点から保温材を施工しており、遊離

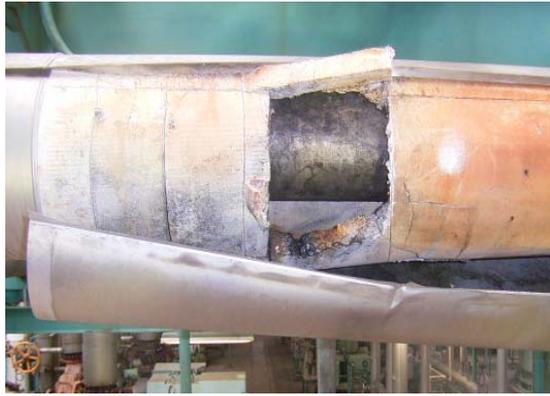
写真1 漏えい配管

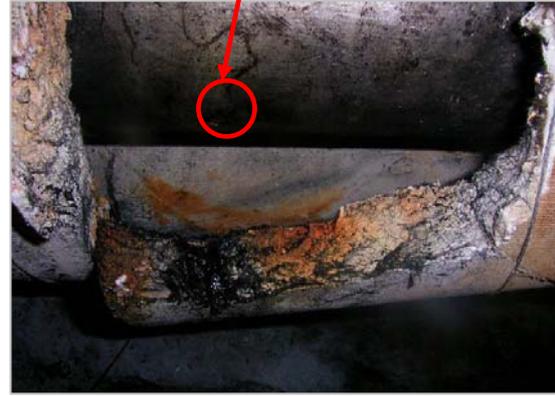
写真2 漏えい箇所

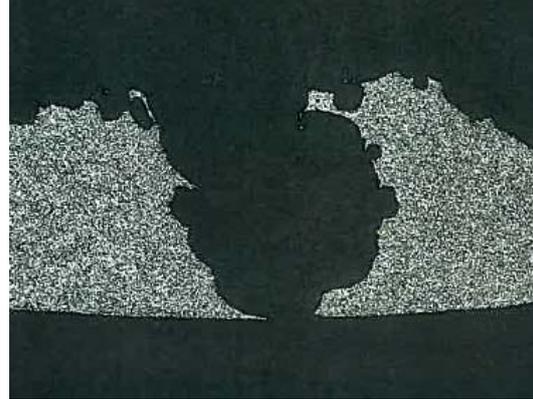
写真4 マクロ組織観察結果

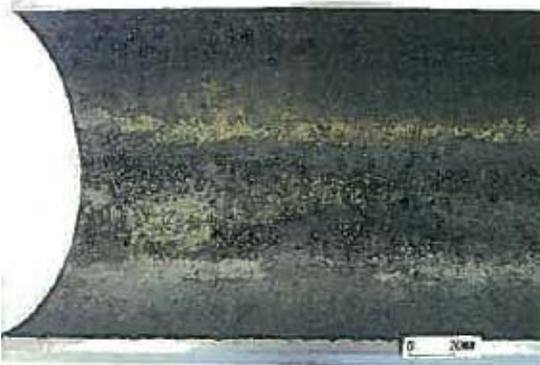
写真5 配管半割下面

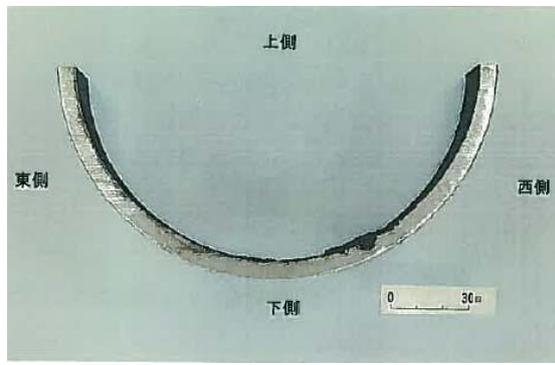
写真6 配管下部断面
