高圧ガス事故概要報告

整理番号 2010-293	事故名称 塩酸放散塔の液面計からの漏えい		
事故発生日時 2010-9-7(火) 14:41	事故発生場所 福岡県北九州市		
施設名称 CLR プラント	機器名 塩酸放散塔 液面計	主な材料 S25C PFA コーティン グ	概略の寸法 20A、H1,550
高圧ガス名 塩酸	処理量(標準状態) 約 1,100 千 m ³ /D	常用圧力 0.25MPa	常用温度 145°C
被害状況 現場パトロール員が塩酸放散塔(2D-1350)の液面計から、塩酸の漏えいを発見した(人的被害なし)。			
事故概要 <ul style="list-style-type: none"> ① 定期パトロール中、運転員が塩酸放散塔(2D-1350)の液面計(LG)より塩酸の漏えいを発見し、関係各所に連絡すると共に散水による拡散防止を実施した。 ② 運転の停止処置(原料液の供給停止、液抜き、脱圧)を実施した後、LG元バルブを閉止することにより漏えいは停止した(人的被害なし)。 ③ 漏えいした塩酸は回収ピットに回収し、中和処理を実施した。 ④ 推定漏えい量は、約 57kg(53 リットル、18%塩酸換算)、プラント外への漏えいは無かった。 			
事故原因 <ul style="list-style-type: none"> ① LG 本体の PFA(テトラフルオロエチレン・パーフルオロアルキルビニルエーテル重合体)コーティングにき裂が発生し、塩酸によりLG母材が腐食、開口して、塩酸が漏えいした(塩酸ガスの透過によりブリスターが発生し、塗膜の薄かった箇所でき裂が発生した)。 ② ライセンサー要求の PFA ライニングではなく、薄肉コーティングであった。このプラントは、A 社とエンジニアリング B 社のライセンスの元に製作されたが、LG の仕様書と図面確認が不十分であった。 ③ LG メーカーがライニング仕様を誤認識し、ライニングと図面に記載していたにもかかわらず、コーティング施工で製作した。 ④ LG 納品の際にもコーティングとライニングの相違に気付かなかった。 			
再発防止対策 <ul style="list-style-type: none"> ① LG の型式変更により、テフロン[®]の2重構造仕様とする(従来の LG に肉厚 PFA 管を内挿し、その中に塩酸が在液する仕様) ② LG の運用方法を変更し、通常は元弁閉止とする。ただし、液面計(LC)との相関チェック時のみ使用する運用とする。 ③ 水平展開として、他の LG の取り替えを実施(19 基) ④ 他のテフロンライニング機器、計器類の健全性を確認

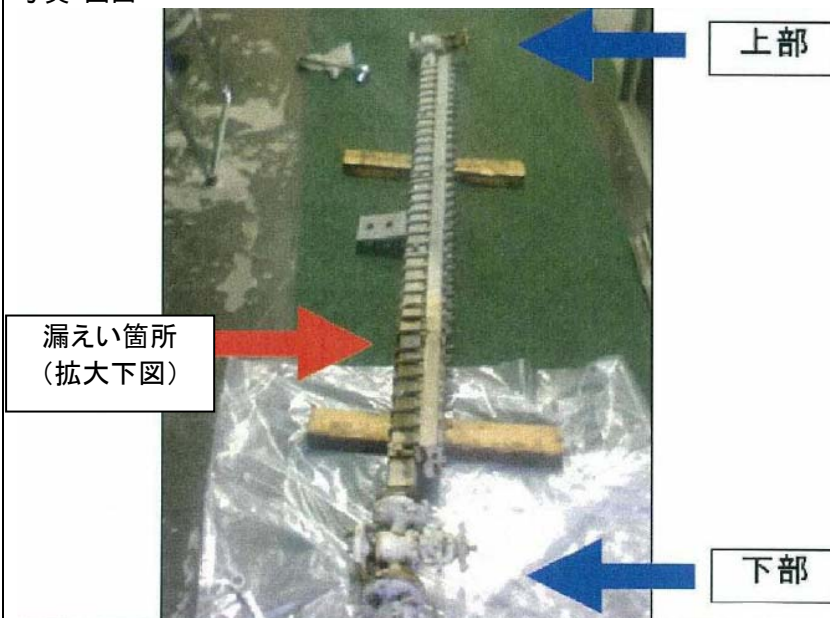
写真1 液面計全景(下部より一段目サイトグラス上部から漏えい(全5段))

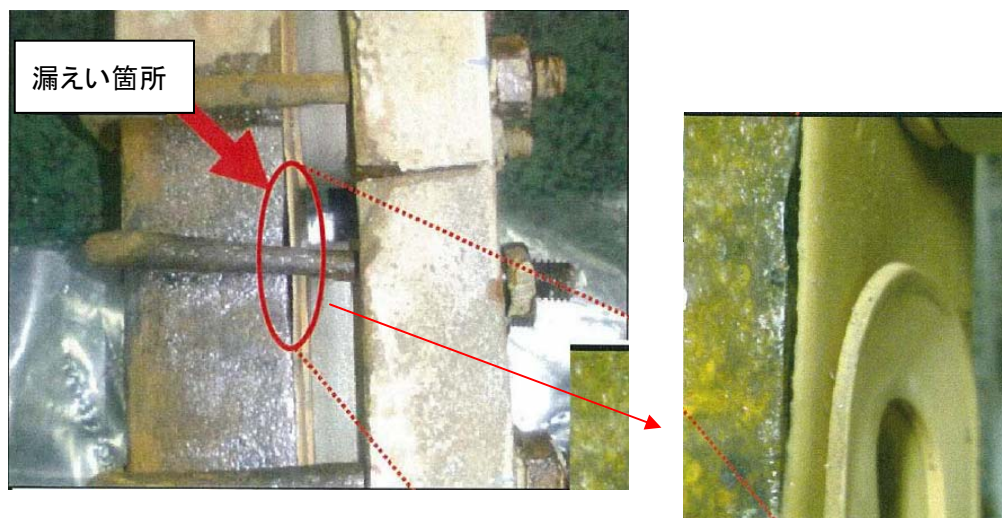
写真2 漏えい部(液面計母材が腐食し、PFAライニングとの間に隙間が発生)

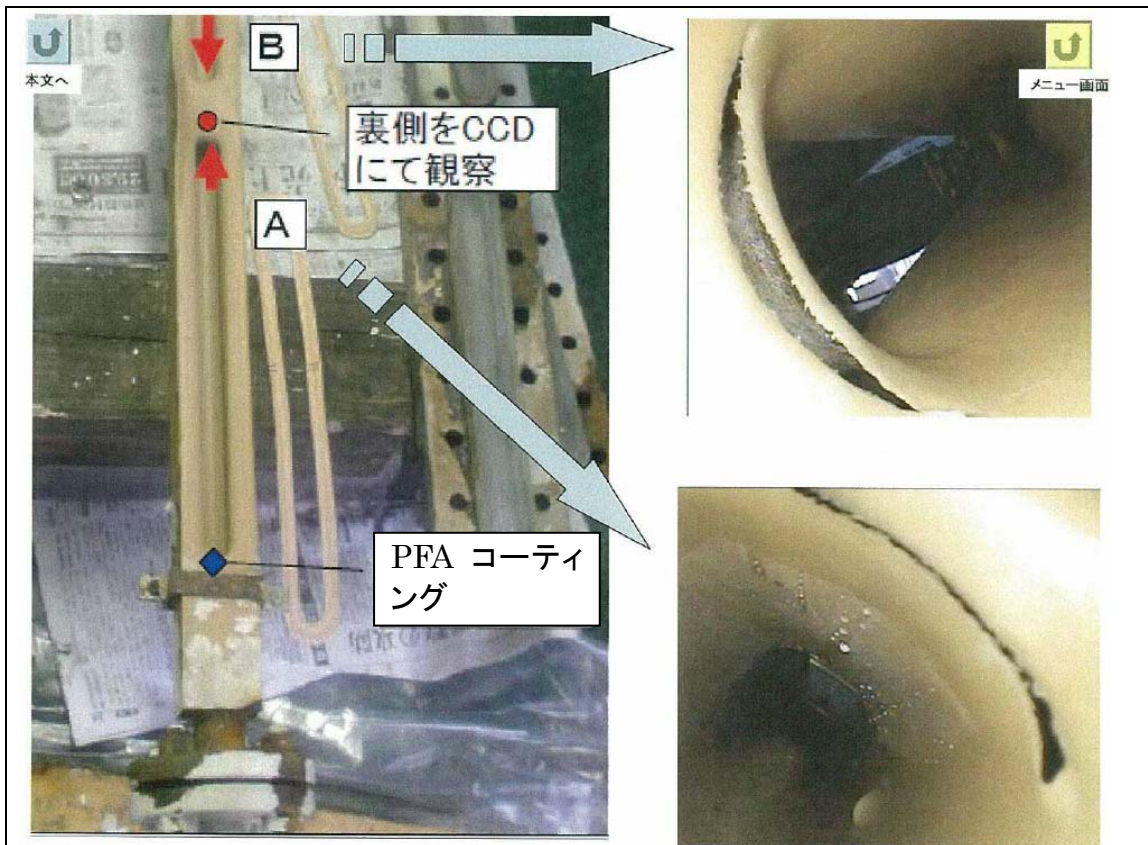
写真3 PFAコーティングのき裂状況

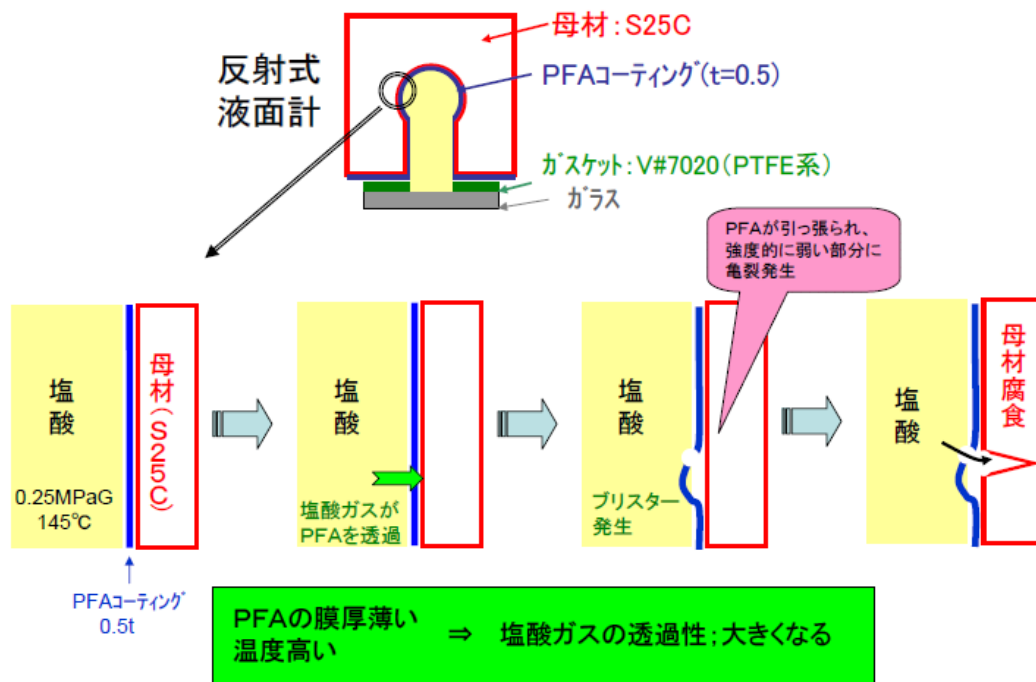
図1 腐食メカニズムの概要
