高圧ガス事故概要報告

整理番号 2011-052	事故名称 脱エタン塔加熱用熱交換器のフランジ部からの漏洩		
事故発生日時 2011-3-18(金) 18時20分頃	事故発生場所 三重県四日市市		
施設名称 流動接触分解装置	機器名 脱エタン塔加熱用熱交換器、胴側フランジ	主な材料 フランジ SFVC2A ボルト SNB7 W1	概略寸法(胴側) I.D1150mm×t19mm フランジ厚さ 93mm
高圧ガス名(胴側) 液化石油ガス、ナフサ	処理能力 10百万 m ³ /日	常用圧力 胴側 1.7MPa	常用温度 胴側 185℃
被害状況 流動接触分解装置(FCC)の固定式ガス検知器が発報したため、係員が点検を行った結果、脱エタン塔加熱用熱交換器シェルのステーションナリーチューブシートのフランジ部からの漏洩を確認した(人的被害なし)。			
事故概要 <ol style="list-style-type: none"> ① 18時16分頃、製油所内にある流動接触分解装置(FCC)の固定式ガス検知器が発報した。 ② このため、係員が点検を行った結果、脱エタン塔加熱用熱交換器(リボイラー UE-820A)胴側フランジとステーションナリーチューブシートの締結部から、液化石油ガス、ナフサの漏洩を確認した(臭気も確認)。 ③ 増し締めは危険と判断したので、保安上の措置として、この部位へのスチーム吹きかけを実施 ④ 18時40分頃、熱交換器(UE-820A)の降圧と流動接触分解装置の緊急停止操作を実施した。 ⑤ 18時43分、ホットラインにて通報(第1報)するとともに、関係官庁へ連絡した。 ⑥ 19時30分頃、ガス濃度を測定し、漏洩の停止を確認した。 ⑦ 20時06分、流動接触分解装置の運転を停止した。 			
事故原因 <ol style="list-style-type: none"> ① ボルト締結状況を確認した結果、締付け力は適正範囲に入っているものの、ステーションナリーチューブシートから見て、9時～10時方向にかけて、連続して締め付けトルクが低い箇所があった。さらに、全体的に締め付けトルクにばらつきを確認した。 ② ガasket厚みを測定した結果、9時方向の圧縮が弱いことを確認した。 ③ 胴側フランジのガasket当たり面歪み測定の結果、基準(許容歪み 0.8mm 以下)を満足していることを確認した。 ④ ステーションナリーチューブシート(2010年更新)のガasket当たり面歪み測定の結果、基準を満足していることを確認した。 ⑤ ガasket当たり面とボルト/ナットの外観確認の結果、問題ないことを確認した。 ⑥ これらの結果から、2010年の開放復旧時のボルト締め付け力が均一ではなく、ガasketの締め付け力の低い箇所が部分的に発生していたため、運転

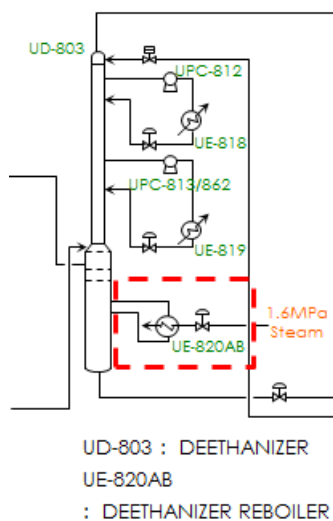
図 1 熱交換器(UE-820A)の概略フロー

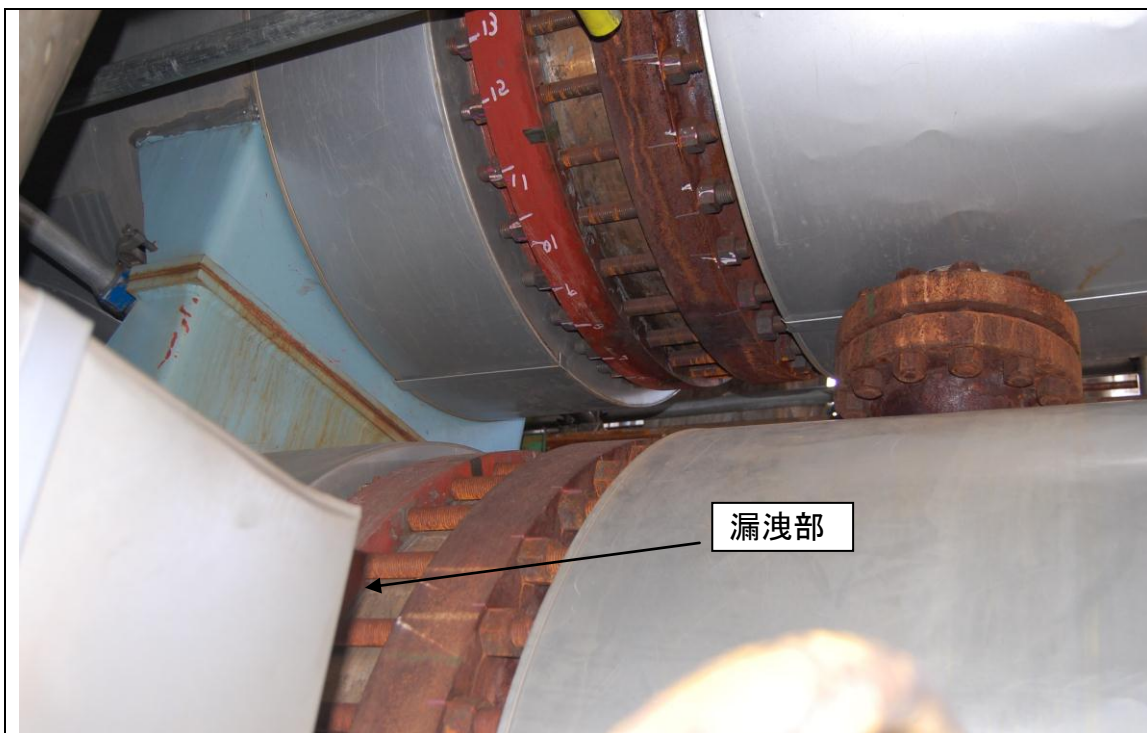
写真 1 熱交換器(UE-820A)の胴フランジの状況(復旧後)

再発防止対策 <ol style="list-style-type: none"> ① この熱交換器のフランジ締結は、管理レベルを上げて、トルク管理で実施する。

- ② フランジボルトの「軸力管理」「トルク管理」「手締め(インパクトレンチ含)」について、締結管理の見直しを行うとともに、ハード対策が必要なフランジ、機器については改善を図っていく。
- ③ 2010年に実施した機器の開放復旧時のボルト締め付け不足が懸念されるため、適正締め付け力を確保した。

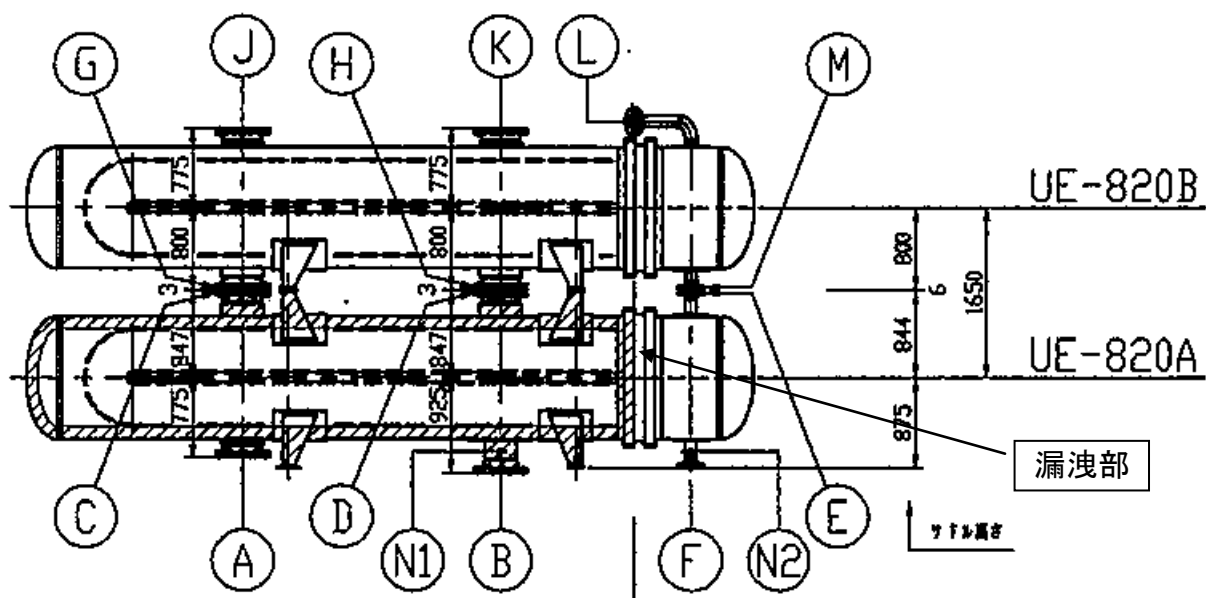
図 2 熱交換器の配置状況
