高圧ガス事故概要報告

整理番号 2011-078	事故名称 LPG 球形貯槽の倒壊による火災及び爆発		
事故発生日時 2011-3-11 15 時 15 分頃		事故発生場所 千葉県市原市	
施設名称 LPG 出荷装置及び貯槽設備	機器名 LPG 球形貯槽	主な材料 球殻:高張力鋼(RA60H) ブレース:STK41	概略の寸法 球殻内径:15,700mm 肉厚:34~35mm 設計容量:2000kl 支柱構造:標準型 10 本 ブレース外径:216.3mm 肉厚:5.8mm
内容物 LPG(プロパンまたはブタン)	高圧ガス製造能力 17,423,709Nm ³ /日	常用圧力 0.98MPa	常用温度 35℃
<p>被害状況</p> <p>東北地方太平洋沖地震、及びその約 30 分後に発生した茨城県沖地震により、LPG 球形貯槽が倒壊し、配管が破損し、LPG が漏洩して火災となり、その後、隣接する球形貯槽が破裂、爆発した。被害状況は以下のとおりである(図 1~6、写真 1~8 参照)。</p> <p>①人的被害 負傷者 6 名(重傷者 1 名、軽傷者 5 名)</p> <p>②物的被害</p> <ul style="list-style-type: none"> ・T-3(貯蔵施設地区)LPG タンクヤード内の 3PK ヤードに設置された球形貯槽(17 基)、配管、機器、建屋(計器室、電気室、事務所等)、道路等が損傷又は焼損した。 ・球形貯槽の被害状況は、破裂 4 基、大きく移動 4 基、倒壊又は倒壊寸前 5 基、自立していた状態は 4 基(うち 1 基は傾斜)であった。 ・隣接するアスファルトタンクが損傷した。 ・爆発による飛散物、爆風等の影響により、隣接する 2 事業所の構内で火災が発生した。 <p>③社会的被害</p> <ul style="list-style-type: none"> ・他の近隣事業所、居住地区等において、爆発による飛散物、爆風等の影響により、窓ガラス、シャッター、スレート等の破損、及び保温材等の軽量飛散物による車両の汚損が発生した。 <p>なお、近隣住民約千人に一時避難勧告(約 14 時間)が出された。</p>

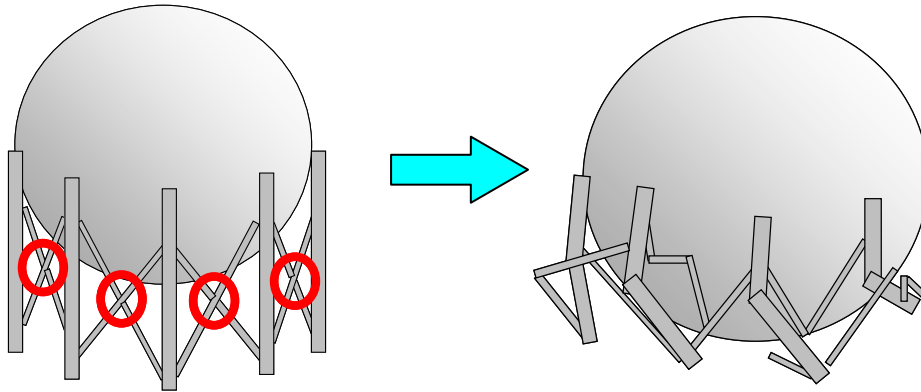
図3 貯槽の倒壊イメージ

- ①364番貯槽は開放検査が行われ、気密試験検査完了後、内部の空気をパージするため、水が注入され、満水状態であった(比重:水1、LPG約0.5)。このため、内容物の重量は、耐震設計重量の約2倍であった。
- ②通常は、満水状態で保持される期間は数日程度であるが、諸手続、連絡等の遅れにより、地震発生まで12日間、満水状態が継続した。
- ③364番貯槽は、1982年通達*1を満足する耐震性を有していたが、内容物が軽量のLPGではなく、満水状態であったので、東北地方太平洋沖地震で支柱のブレースに過大な地震荷重が作用し、ブレースの交差部が破断した。
- ④その後の茨城県沖地震で、貯槽の支柱に地震荷重が作用して座屈し、364番貯槽の倒壊に至った。
- ⑤地盤については、ボーリング調査後に簡易液状化判定を実施した結果、基礎、杭に及ぼす液状化の影響は殆どないと推定された。

14:46 の東北地方太平洋沖地震で
複数のブレース(交差部)が損傷

15:15 の茨城県沖地震後に倒壊

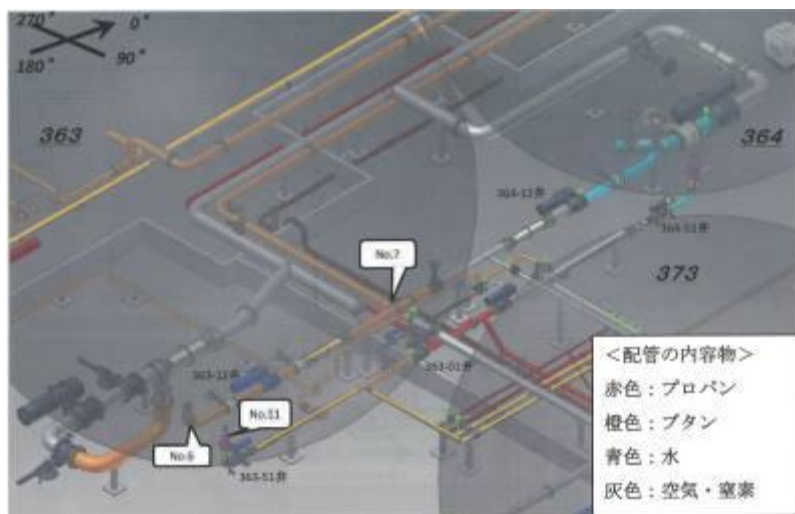
図4 363番貯槽、364番貯槽廻りの配管図

- ①事故調査報告書*2では、事故後の配管の調査、配管応力解析、LPGの漏洩拡散シミュレーション及び火災の状況の結果を総合して、LPGの漏洩の原因となった配管の破損箇所として、3箇所(図4、図5におけるNo.6、No.7、No.11)を抽出し、破損の可能性と破損による漏洩、火災のシナリオを検討している。事故調査報告書のシナリオを図6に示す。
- ②事故調査報告書が取り纏められた後、配管の破損箇所の詳細調査が実施された。その結果、3箇所(No.6、No.7、No.11)の破面は、シャーリップ(せん断縁)のみで形成される完全な延性破壊の様相を示し、極低サイクル疲労、脆性破壊などの部分破断又は割れの様相はないことが判明した。すなわち、3箇所ともに、瞬時に塑性崩壊で部分破断または完全破断したと考えられる。
- ③上記の結果から、364番貯槽のブレース破断後の地震荷重または364番貯槽の倒

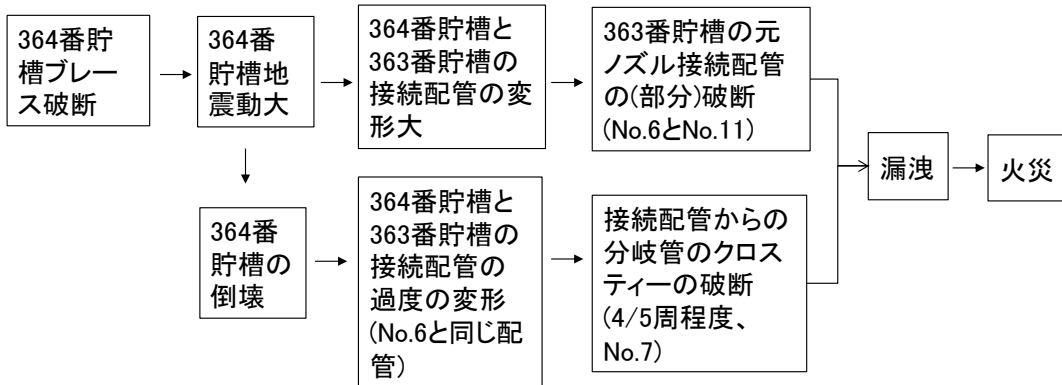
図 6 配管の破損による漏洩、火災のシナリオ(報告書*1)

壊により、364 番貯槽と 363 番貯槽の接続配管系のどこか(複数もある)が部分破断(割れ)又は完全破断したと推定される。漏洩箇所と漏洩時期が特定できなくとも、LPG が大量漏洩したという結論は変わらない。

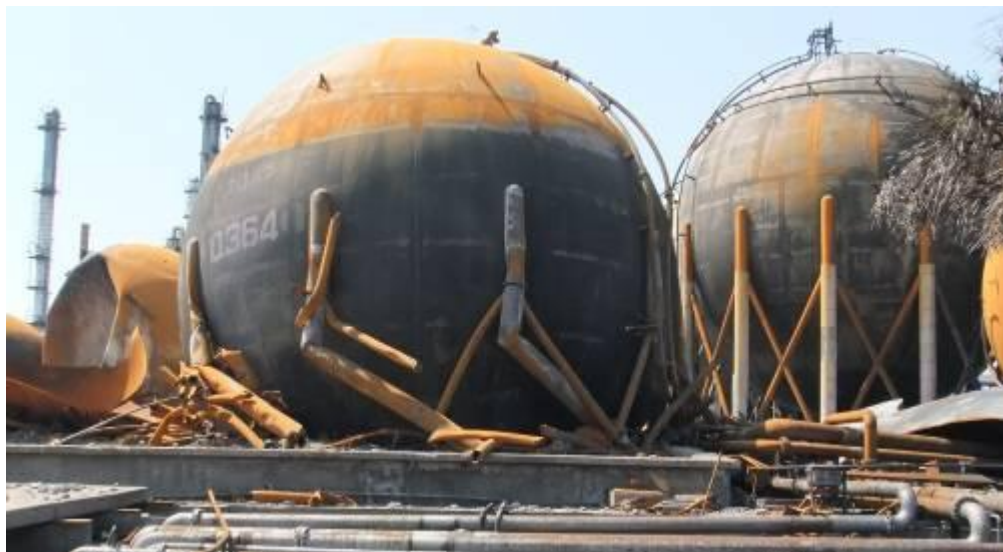
写真 1 倒壊した球形貯槽(事故後撮影)

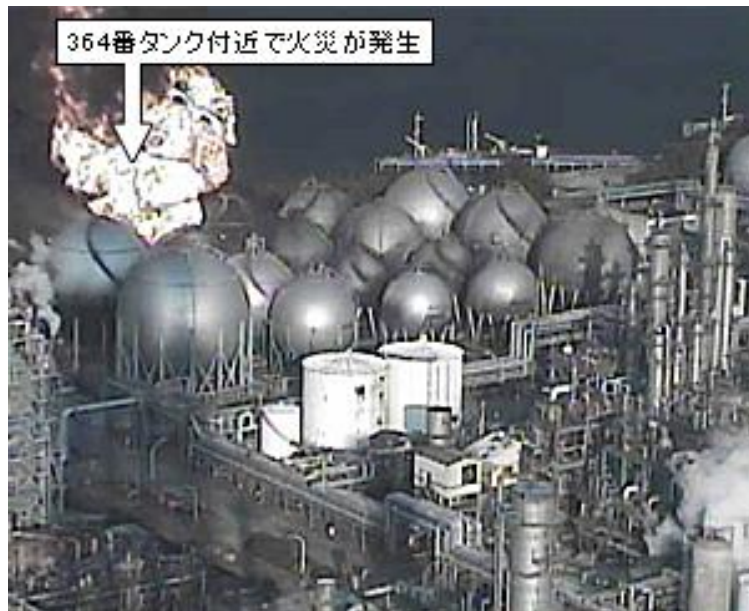
写真2 所内モニタにて撮影された火災の状況

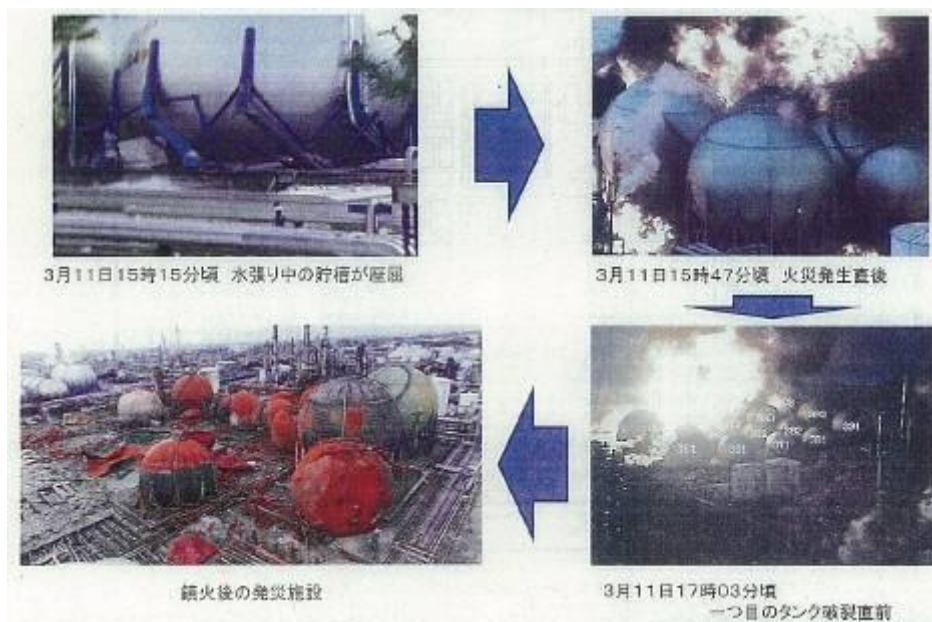
写真3 事故の経過

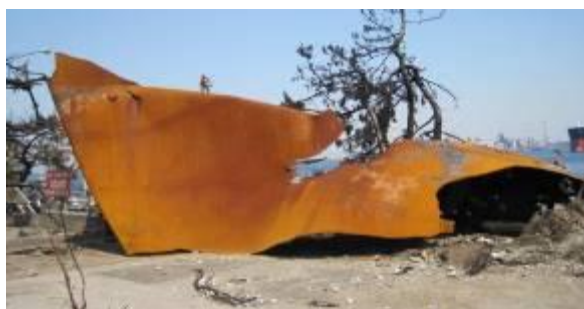
- ①着火源は、調査を行ったが特定はできなかった。
- ②周囲の貯槽に対して、散水による冷却を継続していたが、364 番貯槽付近で発生した火災の勢いが強くなり(プール火炎→ジェット火炎)、隣接する貯槽への散水が蒸発することにより、表面温度が上昇して強度が低下し、内圧に耐えられず貯槽が破裂し、延焼したと推定される。
- ③ジェット火炎に変化した要因は、配管からの漏洩の継続、火炎の熱影響により液体ブタンの蒸発が促進されたことが推定される。
- ④一部の散水管が破損していたことが事故後に確認されたが、破損の時期は不明である。いずれかの段階から、破損により散水量が低下し、冷却効果が低くなった可能性がある。
- ⑤最初に爆発した 374 番貯槽について、熱影響、温度上昇について検討した結果、散水がなされていない場合は、出火後約 7 分後には、貯槽の表面温度が上昇し、強度低下により破裂が生じる結果となった。実際には火災が継続していることから、散水はある程度なされていたと推定される。
- ⑥消火用海水ポンプは、必要な海水量を確保するためのシーケンスが組み込まれ、それに応じたポンプ台数が、火災発生時に正常に稼働した。その後、追加起動の指示が出されたが、稼働ポンプの負荷に十分な余裕があったこともあり、他の緊急対応を優先したため追加起動が遅れ、一回目の爆発以降に起動することとなり、対応が遅れた。

写真4 貯槽破裂後に飛散した破片

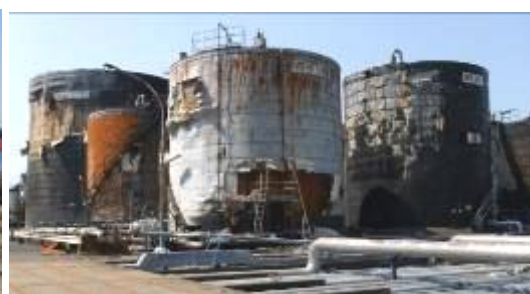
写真5 隣接するアスファルトタンクの損傷状況

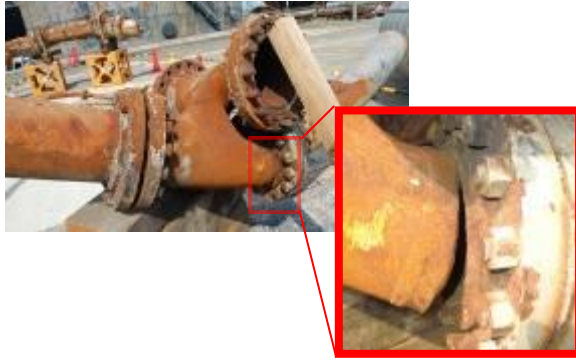
写真6 クロステー

- ④上記の 3 箇所の破断は、364 番貯槽のブレース破断後の地震荷重、364 番貯槽の倒壊による変形だけではなく、火災発生後の貯槽の爆発による 363 番貯槽移動(約 33m)の影響を受けており、その識別は困難である。
- ⑤364 番貯槽と 363 番貯槽の接続配管系には、可とう性が低いクロスティー(T字型に直交する配管同士の接続継手)が用いられていた。クロスティーの設置が、配管系の損傷の一因となった可能性がある。
- ⑥364 番貯槽と 363 番貯槽の接続配管の緊急遮断弁は、開状態で固定されていた。理由は、地震発生時の約 1ヶ月前、緊急遮断弁を開閉するための空気を供給する計装空気配管で微量の漏洩が確認されたので、補修を行うまでの間、空気圧力が低下した場合に緊急遮断弁が閉止することを避けるためであった。
- ⑦緊急時は、現場で開状態の固定を解除する運用としていたが、当日は大量の LPG 漏洩により、現場に近づいて解除することができず、結果的に緊急遮断弁はその機能を発揮できなかった。なお、配管の破断順序の識別が困難なことから、この遮断弁の不作動のみを、事故の主因とすることはできない。

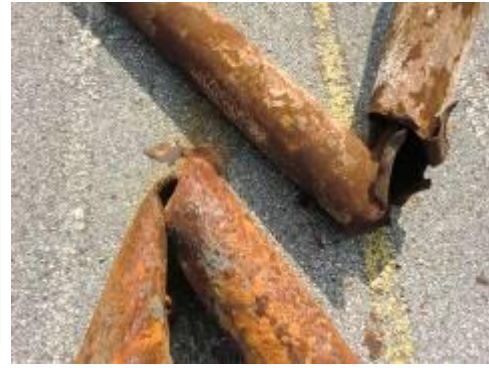
写真7 破断したブレース
(交差部全体)

- ①事故後の検討の結果、鋼管ブレースの交差部(溶接部)については、これまで考慮されていなかった応力を生ずることが明らかにされた。補強も視野に入れた、鋼管ブレース構造の耐震性向上の検討が重要である。
- ②事故の発端は、貯槽の満水状態時に、大きな地震が短時間に2回発生したことであり、極めて稀な状況であった。しかし、満水状態時に大地震が発生した場合におけるリスク、対処方法等については、事前に十分検討しておくべきであった。
- ③貯槽間の接続配管系は、複雑かつ可とう性が低い状況であった。配管系については、可とう性の向上及び単純化が重要である。
- ④緊急遮断弁は、保安上極めて重要な設備である。有事の際に確実に作動する状態としておかなければならない。さらに、緊急時に操作する場合の判断基準、運用基準などの整備、共用も必要である。
- ⑤事業所では、これほどの大規模火災を想定していなかったが、大規模火災が発生した場合の火災拡大防止方法を改めて検証し、同様な事故に備えることが重要である。

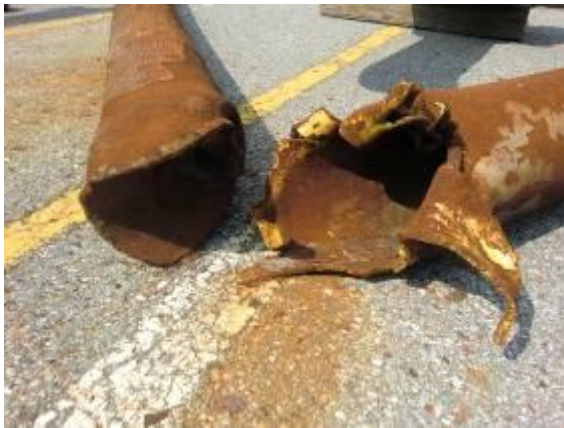
写真8 破断したブレース(溶接部)
