## 高圧ガス事故概要報告

整理番号 2011-083	事故名称 東日本大震災による水素圧縮機ユニットの漏洩、爆発		
事故発生日時 2011-3-11(金) 15時頃	事故発生場所 栃木県芳賀郡		
施設名称 水素圧縮機ユニット	機器名 水素圧縮機ユニット、フレキシブル配管、出入口配管	主な材料 SUS304(フレキ管)、SUS304TP-S	概略の寸法 50A、t0.3mm(フレキ管)、50A(入口)、40A(出口)、t1.65mm
高圧ガス名 水素	処理量(標準状態) 約 52 千 m <sup>3</sup> /D	常用圧力 2.5MPa	常用温度 50℃
被害状況 東日本大震災により、4階建て建物の屋上に設置していた2基の水素圧縮機ユニットの接続配管が破断し、水素が漏洩、何らかの着火源により着火、爆発した(人的被害なし)。			
事故概要 ① 東日本大震災により、4階建て建物の屋上に設置していた水素圧縮機ユニットの感震装置が作動し、バッファータンク(縦型円筒形貯槽)から供給配管まで供給停止した。 ② 大地震により圧縮機ユニットのフレキシブル配管、出口配管が破断し、水素が漏洩、何らかの着火源により着火、爆発した。 ③ 消火活動に至らぬまま、自然鎮火した(人的被害なし)。			
事故原因 ① 2基の圧縮機ユニットは、設置場所が限られるため、屋上設置とした。 ② 屋上設置のため、総重量、階下に伝わる振動、設備距離などを検討した結果、防振対応が可能であり、コンパクトな空冷オイルレス圧縮機を選定した。 ③ 屋上の耐荷重の制約から、屋上から約2.5mの高さの架構を建設して、圧縮機ユニットを防音ケース内に収め、架構上に設置した。 ④ 大地震は想定しておらず、防音ケースを取り付ける固定ボルトは、ケース本体のズレ防止程度の強度で設置した。 ⑤ 大地震発生後、震動により、圧縮機ユニットの空気バネが破損し、圧縮機ユニットが移動した。さらに、吸入スナツバタンクの固定ボルトも破損し、フレキシブル配管、圧縮器出口配管が破損したため、水素が漏洩した。 ⑥ 発災時は停電のため防音ケース内部の換気扇は作動していなかったことから、漏洩水素が密閉状態の防音ケース内に滞留し、何らかの着火源(静電気、摩擦熱、衝撃火花など特定は困難)により、2基とも着火爆発した。 ⑦ この建物付近一帯は台地となっており、基礎の岩盤まで30m~40m程度の深さがあるため、大地震により付近一帯の建物、設備に大きな被害が出た。ちなみに、敷地内のCE貯槽付近で541.9Galを観測している。

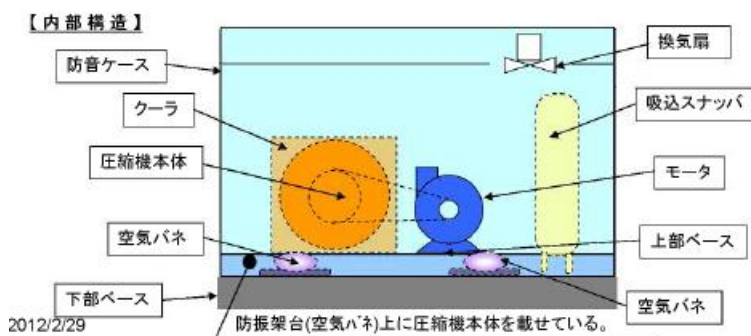
図 2 防音ケース内の圧縮機ユニットの概要  
(L4.3m×W2.3m×H3m、吸入スナツバと圧縮機とはフレキシブル配管で接続)

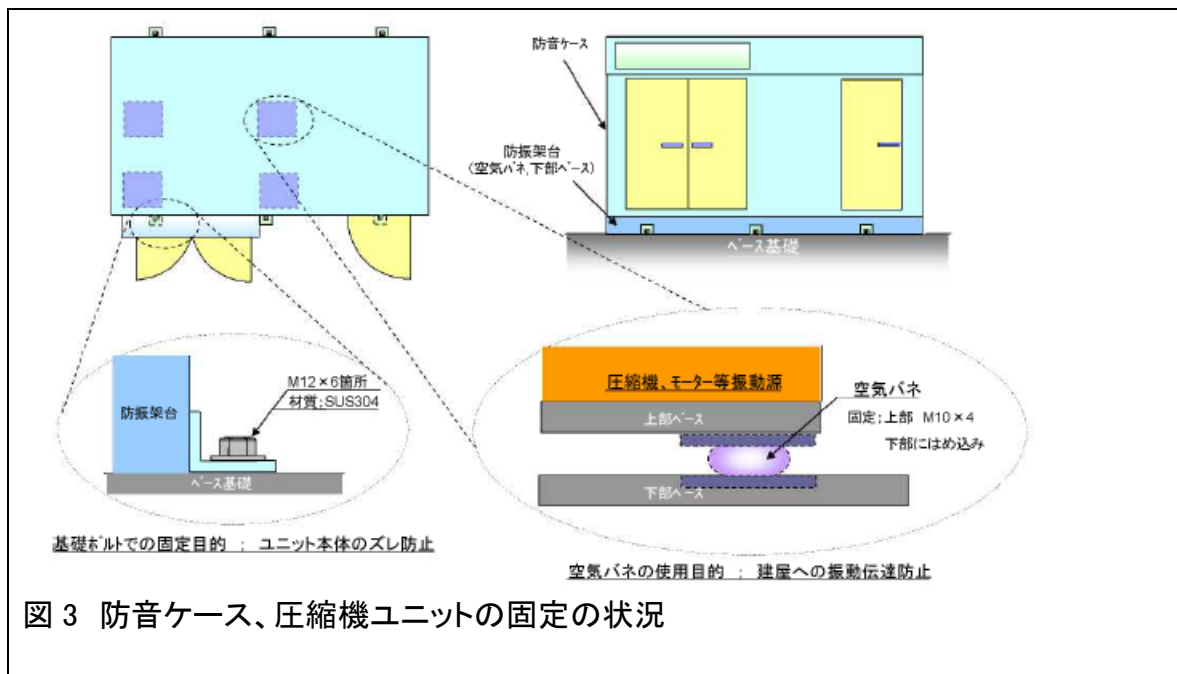
図 3 防音ケース、圧縮機ユニットの固定の状況
