高圧ガス事故概要報告高圧ガス事故概要報告

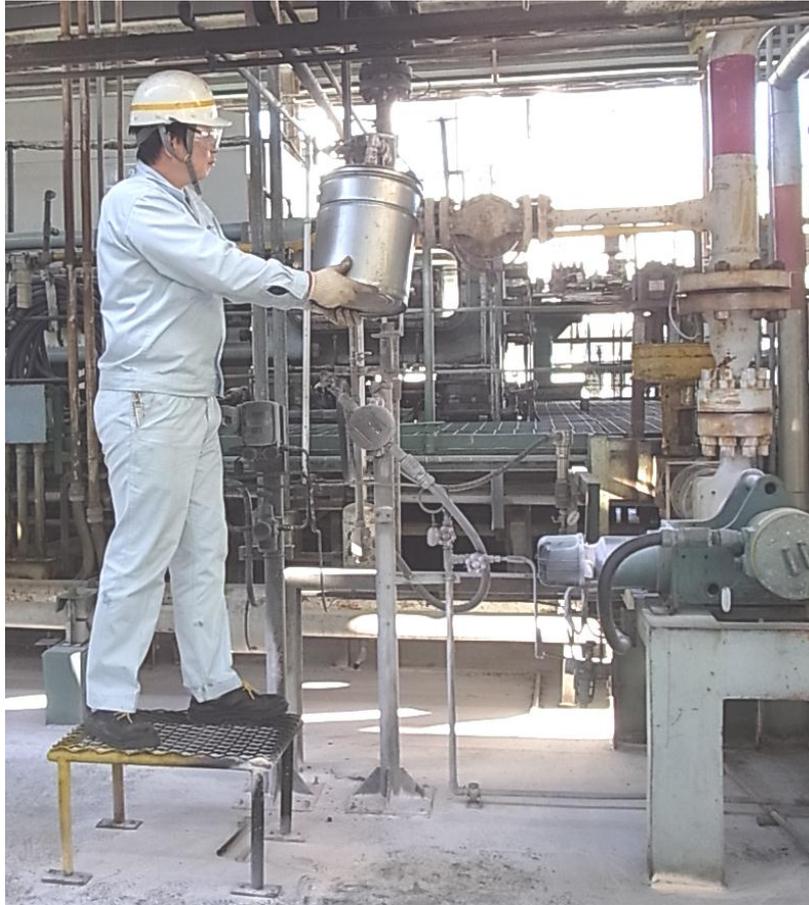
写真1 発災現場

整理番号 2011-113	事故名称 高圧ポリエチレンプラントのドレン抜作業中の火災		
事故発生日時 2011-3-31 18時10分頃		事故発生場所 三重県四日市市	
施設名称 高圧ポリエチレン プラント	機器名 主圧縮機 バイパスライン	主な材料 STPG370	概略の寸法等 1/2B
内容物 ブテンー1	高圧ガス製造能力(プラント全体) 5,786,350m ³ /日(標準状態)	常用圧力 5.7MPa	常用温度 90℃
被害状況 定修前の系内の脱圧、窒素パージ作業を実施中、主圧縮機バイパスラインにおいて、窒素パージ作業の前段階として、ブローバルブを開けて鋼製ペール缶に受けていたところ、ノズルから出てきた1L程度の液体とガス状流体に着火した。(人的被害無し)			
事故概要 3月31日 ①高圧ポリエチレンプラントにおいて、定修に入るために当該プラントを停止して系内の脱圧、窒素パージ作業を実施していた。 ②18時10分頃 主圧縮機バイパスラインにおいて、窒素パージ作業の前段階として残液確認のために運転員が圧力計で脱圧されていることを確認してから、ブローバルブを開けて鋼製ペール缶に受けていたところ、ノズルから出てきた1L程度の液体とガス状流体に着火した。 ③ただちに、周りにいた運転員3名が消火器により消火した。			
事故原因 残液確認時、液を受けるためにアースを取っていない絶縁状態の鋼製ペール缶を使用することで缶が帯電し、バルブを閉める操作をするためにペール缶の取手をブローバルブに掛けようとした際の放電によって着火したものと推定される。			
再発防止対策 ①ラインパージ手法を見直すことにより、残液が残らないようにして、液抜き作業を廃止する。 ②引火の可能性が高い液体のブロー作業を行う箇所にはアースボンディングコードの常設、専用ペール缶の設置、注意喚起表示を行う。 ③残液確認作業時の静電気対策について、新たに作業基準に規定を設けるとともに、運転員教育を実施して周知徹底を図る。			
教訓 ①可燃性液をペール缶等で受ける場合、アースを取ることは基本である。 ②定修等で脱圧を行う場合は、残液が残らないようにパージ手法を見直すことが大切である。
