高圧ガス事故概要報告

整理番号 2011-159	事故名称 炭酸ガス吸収塔からの漏えい			
事故発生日時 2011-4-24 21時15分頃		事故発生場所 三重県四日市市		
施設名称 オクタノールプラント	機器名 炭酸ガス吸収塔	主な材料 SM400B	概略の寸法等 下部胴 2000ID 上部胴 1400ID	
内容物 BF液 + CO ₂ + CO + H ₂	高圧ガス製造能力 22,548,633m ³ /日(標準状態)	常用圧力 1.27MPa	常用温度 125°C	
被害状況 パトロール中に炭酸ガス吸収塔のスカート部に液が少量垂れているのを見つけ、当該塔のコニカル部周辺に白い蒸気のようなものが出ていることを確認したが、導圧管の仕切弁を閉止した。翌朝現場を確認したところ、再びコニカル部周辺に白い蒸気のようなものが確認されたため、運転停止を行った。(人的被害無し)。				
事故概要 4月24日 ①21:15 パトロール中の運転員が炭酸ガス吸収塔スカート部に液が少量垂れていることを確認し、職長が係長及び課長に連絡した。 ②22:00 課長が出社、現場を確認したところ、差圧計導圧管貫通部付近で白いフワフワしているものを発見。CO 検知器の指示も出ていたため、導圧管の仕切弁を閉止した。 ③23:30 導圧管の閉止後、白いフワフワしているものが見えなくなり、CO 検知器の指示も出なくなったため、朝まで様子を見ることとした。 4月25日 ④ 6:30 現場状況を確認したところ、僅かではあるが差圧計導圧管貫通部付近に白いフワフワしているものが確認されたため、当該プラントの運転を停止した。				
事故原因 ①漏えい箇所は、保温で覆われており、付近のリフティングラグ及びプラットホーム取り付け部の保温の切り欠きがある。 ②漏えい部付近の温度は 70°Cであり、保温切れ目から浸入した雨水が長時間滞留したことで、外面腐食が進行したことにより開口したと考えられる。				
再発防止対策 ①漏えい部の措置として、当該漏えい部及び周辺の減肉部をグラインダーで仕上げ、計算板厚以上まで肉盛溶接を実施する。 ②現状の保温外観を目視検査し、劣化箇所を把握する。その結果で保温解体箇所を決定し検査を行う。 ③漏えい箇所と類似環境にある南側リフティングラグ周辺は、入槽して内部から肉厚測定を行う。

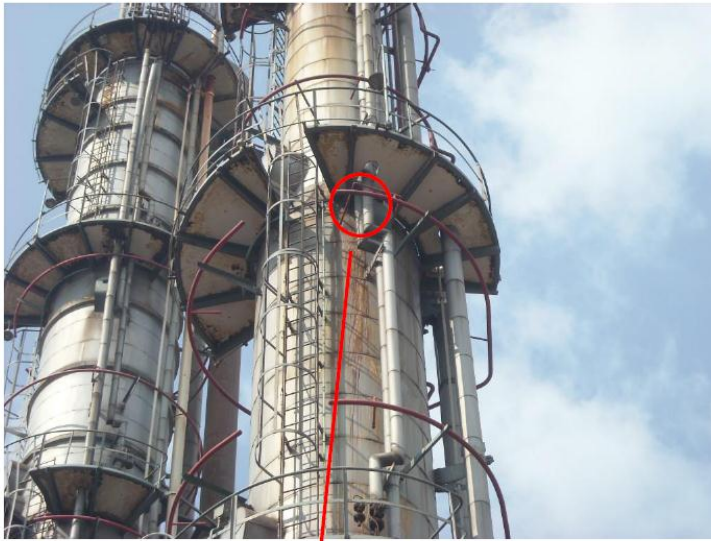
写真1

T-1 コニカ部周辺(ステージ下部付近)より、液垂れ跡が確認できる。(0° ~90° 方向)
又、ステージ下の本体吊りビス付近(右写真の○部)より、フワフワと蒸気が出ているのが確認できた。

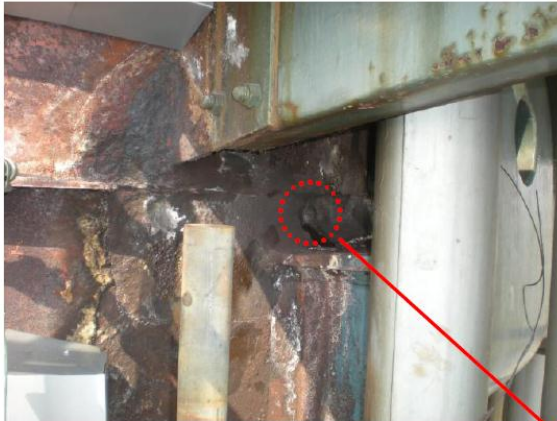
蒸気を確認できた部分の保温を捲ると、リフティングラック上部で外面腐食による開口部を見つけた。
