高圧ガス事故概要報告

整理番号 2011-189	事故名称 常圧蒸留装置の計装機器連通管からの漏洩		
事故発生日時 2011-6-15(水) 8時40分頃	事故発生場所 三重県四日市市		
施設名称 第6常圧蒸留装置	機器名 フィードドラム(YV-213) 計装機器連通管	主な材料 STPG370S Sch.40	概略寸法 4B×2B T、キ ャップ
高圧ガス名 ドレン、液化石油ガス	処理能力 85千m ³ /日	常用圧力 2.17MPa	常用温度 70℃
被害状況 第6常圧蒸留装置内をパトロール中の運転員が、ディエタナイザーフィードドラムの計装機器連通管の下部から、フロアーにドレンの漏洩を発見した(人的被害なし)。			
事故概要 <ol style="list-style-type: none"> ① 6時30分頃、第6常圧蒸留装置内を運転員がパトロール中、ディエタナイザーフィードドラム(YV-213)の計装機器連通管下部のフロアーにドレンの落下跡を発見した。 ② ドレンが連続して漏洩していないことと、ガスが噴出している状況ではないことを確認し、不測の事態に対応する人員を配置完了した後、保温材を解体することとした。 ③ 8時30分頃、可燃性ガスは検出されなかった(0PPM) ④ 8時40分頃、保温材を解体したところ、高圧側取り出し弁付近の溶接線に結晶物を発見した。 ⑤ 8時50分頃、ディエタナイザーのバイパス準備を開始した。 ⑥ 8時51分頃、消防本部に通報した後、関係官庁へ連絡した。 ⑦ 9時35分頃、ディエタナイザーのバイパスが完了し、漏洩箇所のブロックが完了 			
事故原因 <ol style="list-style-type: none"> ① プロパン中に微量に同伴されるNaOH(苛性ソーダ)が一部ドレンとして、ディエタナイザーフィードドラム(YV-213)の連通管下部のデッド部に滞留した。 ② さらに、凍結防止のために施工しているスチームトレースにより加温されることで濃縮し、配管フィッティング(T、キャップ)母材の割れ感受性が上がりアルカリ応力腐食割れが発生したためと推定される。 ③ 連通管のドレン水を分析した結果、苛性ソーダが31.2wt%検出した。 ④ 連通管は、スチームトレースにより日常的に加温されており、割れ感受性が高い環境となっていた。 ⑤ 上流機器(プロパンソーダスクラバーYV-232)において、13~14%苛性ソーダでプロパンを洗浄しており、この苛性ソーダが同伴されていた可能性が高い。また、事業所側は極微量の苛性ソーダが同伴するという認識はあったが、ディエタナイザーフィードドラム(YV-213)本体の検査結果からアルカリ応力腐食割れ環境ではないと判断していたため、連通管のデッド部で加温している環境への配慮がなされていなかっ

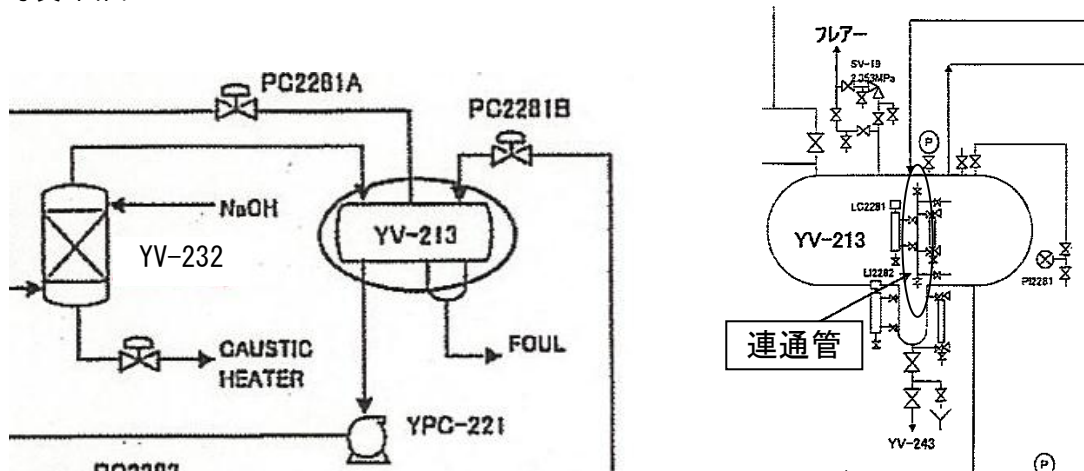
図 1 ディエタナイザーフィードドラム (YV-213) のフローと計装機器連通管の状況

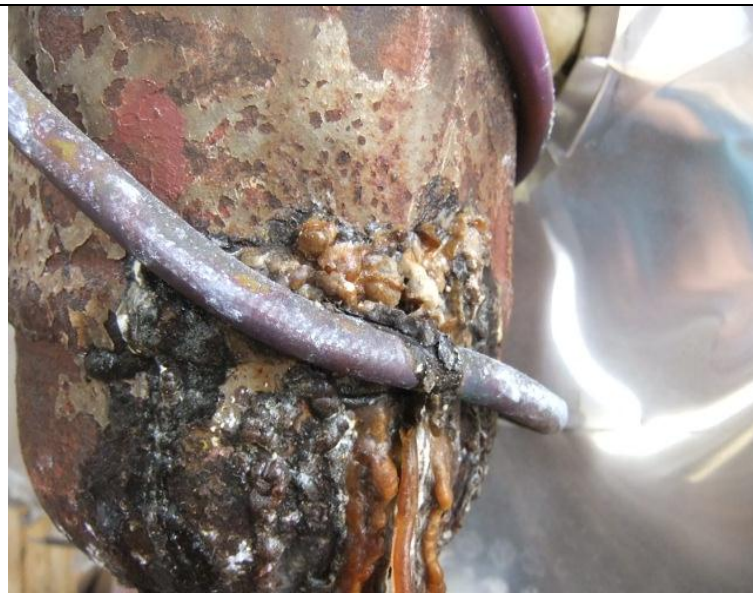
写真 1 スチームトレースと漏洩状況

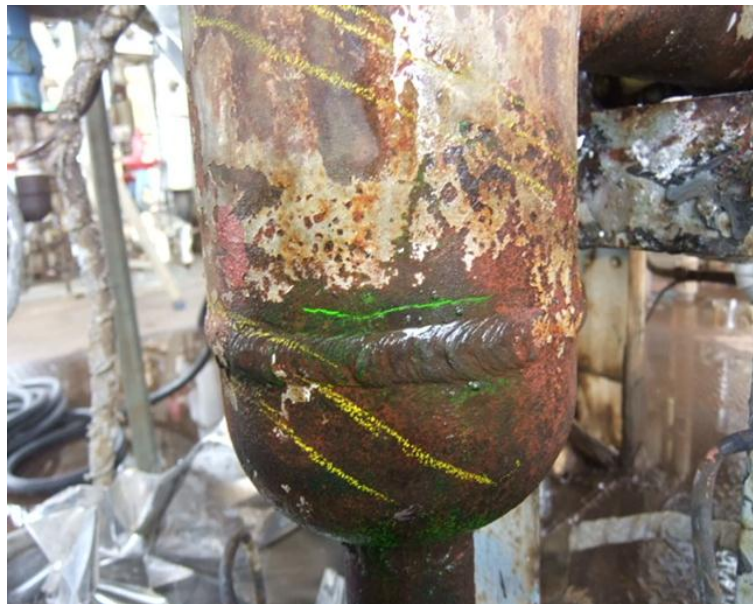
写真 2 連通管下部に発生した溶接線近傍の割れの状況

再発防止対策 <ol style="list-style-type: none"> ① 漏洩した連通管は、アルカリ応力腐食割れ環境を考慮して、SR仕様で更新した。

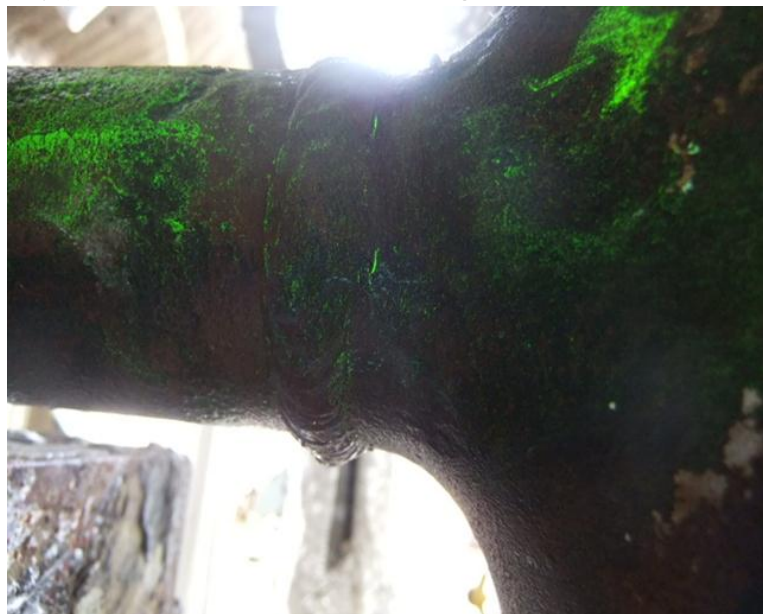
写真 3 連通管に発生した 2B 管溶接線近傍の割れの状況

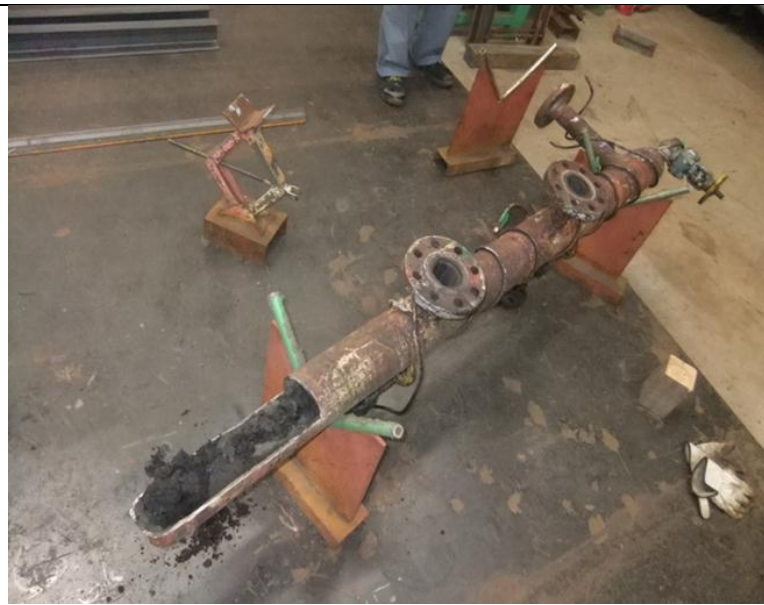
写真 4 連通管下部のスケールの状況

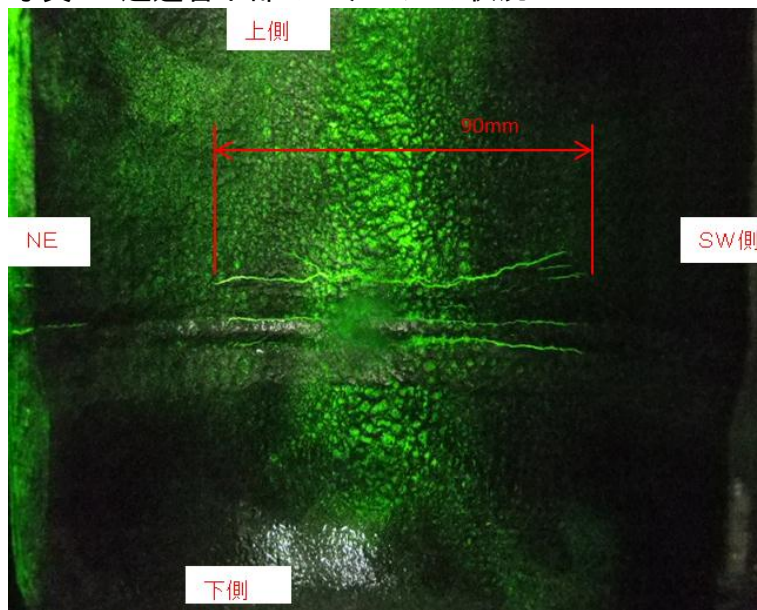
写真 5 連通管下部の内面の状況

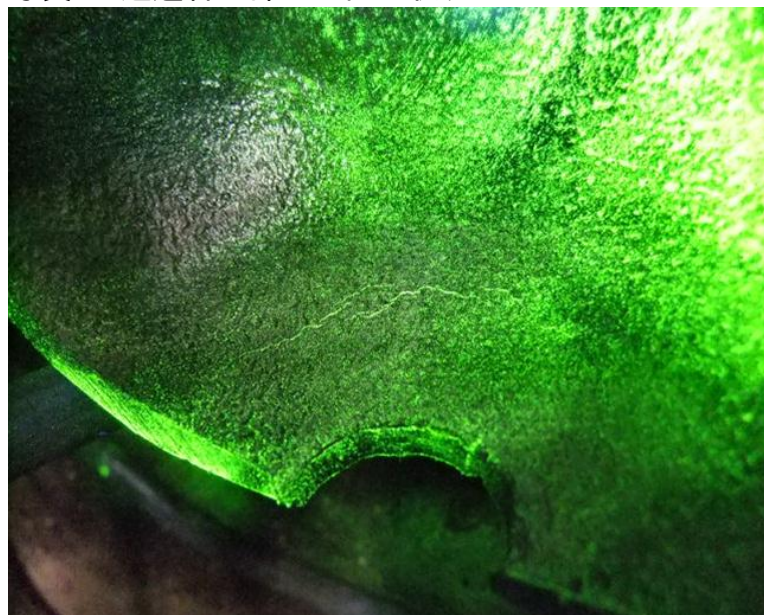
写真 6 連通管のボトムキャップ内面の状況

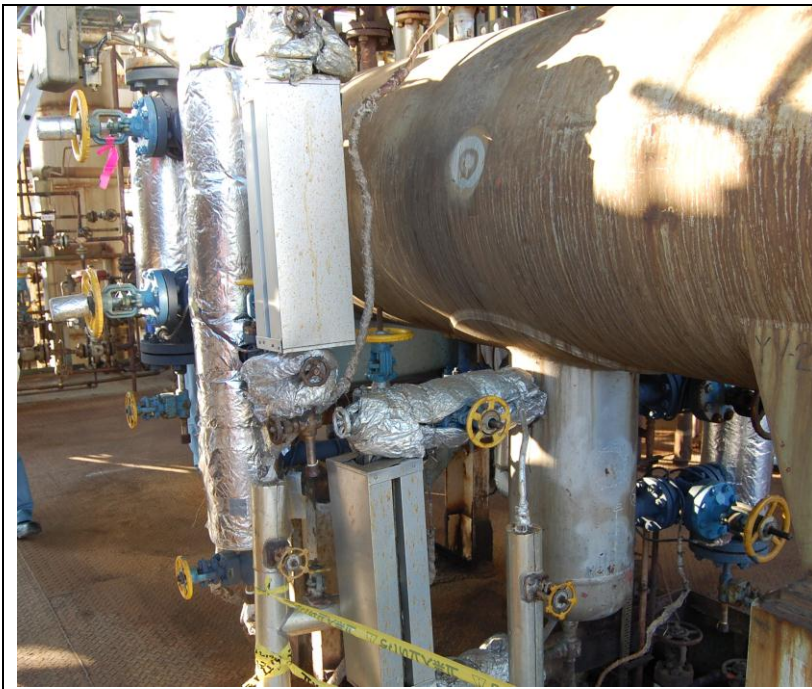
写真 7 連通管の状況(復旧後)
