高圧ガス事故概要報告

整理番号 2011-258	事故名称 水素充てん設備の圧力計用導圧管からの漏洩		
事故発生日時 2011-7-31(日) 20:00 頃	事故発生場所 神奈川県		
施設名称 水素充てん設備	機器名 圧力計用導圧管	主な材料 SUS304TP-S	概略の寸法 Φ8mm、t1mm
高圧ガス名 水素	処理量(標準状態) 約 19 千 m ³ /D	常用圧力 19.6MPa	常用温度 35°C
被害状況			
<p>運転員が水素充てん設備の圧縮機一台を起動し、セルフローダー(SR)へ水素の充てんを行っていた。充てん中、容器温度の測定に行ったところ、トレーラー充てん室の圧力計用導圧管付近から異音がすることに気付き、直ちに圧縮機を停止して導圧管の元弁を閉止した。翌日、この導圧管に直径約 1mm の孔食を発見した(人的被害なし)。</p>			
事故概要			
<p>① 15 時 55 分頃、事業所内の水素充てん設備において、運転員が圧縮機一台を起動し、トレーラー充てん室の充てんゲートにあるセルフローダー(A)の容器へ水素の充てんを行っていた。</p> <p>② このセルフローダーの充てんが完了したので、別の充てんゲートにあるセルフローダー(B)に切り替え、充てんを開始した。</p> <p>③ セルフローダー(B)の容器圧力が 10MPa に到達したので現場を巡視し、異常がないことを確認した。</p> <p>④ 20 時 35 分頃、充てん中のセルフローダー(B)の容器圧力が 17MPa になったところで、定期的実施している容器温度の測定を行ったところ、トレーラー室の圧力計用導圧管付近から異音がすることに気付いたので、直ちに圧縮機を停止して導圧管の元弁を閉止した。その他、定められた停止措置を実施した。</p> <p>⑤ ガス漏洩検知器は作動していなかった。</p> <p>⑥ 異音が止まり、残圧がないことを確認して、管理室へ連絡した。</p> <p>⑦ 翌 8 月 1 日、この圧力計用導圧管を調査したところ、上面に堆積物があり、腐食で変色した部分に直径約 1mm の開口を発見した。</p> <p>⑧ この後、安全防災担当者から関係機関へ報告を行った。人的被害なし。</p>

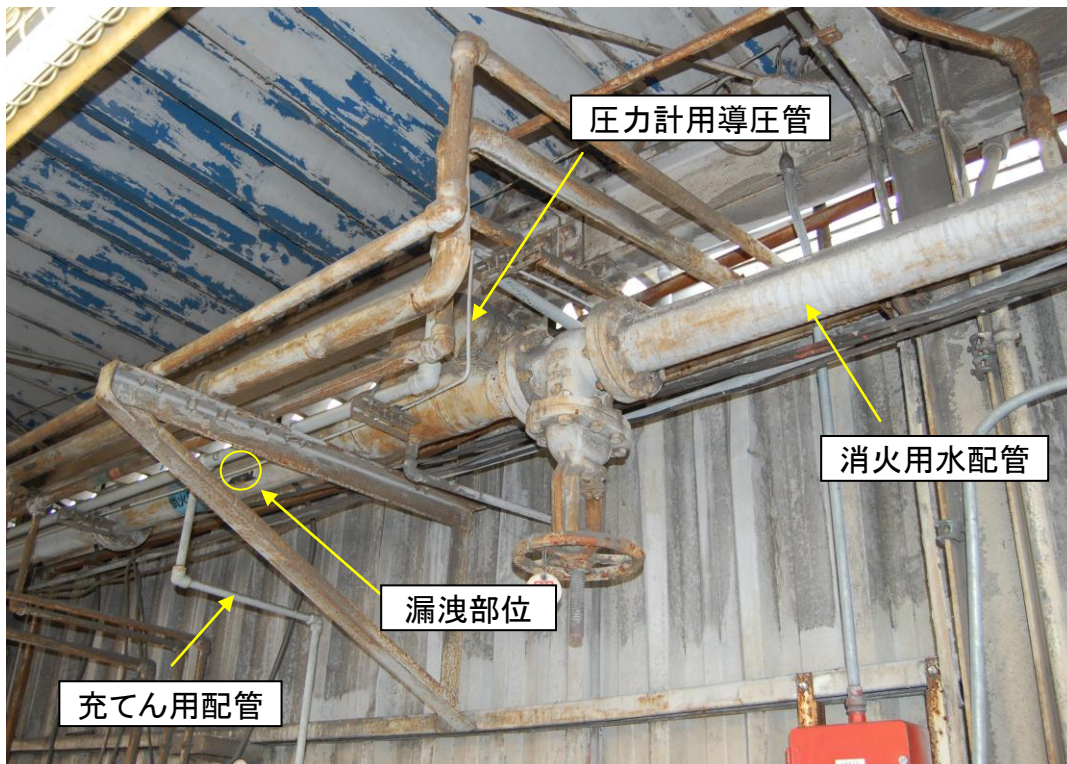
写真 1 漏洩部付近の状況

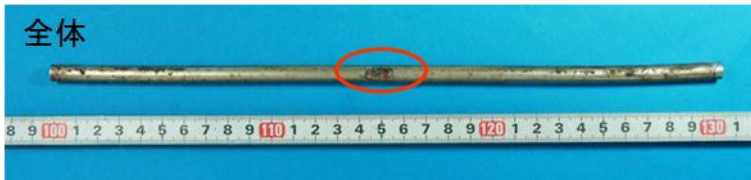
事故原因			
<p>① 圧力計用導圧管は、トレーラー室の片持ち屋根の下に引き回した配管ラック(G.L.+約 2.5m)に敷設されており、設置後 26 年が経過していた。</p> <p>② この場所は、海岸に比較的近く、トレーラー充てん室の開口部より海塩粒子、ダスト等の浮遊物が入り込み、導圧管上面に堆積する。さらに、屋根があるために雨水等で洗い流されることのない環境であった。</p> <p>③ 導圧管の外面付着物を EDX(エネルギー分散型 X 線分光法)分析した結果、堆積物中に Cl 成分を検出したことから、塩化物により圧力計導圧管に外面腐食が発生し、孔食が貫通して、水素が漏洩したと推定された。</p> <p>④ 隣接して引き回されている水素充てん配管(25A)は、約 4 年前に溶接部の外面腐食事例があったので、充てん配管の更新と塗装及び定期点検時に配管表</p>

写真 3 圧力計用導圧管の漏洩部の状況

- ① 圧力計用導圧管は、全面更新し、外面は防食塗装を実施する。
- ② 定期点検時、導圧管外面の清掃を行い、肉厚測定と目視点検により腐食がないことを確認する。このため、年間検査計画に実施項目を記載し、点検記録表に検査の要点を記載する。
- ③ 高圧ガス施設に異常現象が発生した際の緊急措置に関する教育と通報訓練を実施する。

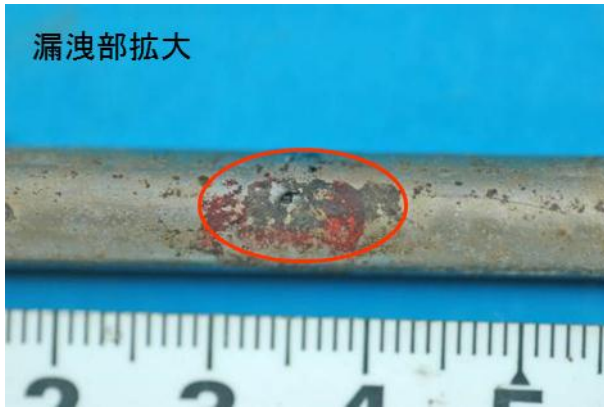
写真 4 漏洩部の拡大状況

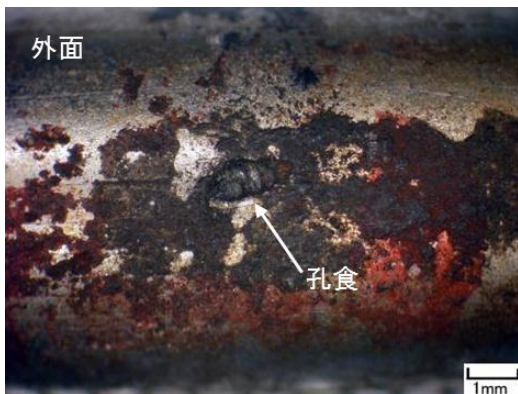
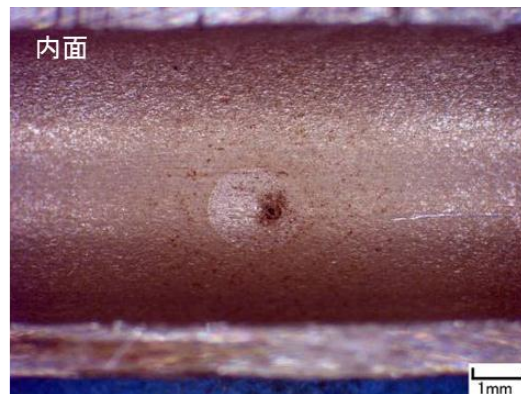
写真 5 漏洩部の詳細(左:外面、右:内面)

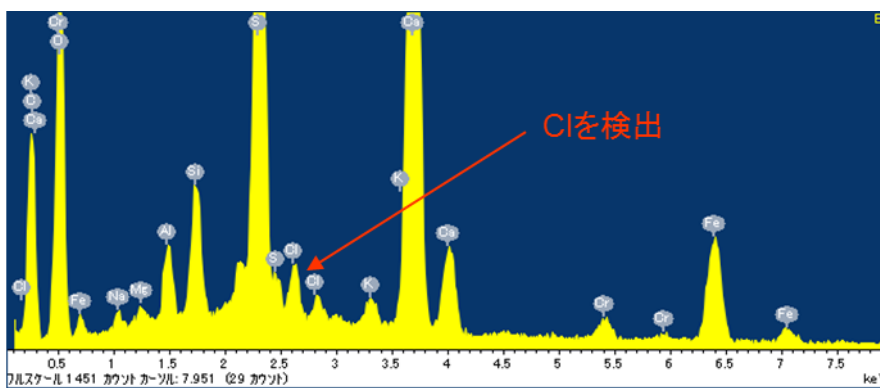
図 2 外面付着物の EDX 分析結果

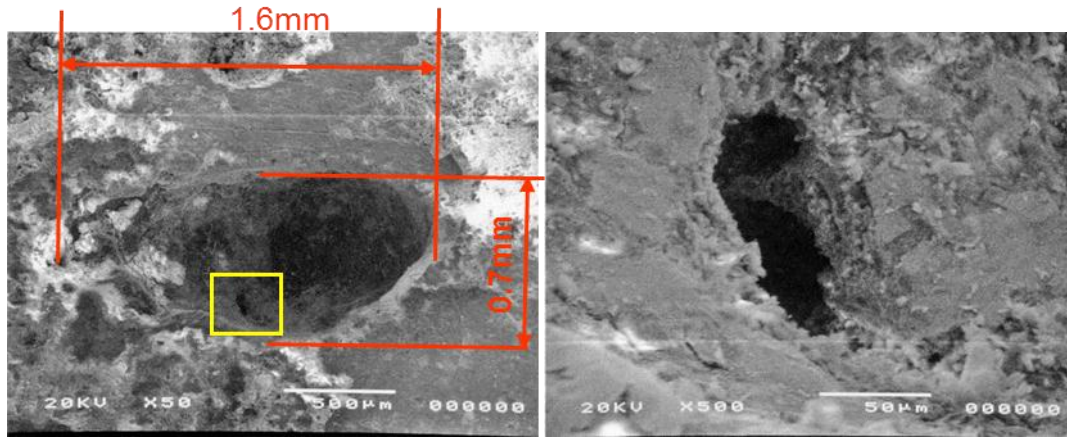
写真6 開口部のSEM画像(外面 1.6mm×0.7mm)

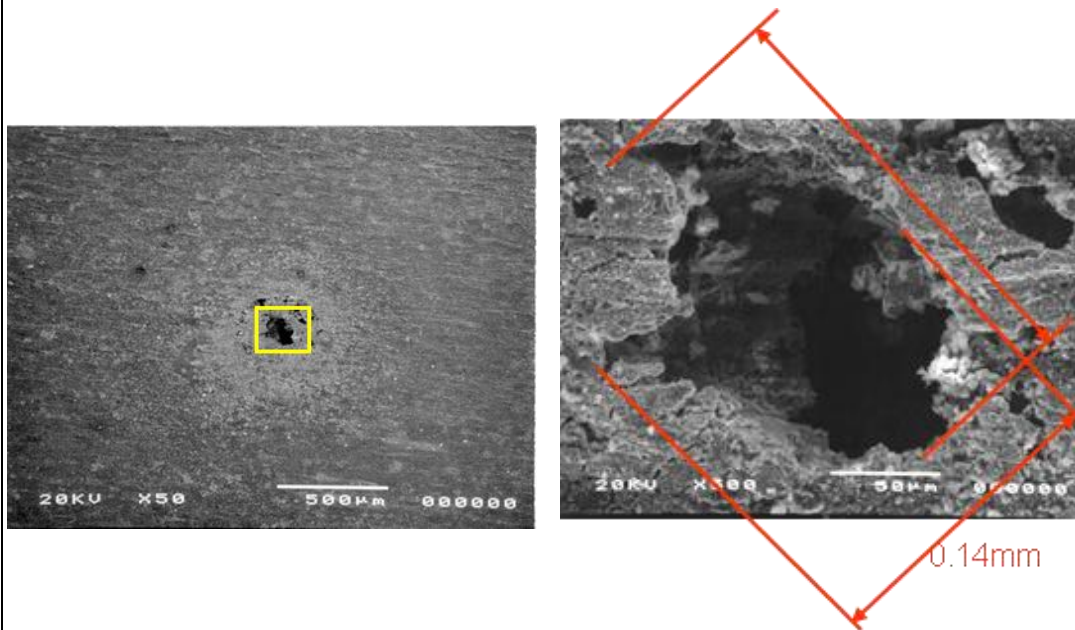
写真7 開口部のSEM画像(内面 0.19mm×0.14mm)
