高圧ガス事故概要報告

整理番号 2011-260	事故名称 オクタノールプラントの加熱炉入口配管からの炭酸ガス漏えい		
事故発生日時 2011-2-28 10時00分頃		事故発生場所 三重県四日市市	
施設名称 オクタノールプラント	機器名 配管	主な材料 SUS304	概略の寸法等 6B-sch20
内容物 炭酸ガス＋スチーム	高圧ガス製造能力 22,548,633m ³ /日(標準状態)	常用圧力 1.96MPa	常用温度 165℃
<p>被害状況</p> <p>オクタノールプラント付近にて、パトロール中に加熱炉の入口配管の保温隙間から水滴が落ちている状況を見つけたが、雨によるものと判断、様子を見ることとした。翌日午前中に保温継目に酸素検知器を近づけたところ数値の低下を確認したので、保温を取り外したところ、2箇所からの漏えいが確認されたため、プラントの停止を決定した。(人的被害無し)</p>			
<p>事故概要</p> <p>2月27日</p> <p>①午前中 現場パトロールを実施中、加熱炉の入口配管の保温隙間から水滴が落ちている状況を確認したが、前日までの雨による保温への染み込みとの判別のため、とりあえず様子を見ると判断した。</p> <p>2月28日</p> <p>②午前10時00分頃、保温裂け目での酸素検知器で多少数値下がりを確認し、漏えいの可能性が疑われたので、当該部位の保温を取り外したところ、当該配管に2箇所からの漏えいを検知、プラントの停止を決定した。</p>			
<p>事故原因</p> <p>①漏えい箇所は、上部から炭酸ガス(100℃)6Bの水平流れに対し、下部から高温の水蒸気(170℃)3Bが合流するT字部であった。</p> <p>②ガスと蒸気の流速差から合流後もすぐには均一にはならず、配管内上下に温度差ができたため、熱成層界面が発生したと推測される。</p> <p>③熱成層界面は流体のわずかな流量変化により変化するため、その温度変動により、熱サイクルによる疲労が進行して割れが発生したものと推定される。</p>			
<p>再発防止対策</p> <p>①当該漏えい部及び浸透探傷で露見する類似欠陥が存在する配管の取替を実施した。</p> <p>②配管形状上、ドレンが溜まる可能性は当該箇所近傍であり、現状仕様にて20年以上維持できていた点を考慮し、同一材質・仕様の取替で対応し、欠陥の解析を得て恒久的対策を検討する。</p> <p>③温度差が発生しないような配管形状、蒸気導入位置などの検討、変更の計画を進める。</p>

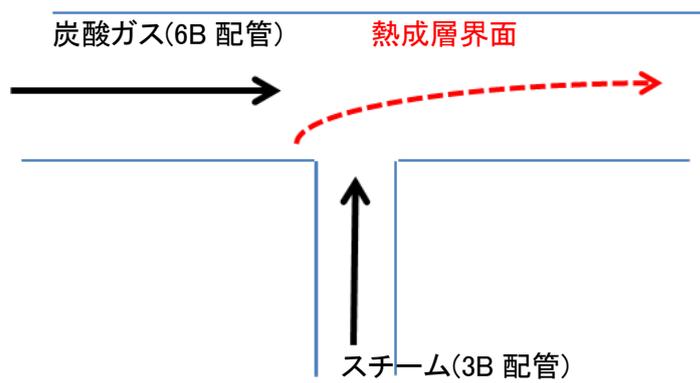
図1 炭酸ガスとスチームの流れの状況

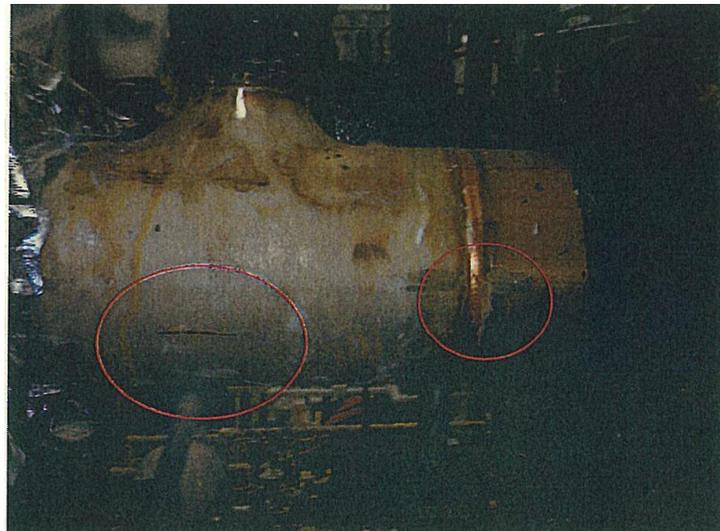
写真1 割れの状況(1)

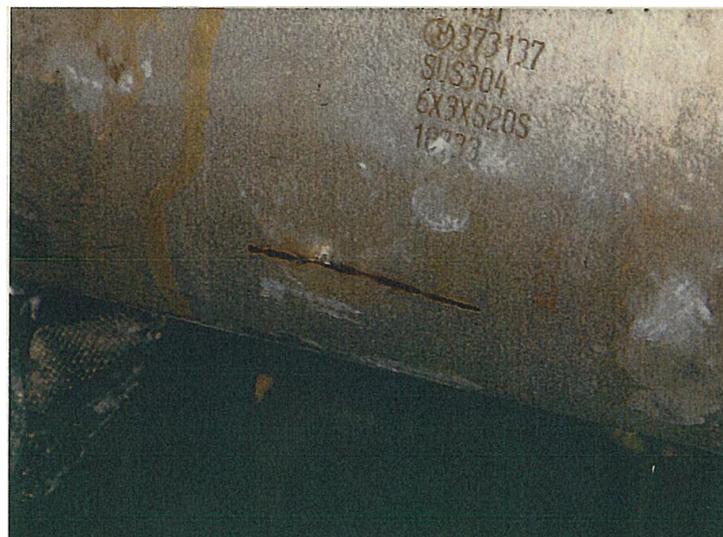
写真2 割れの状況(2)

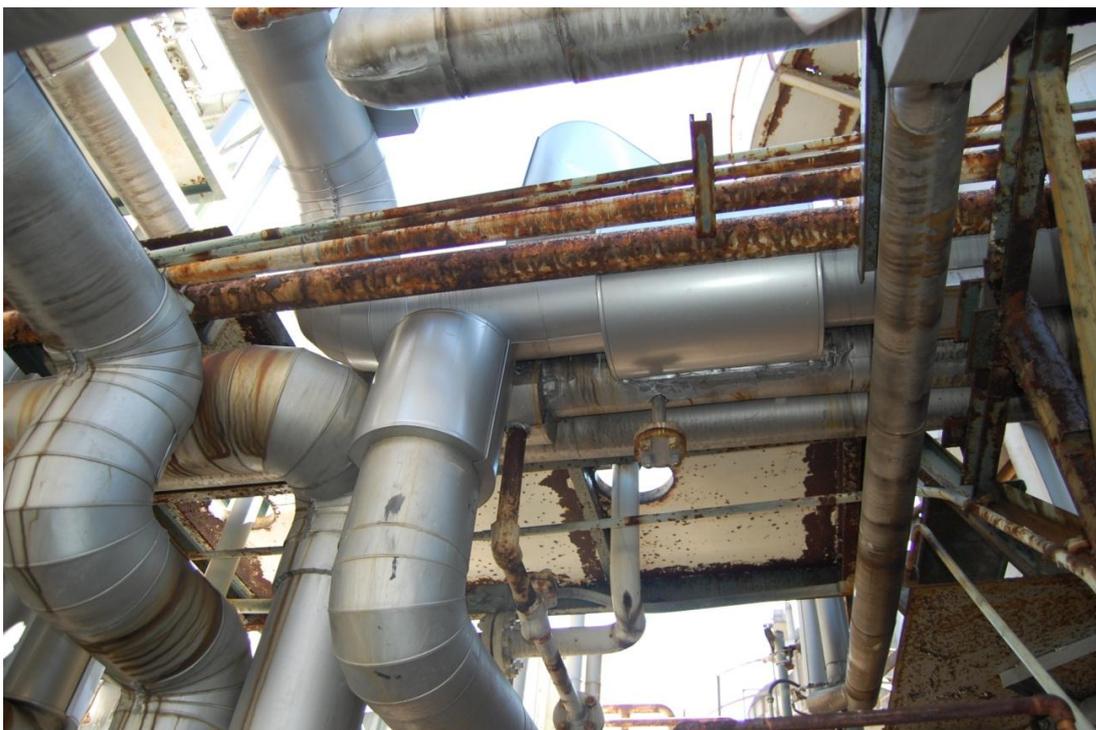
写真3 修理後の状況(外観)

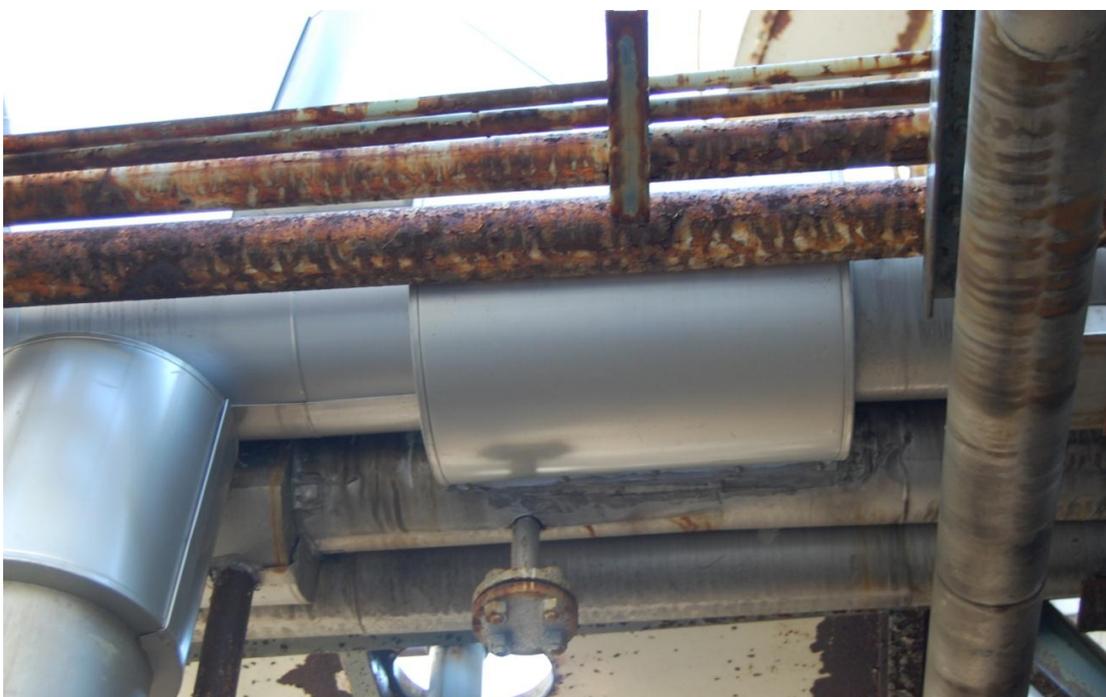
写真4 修理後の状況(拡大)
