高圧ガス事故概要報告

理番号 2011-307	事故名称 高圧法ポリエチレン及びアイオノマー樹脂製造装置の反応器出口配管からのエチレン漏えい		
事故発生日時 2011-8-18 11時00分頃	事故発生場所 広島県大竹市		
施設名称 高圧法ポリエチレン製造装置	機器名 フランジ式継手	主な材料 SUS630相当品(シーリング)	概略の寸法等 径 25.4 mm
内容物 エチレンガス	能力 6,640 千m <sup>3</sup> /年	常用圧力 約 200MPa	常用温度 約 250°C
被害状況 事業所内で、午前 11 時 00 分、銘柄切替のため、計画通り反応を停止した。その 3 分後に、反応器出口配管付近のガス検知器が作動し、現場にてガス漏えいを確認したため、緊急停止装置を手動にて作動させ、系内のガスを大気に放出した。その後、窒素により系内のエチレンを排除し、安全な状態にした。(人的被害無し)			
事故概要 11:00 銘柄切替のため、計画通り反応を停止 11:03 反応器出口配管付近のガス検知器アラーム作動 運転員が現場にてガス漏れを確認 11:07 緊急停止装置を手動にて作動 11:18 脱圧完了、危険性がなくなったことを確認、窒素パージ作業開始			
事故原因 ①漏れ箇所は反応器出口配管破裂板ホルダー下流継手と推定され、当該継ぎ手はフランジ継ぎ手であるが、自緊式シーリングを使用している。 ②締め代は既存の基準値内であったが、基準下限に近い状態であったこと及び反応停止により温度が大きく低下したため、シーリングが収縮し、シール面圧が下がったと推定される。 ③締め代が大きい場合はシール面圧も大きく、締め付け力に多少のばらつきがあっても十分なシール面圧を維持できるが、締め代が小さい場合、シール面圧のばらつきにより、漏えい限界近くまで下がった部分が生じる可能性がある。			
再発防止対策 ①シーリング締め代の下限值を変更する。 ②作業者に締め代の重要性を周知するため、配管組立教育にこの事例を追加する。 ③反応器停止時の反応器出口配管での出口温度低下を緩和する。			
教訓 ①自緊式ガスケットを使用する場合は、使用条件を加味した組立管理(締め代等)を行うことが大切である。

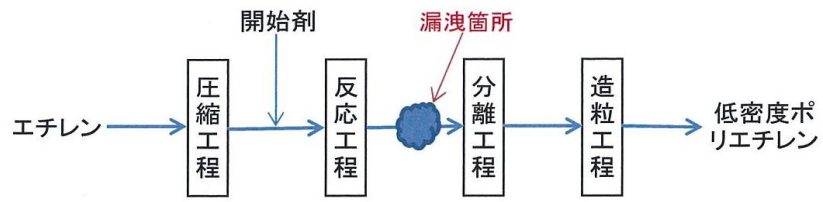
図1 漏れ箇所

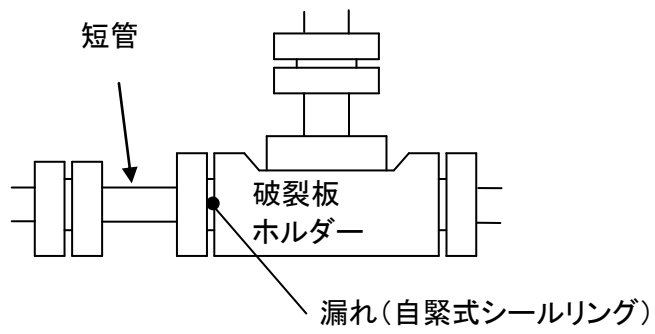
図2 破裂板ホルダーからの漏れ
