高圧ガス事故概要報告

整理番号 2011-340	事故名称 灯軽油水添脱硫装置の圧力計導圧管からの漏洩		
事故発生日時 2011-9-26(月) 10時10分頃	事故発生場所 三重県四日市市		
施設名称 第3灯軽油水添脱硫装置	機器名 メイクアップガスコンプレッサー(UC-421)、圧力計導圧管	主な材料 STPT38S	概略寸法 15A Sch.160
高圧ガス名 水素	処理能力 35千m ³ /日	常用圧力 2.99MPa	常用温度 100℃
被害状況 灯軽油水添脱硫装置で、パトロール中の現場運転員が携帯式ガス検知器により、メイクアップガスコンプレッサー(UC-421)の吸入側圧力計導圧管から可燃性ガスが漏洩しているのを発見した(人的被害なし)。			
事故概要 <ol style="list-style-type: none"> ① 10時10分頃、第3灯軽油水添脱硫装置で、パトロール中の現場運転員が硫化水素臭を確認した。 ② 携帯していた高感度ガス検知器により、メイクアップガスコンプレッサー(UC-421)の吸入側圧力計導圧管から可燃性ガスの漏洩を確認した。 ③ 直ちに圧力計の元弁を閉止し、漏洩が停止したことを確認した。 ④ 10時11分頃、製造一課長より安全環境室へ通報 ⑤ 10時29分頃、現場確認の後、安全環境室から関係官庁へ連絡した。 			
事故原因 <ol style="list-style-type: none"> ① 圧力計導圧管の漏洩部位は、直管を曲げ加工した背側の部分であった。 ② 第3灯軽油水添脱硫装置のメイクアップガス水素に硫化水素(H₂S)が微量含まれている。このH₂S混じりのドレン水による湿性硫化物腐食により、配管内面が腐食減肉したため、開口(Φ1mm)に至ったためと推定された。 ③ 2009年に脱硫装置のリサイクルガス系及びメイクアップガス系のうち、硫化水素を含む流体が通る導圧管の検査を実施した。ところが、この部位は未測定であった。 ④ 曲げ加工部の薄肉化を考慮した抜取り検査ができていなかった。 			
再発防止対策 <ol style="list-style-type: none"> ① 漏洩部を含む圧力計導圧管を更新(約5m)する。 ② 曲がり部は曲げ加工管ではなく、差し込み溶接ソケットを使用する。 ③ 脱硫装置の導圧管について、ドレン水の滞留箇所、未検査かつ曲げ加工管の健全性を確認する。 ④ 肉厚測定要領書の注意点として、曲げ加工管は直管に比べて薄肉であり、測定ポイントとすることを明記する。

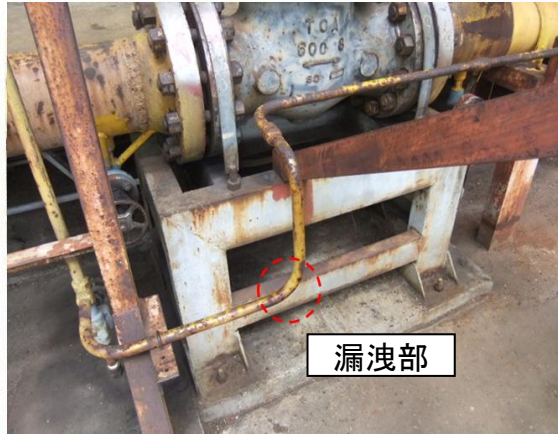
写真 1 漏洩部の状況

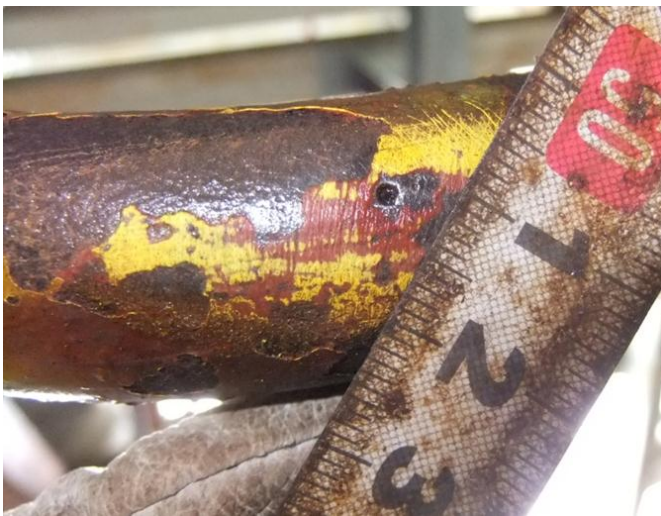
写真 2 開口部の状況

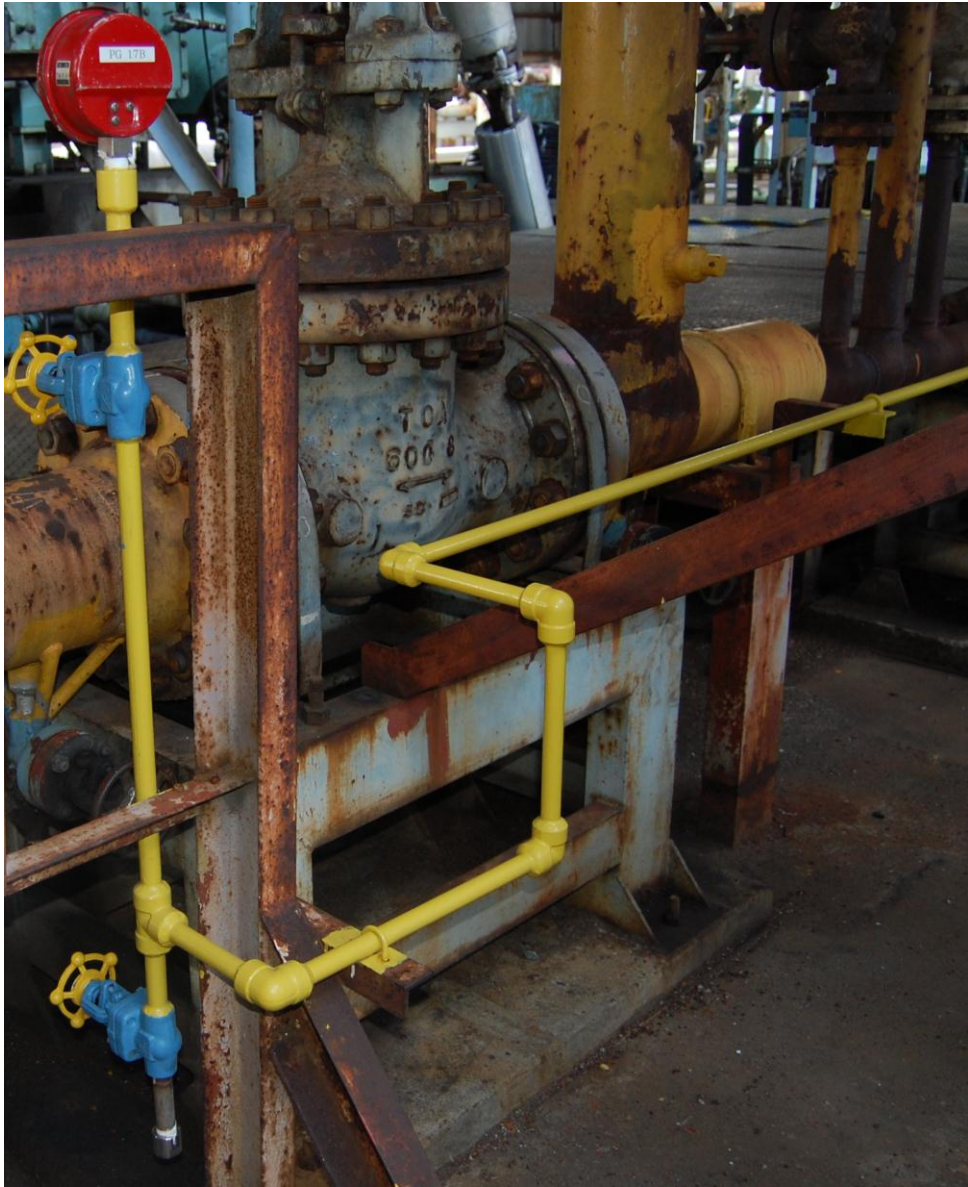
写真 3 圧力計導圧管の更新後の状況

教訓 <ol style="list-style-type: none"> ① 2009年に実施した導圧管の検査において、曲げ加工管が見過ごされていた。曲げ加工部は、扁平、薄肉、加工硬化などが発生しているため、腐食、応力腐食割れ、疲労などの損傷が発生していることもあるので、計画的に検査、確認する必要がある。 ② 更新後の圧力計導圧管は、差し込み溶接エルボで施工しているため、今後は、溶接部を含めた腐食管理を継続するとともに、防食塗装の維持も重要である。
