## 高圧ガス事故概要報告

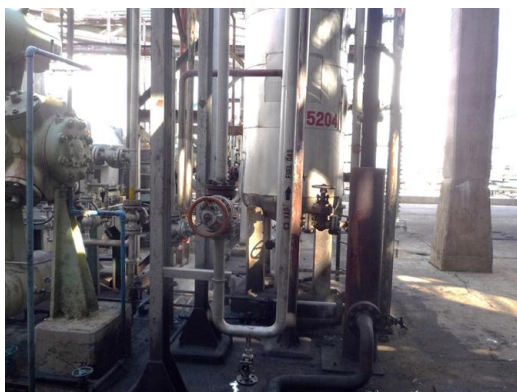
写真1 プロパン脱湿装置の切替ライン

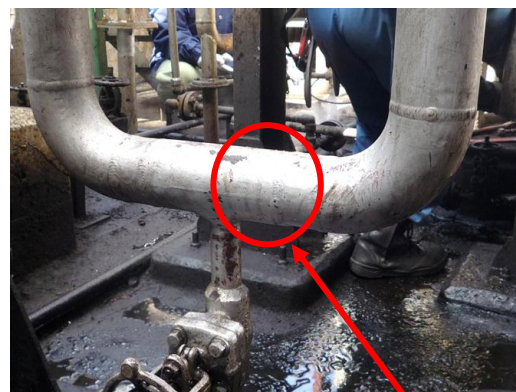
写真2 漏えい箇所

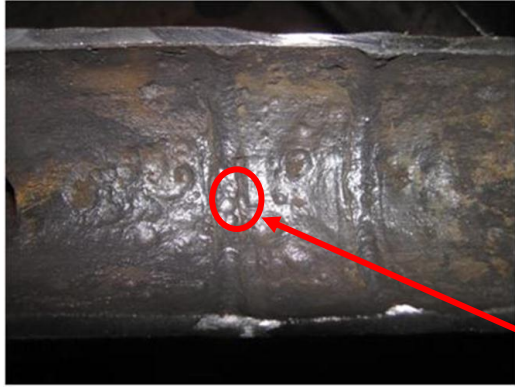
漏えい箇所

写真3 漏えい箇所拡大
