高圧ガス事故概要報告

林四亚口	= +L D IL			<u> </u>			
	故名称						
2011-386 塩化ビニルモノマー製造施設の爆発火災							
事故発生日時		事	事故発生場所				
2011-11-13 15 時 15 分頃		Д	山口県周南市				
施設名称	機器名		主な材料	概略の寸法			
第二塩化ビニ ①塩酸塔			①SLA325A、SPV315	①全長:28,000™			
ルモノマー製造	②塩酸塔還流槽		②SLA325A	上段: 1,900 [™] ×11,600 [™]			
施設	③液塩酸一時受タ		③SLA325A	中段: 1,900 [™] ×2,800 [™] ×800 [™]			
	ンク			下段: 2,800	$0^{\text{ID}} \times 15,600^{\text{TL}}$		
				$(2)2,800^{ID} \times 6,$	600 [™]		
				$(3)2,700^{1D} \times 5,600^{TL}$			
内容物			高圧ガス製造能力	常用圧力	常用温度		
塩化水素、塩化ビニルモノマー、ニ			31,169,350Nm³/日	①1.90MPa	①−25°C∕120°C		
塩化エタン				②1.90MPa	②-25°C		
				③1.90MPa	③−25°C

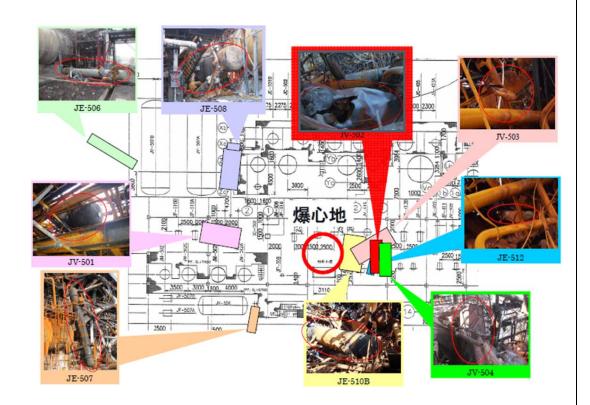
写真 5 事故発生場所と機器の飛散状況

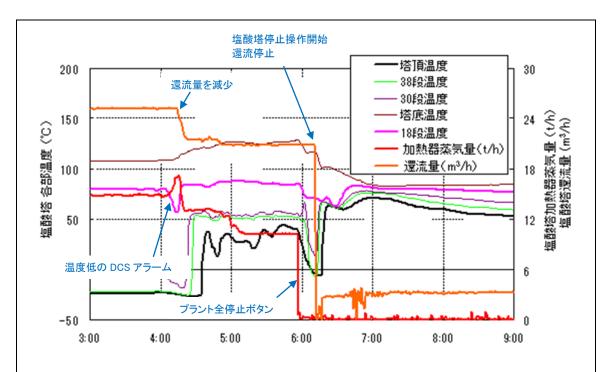
- ④4 時 10 分頃、分解炉 A/B 系を緊急停止したことにより、塩化水素(HCI)及び塩化ビニルモノマー(VCM) 生成量、未反応の二塩化エタン(EDC)量が大幅に低下し、塩酸塔の中段(18 段)の温度が低下(通常 $80^{\circ}C \rightarrow 57^{\circ}C$)した。運転員は、18 段の温度を $80^{\circ}C$ に回復させるために、塩酸塔の加熱器蒸気量を増加し、還流量を低減させた。

- ⑤4 時 40 分、塩酸塔の通常-24℃であるべき塔頂(50 段)の温度が 38℃まで上昇し、 塩酸塔上部及び塩酸塔還流槽に、HCIに加えて VCM が混入した。
- ⑥5 時 57 分、塩酸塔還流槽に VCM が混入したことで、マスバランスがくずれオキシ B 系の酸素濃度が上昇したため、オキシ B 系を含む全製造施設を停止した。

図 4 塩酸塔の各部温度、蒸気量、還流量のDCSデータ

- ①塩酸塔については、塔頂側の複数の温度計が異常高となった場合に、分解工程及びオキシ反応工程の全系列を停止すると同時に、塩酸塔加熱器への蒸気を停止させるインターロックを設置する。また、塩酸塔の塔頂温度に異常が起きた後、塩酸塔の停止操作を実施する場合は、全還流運転を行い、塔頂温度が正常な-24℃になっていることを確認した後、還流を停止するように運転マニュアルに明記する。
- ②塩酸塔還流槽内への VCM 混入により、塩酸塔還流槽圧力が通常の HCI単独の蒸

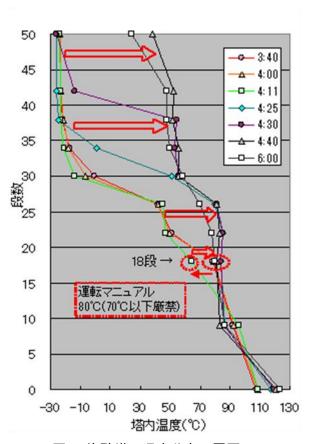
図 5 塩酸塔の温度分布の履歴

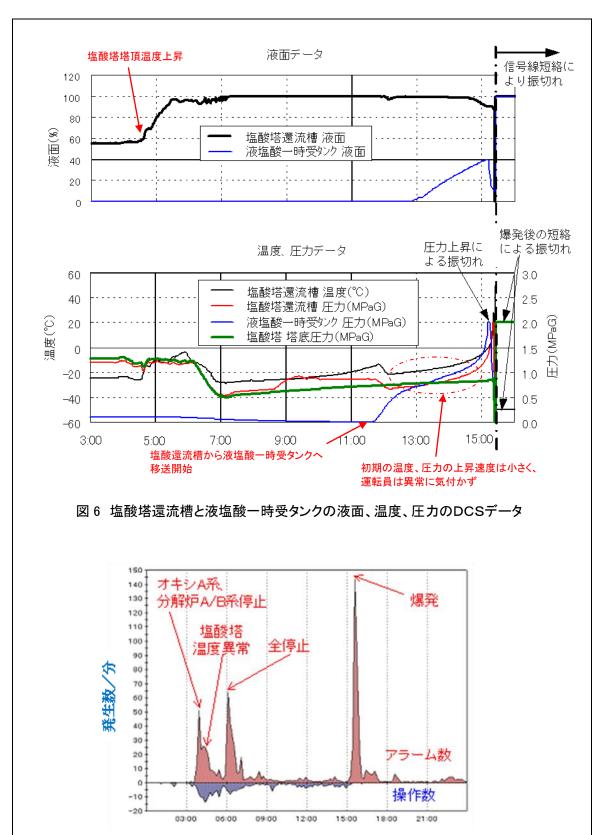
図 7 アラーム発生数/分と操作数の関係
